Maria Idália da Silva Gomes

Conservação de construções de taipa: argamassas de reparação

Tese para obtenção do Grau de Doutor em Engenharia Civil,
Especialidade Ciências da Construção

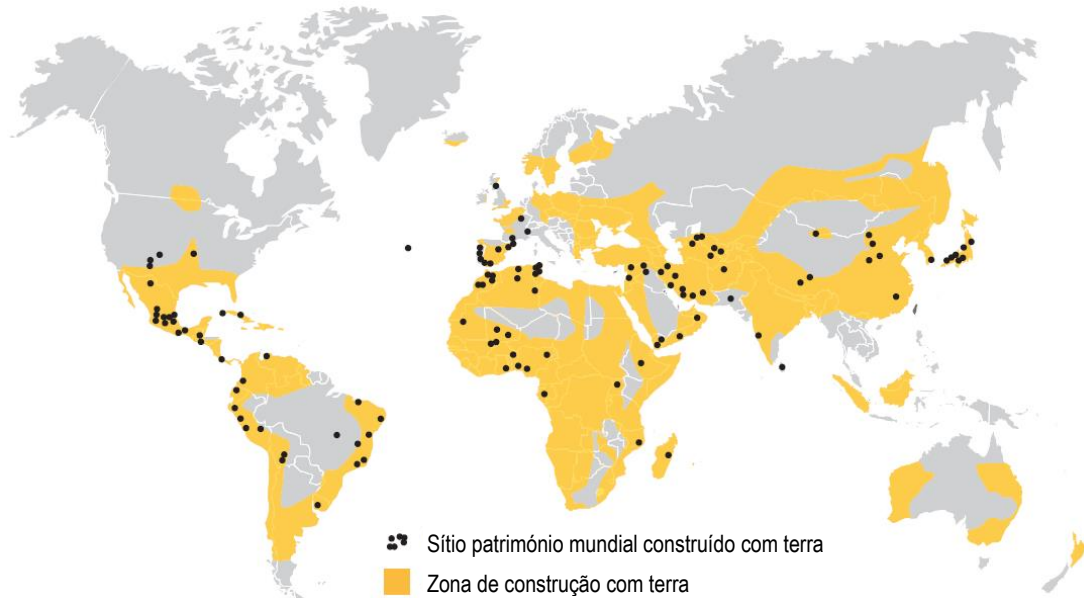
Figura 2.1. Construção com terra a nível mundial (Grandeau e Delboy, citado por Anger *et al.* 2011)

Embora as construções de terra não sejam predominantes na maioria dos países industrializados, Dethier (1983) e Minke (2000) referem que cerca de um terço da população mundial habita em casas construídas com terra. Em bibliografia mais recente (Guillaud 2008 e Anger *et al.* 2011) os números serão ainda mais expressivos, referindo-se que cerca de metade da população mundial vive em casas construídas com terra (Figura 2.1), incluindo taipa, adobe, BTC, entre outros.

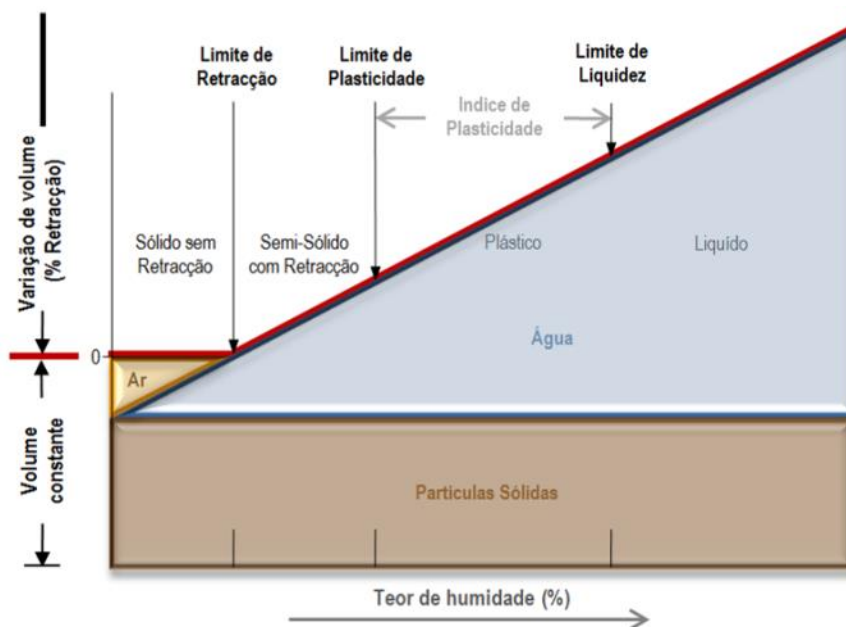
Figura 2.5. Variação de volume e de consistência em função do teor em água dos solos (adaptado de Keefe 2005)

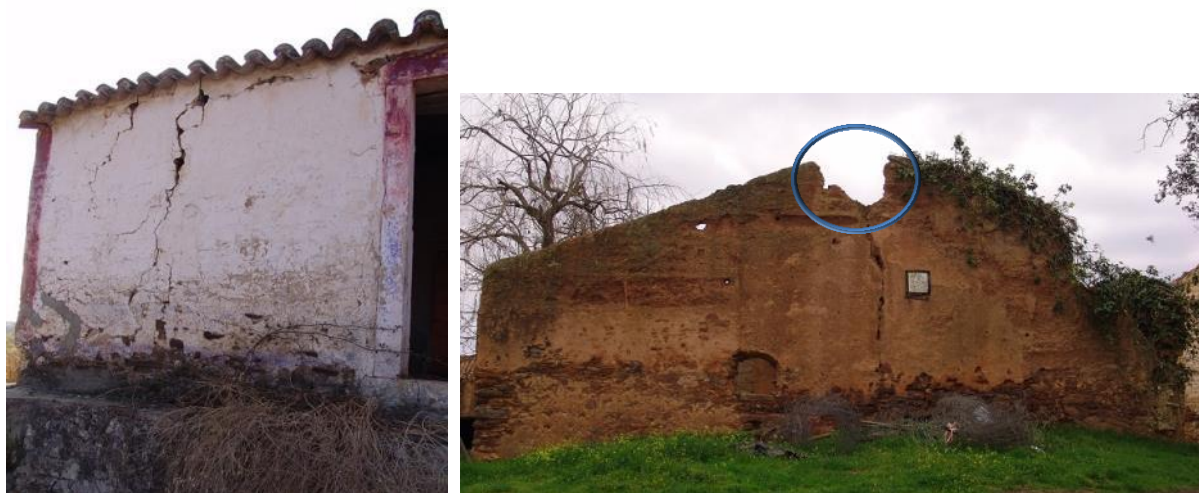
Figura 2.6. Esmagamento com fissuração vertical devido à estrutura da cobertura apoiar diretamente na parede de taipa: à esquerda, edificação nas Taliscas, Odemira; à direita, esmagamento com fissuração a partir da zona de apoio da cumeeira, na localidade de Sobral da Adiça

O esmagamento nas paredes de taipa decorre em muitos edifícios do facto de a estrutura de cobertura assentar diretamente na parede, resultando num excesso de carga concentrada - sendo este um dos principais erros de execução. Devido a este efeito é frequente dar-se o esmagamento da zona em causa, que muitas vezes resulta na fendilhação e desagregação em profundidade da taipa (Figura 2.6). Este tipo de anomalia deve-se à inexistência de um lintel de bordadura que permita uma eficiente repartição das cargas localizadas da cobertura (Gomes *et al.* 2009a). Note-se que as paredes de taipa apresentam em geral um bom comportamento a cargas de compressão. Contudo, estas não devem ser excessivas nem pontuais.

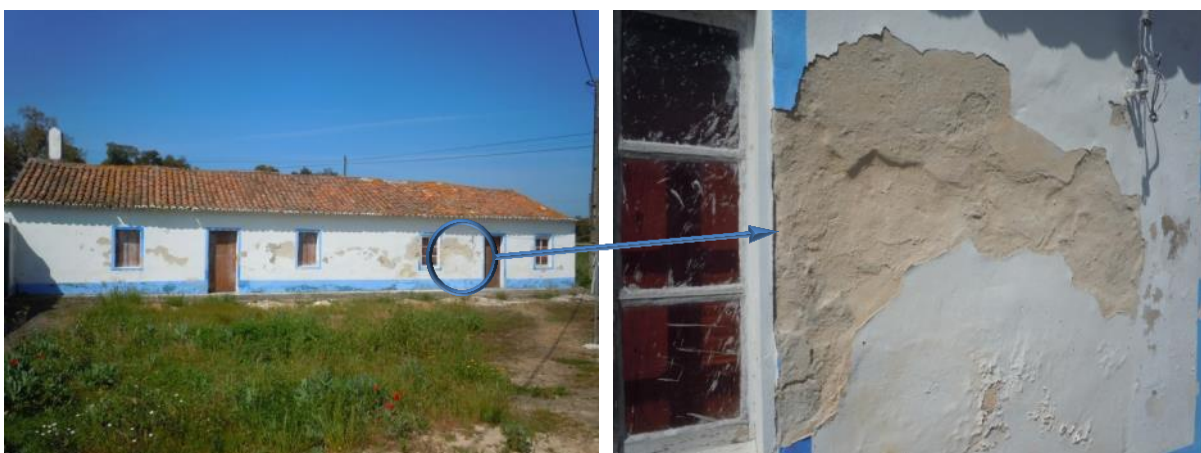
Figura 2.7. Edificação de taipa em S. Domingos, com um revestimento muito frágil, apresentando baixa coesão, e denotando elevada percentagem em areia e baixa percentagem em ligante

Se os revestimentos forem muito frágeis, com baixa coesão, facilmente se começam a desintegrar (Figura 2.7), o que leva ao aparecimento de cavidades e à degradação, com diferentes profundidades do revestimento, que pode alcançar o suporte. Isto é causado principalmente pela perda do ligante da argamassa de reboco, por lavagem com a água. Houben e Guillaud (2006) referem que este tipo de anomalia ocorre principalmente nas áreas mais expostas da superfície da parede, como por exemplo em esquinas.

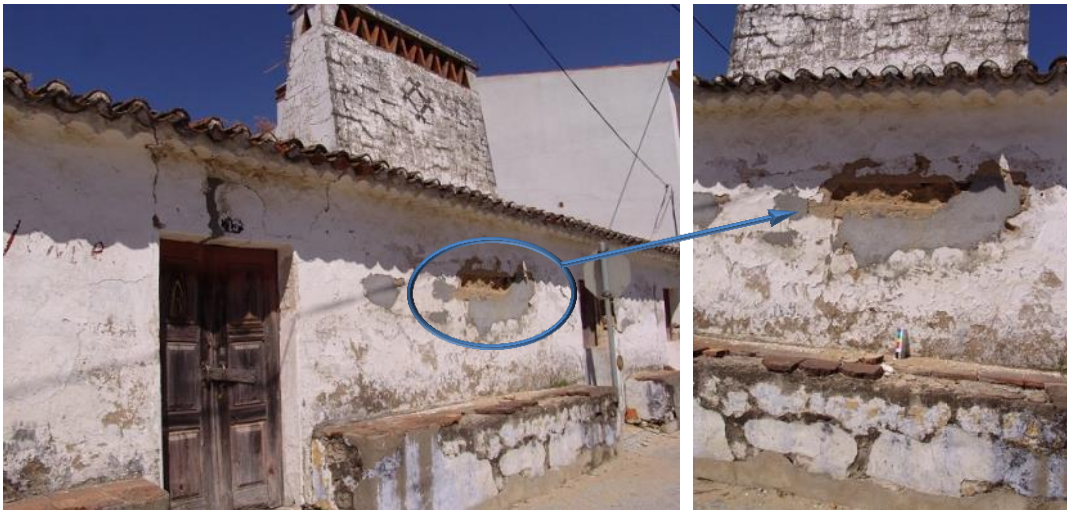
Figura 2.8. Utilização de argamassas cimentícias numa edificação em Avis, para colmatar a degradação superficial no paramento de taipa

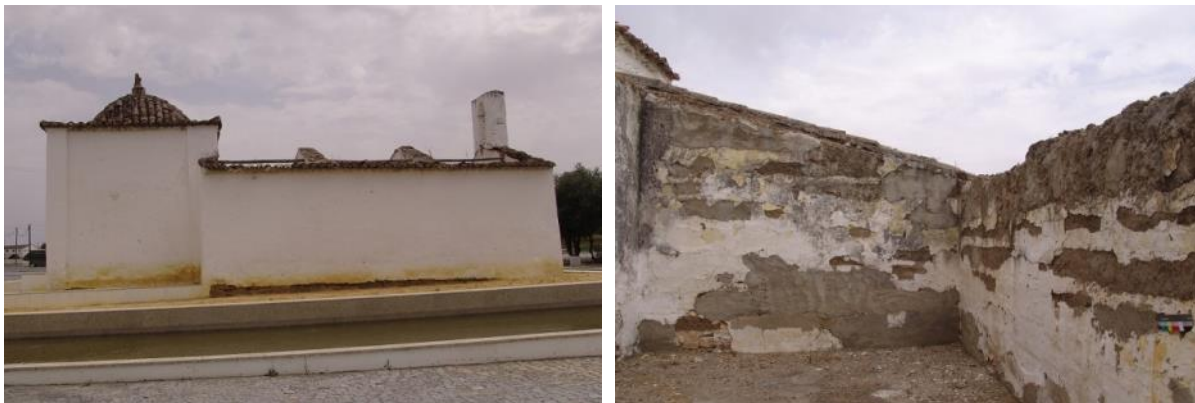
Figura 2.9. Ermida de S. Sebastião em Ferreira do Alentejo: à esquerda, fenómenos visíveis de ascensão de água por capilaridade; à direita, utilização de argamassas cimentícias para reparação do paramento de taipa

A ascensão de água por capilaridade é um fenómeno também comum nas paredes de terra crua (Figura 2.9, à esquerda), se não tiver havido cuidados aquando da construção, em termos de corte capilar. Este fenómeno é bastante prejudicial, originando inúmeras anomalias, ainda mais gravosas quando acompanhado pelo transporte de sais. Tal situação pode contribuir para a criação de cavidades nas paredes de terra, originando deficiências que se estendem até ao limite superior da zona de ascensão capilar.

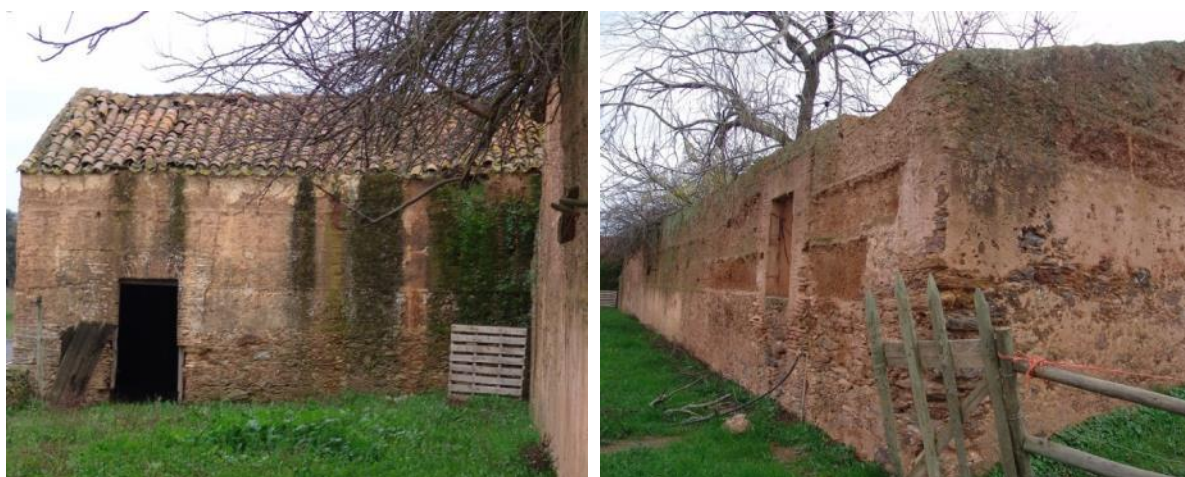
Figura 2.10. Herdade de Afonseanes no Sobral da Adiça, onde se pode visualizar o crescimento de fungos na superfície da parede de taipa

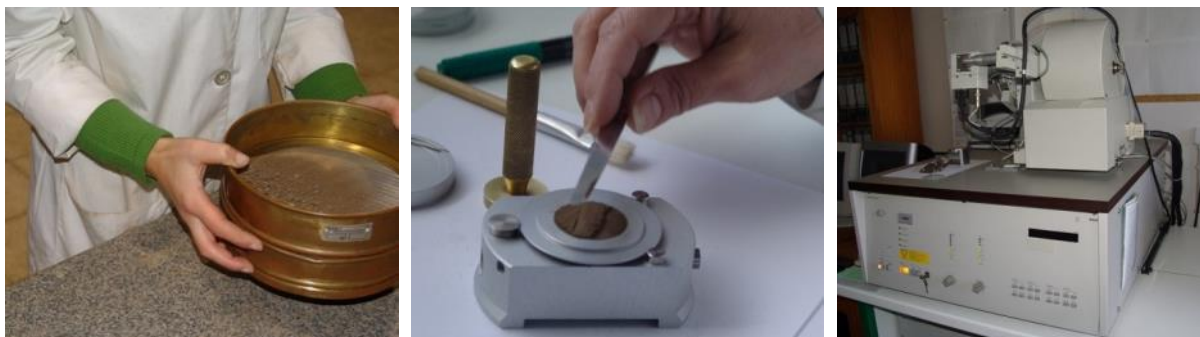
Figura 3.1. Sequência de trabalhos para a caracterização mineralógica efetuada por difratometria de raios X: à esquerda, peneiração da amostra; ao centro, introdução da amostra no porta amostras; à direita, equipamento utilizado *X Philips X'PERT*

As amostras de terra são previamente secas a 40°C até massa constante (quando a diferença entre pesagens realizadas com um intervalo de 24 horas é inferior a 0,1% da massa seca). Os torrões são depois fragmentados com um martelo de borracha e a seguir peneirados através do peneiro com abertura de 106 µm (peneiro n.º 140 da escala ASTM), conforme se visualiza na Figura 3.1, à esquerda. Do material que passa no peneiro, recolhe-se uma amostra aleatória com 2 g de material, a qual é colocada no porta-amostras do equipamento (Figura 3.1, ao centro) e compactada. Seguidamente o porta-amostras é inserido dentro do difractor (Figura 3.1, à direita). O correto posicionamento do porta-amostras e a compactação da amostra (para que não existam espaços vazios) são fatores importantes, para evitar erros na leitura do difractor.

As análises por DRX e a interpretação dos difratogramas foram realizadas no Núcleo de Materiais Metálicos do Departamento de Materiais do LNEC após utilização do equipamento *X Philips X'PERT*.

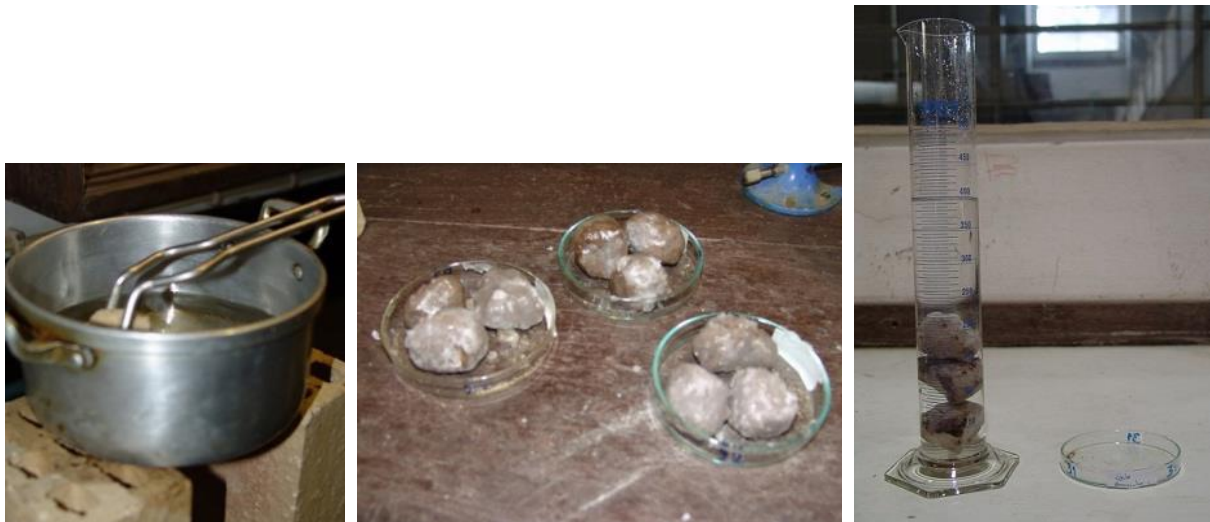
Figura 3.2. Metodologia de ensaio para determinação da baridade seca: à esquerda, provete mergulhado em parafina derretida; ao centro, caixas de petri de vidro, cada uma contendo material para um ensaio; à direita, provetes numa proveta graduada com água

Foram efetuados três ensaios, quer para os provetes pequenos, quer para os grandes. Cada ensaio é composto pelo conjunto de três provetes, Figura 3.2.

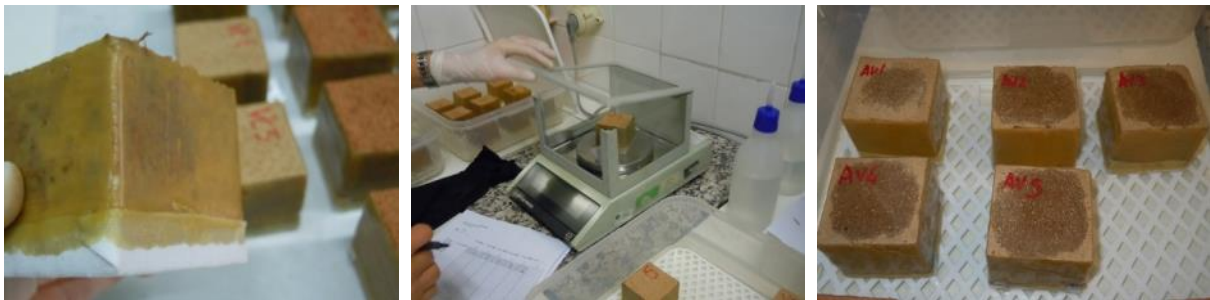
Figura 3.5. Sequência dos trabalhos no ensaio de absorção de água por capilaridade: à esquerda, provete impermeabilizado com pez de louro e cera de abelha, com a face inferior coberta com tecido de algodão; ao centro, pesagem do provete; à direita, provetes sujeitos à absorção de água por capilaridade, com a franja capilar já a chegar ao topo

No ensaio, seis provetes cúbicos (aresta de 50 mm) por cada argamassa, foram secos em estufa a 40°C até massa constante, registando a sua massa seca (m_{seca}). Depois, foram impermeabilizadas as quatro faces laterais utilizando uma mistura com proporção em massa de 50% de pez de louro e 50% de cera de abelha. A face inferior dos provetes foi coberta com um tecido de algodão, para evitar perda de material durante a fase de absorção ou mesmo durante o manuseamento, como se pode observar na Figura 3.5.

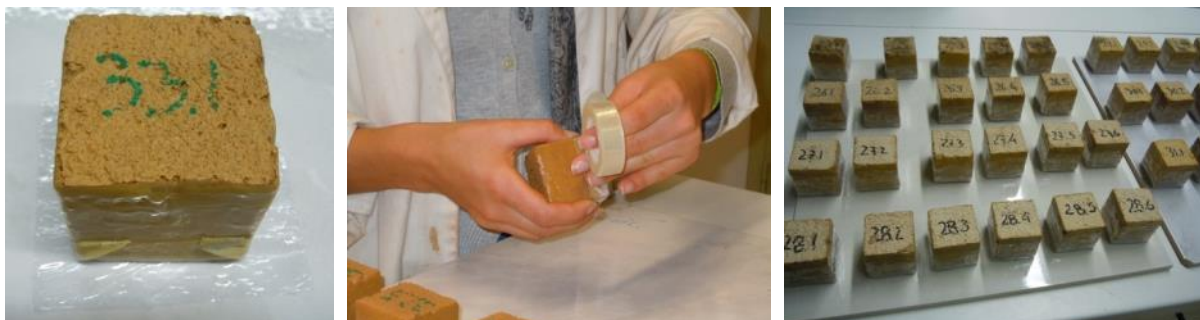
Figura 3.6. Sequência dos trabalhos no ensaio de secagem: à esquerda, provete saturado; ao centro, selagem do provete com folha de polietileno; à direita, provetes sujeitos ao ensaio de secagem

A face inferior (face que não se encontrava impermeabilizada) dos provetes ainda saturados é selada com folha de polietileno (Figura 3.6). Depois os provetes são colocados com a face sem impermeabilização voltada para cima para, garantir que a secagem seja unidirecional e que apenas ocorra através da face superior.

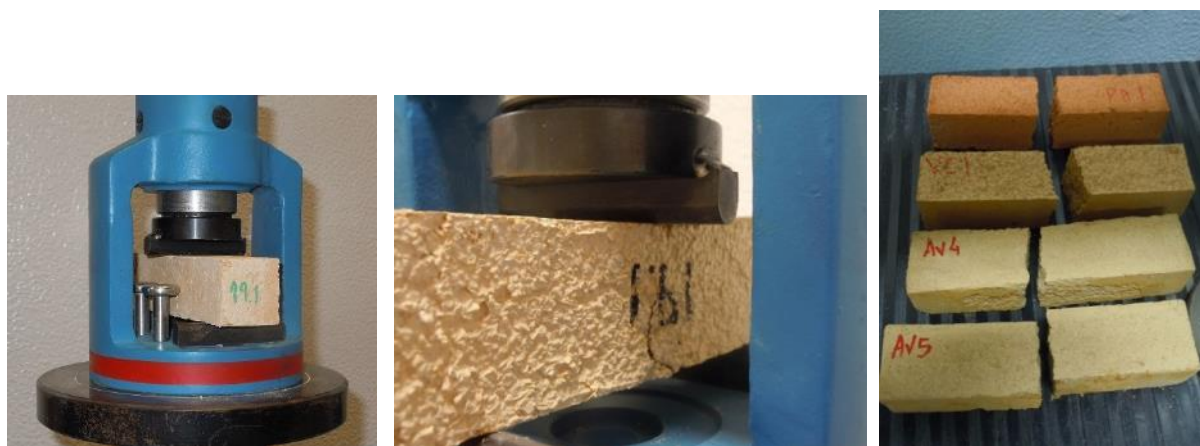
Figura 3.8. Sequência dos trabalhos no ensaio de resistência à tração por flexão: à esquerda, colocação do provete no equipamento; ao centro, provete sujeito ao ensaio; à direita, resultado final sobre os provetes

Os ensaios de resistência à tração por flexão e à compressão procuraram seguir o procedimento da norma EN 1015-11 (CEN 1999b). Contudo, devido à baixa resistência dos provetes, foi necessário fazer algumas adaptações. Os ensaios foram realizados sobre 6 provetes prismáticos (dimensões de 40 mm × 40 mm × 160 mm) para cada família de argamassas, sendo que o ensaio de resistência à tração por flexão (Figura 3.8) antecede o ensaio de resistência à compressão (Figura 3.9).

O provete foi colocado sobre os rolos de suporte do equipamento e foi necessário ajustar manualmente o equipamento (não sendo previsto na norma), de maneira a que este entrasse em contacto com o provete sem choque. A carga é aplicada a velocidade constante de 10 e 50 kN/s. Segundo a norma, a rotura do provete deve ocorrer entre os 30 e os 90 segundos. Contudo, mesmo utilizando a velocidade mais baixa, 10 kN/s, não foi possível respeitar os 30 segundos exigidos pela norma. A força de rotura de flexão (FL) corresponde à máxima força registada durante o ensaio. A resistência à flexão por tração (R_f) é a média dos seis ensaios por cada tipo de argamassa, obtida pela equação [3.19].

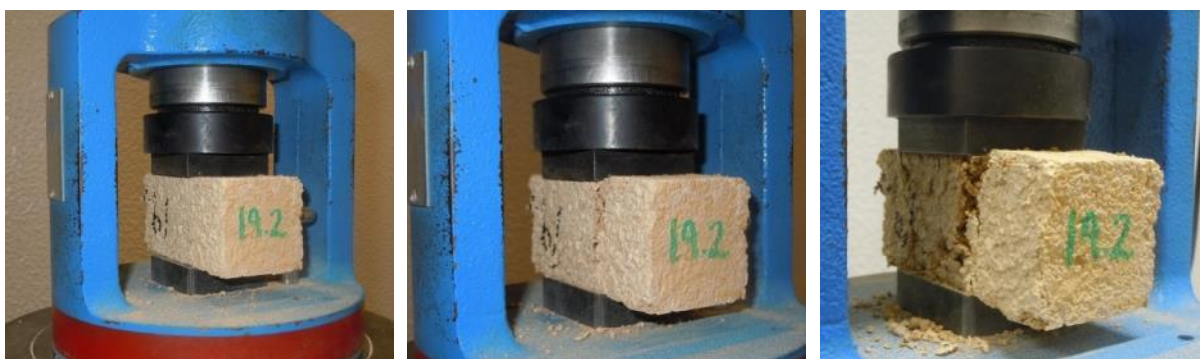
Figura 3.9. Provede sujeito ao ensaio de resistência à compressão

No ensaio de resistência à compressão, Figura 3.9, são utilizadas as metades dos provetes resultantes do ensaio de resistência à tração por flexão.

A determinação da resistência à compressão consiste em submeter os provetes à compressão simples até à rotura completa. Foi também feito o ajustamento manual da máquina e a carga foi aplicada sem choque a

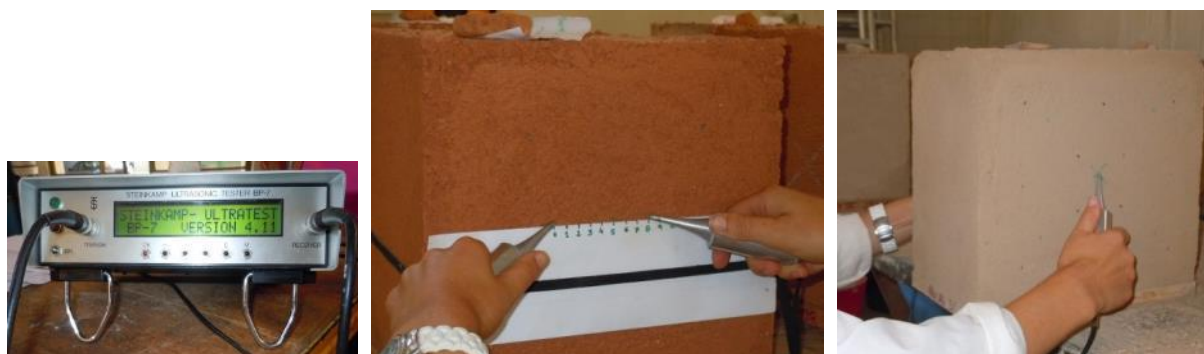
Figura 3.12. Ensaio de ultrassons: à esquerda, aparelho de ultrassons modelo *Steinkamp ultrasonic tester* BP-7 version 4.11; ao centro, método de transmissão indireta; à direita, método de transmissão direta

A velocidade de propagação por ultrassons nas argamassas de reparação aplicadas sobre os blocos de taipa foi determinada utilizando um aparelho constituído por um módulo central, equipamento *Steinkamp Ultrasonic tester* BP-7 (Figura 3.12, à esquerda), que emite as ondas e regista os tempos de transmissão, em microssegundos, e dois transdutores (emissor e recetor) que são posicionados em diferentes pontos do bloco.

O procedimento de ensaio para o método de transmissão indireta (Figura 3.12, ao centro) é o seguinte:

No método de transmissão direto (Figura 3.12, à direita) o transdutor-emissor e o transdutor-recetor são colocados na mesma posição mas em lados opostos do bloco. Foram realizadas medições em 11 pontos (Figura 3.13, à direita). As restantes etapas, referidas em (iii) e (iv), são idênticas.

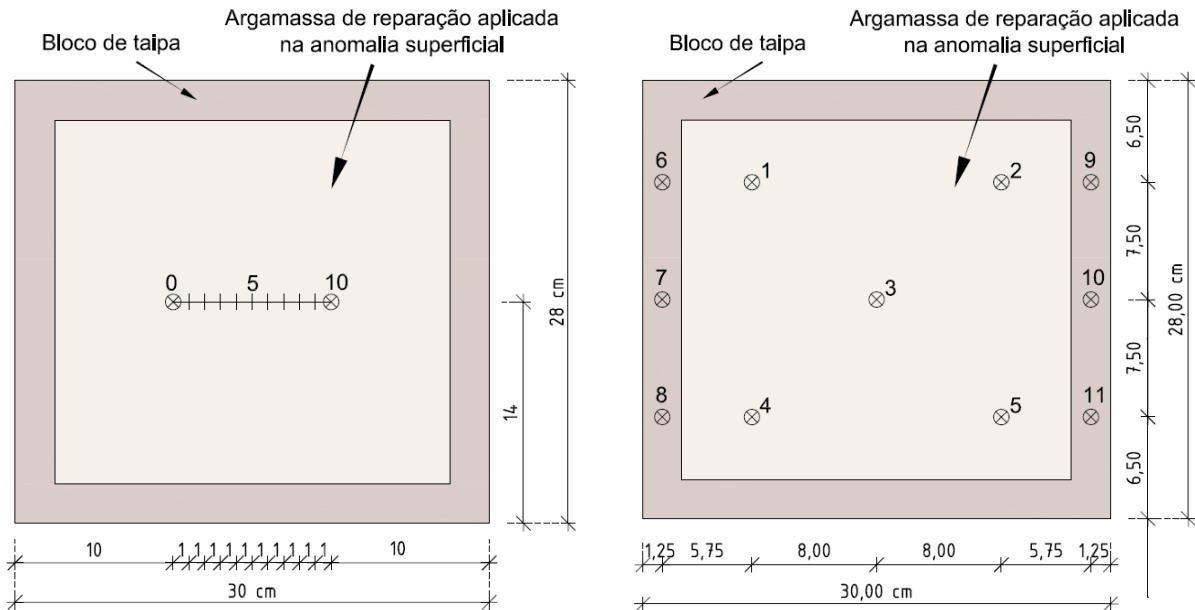
Figura 3.13. Ensaio de ultrassons: à esquerda, esquema com os 10 pontos para utilização no método de transmissão indireta; à direita, esquema com os 11 pontos para utilização no método de transmissão direta

- (i) marcam-se 10 intervalos de igual dimensão (Figura 3.13, à esquerda), cada intervalo apresenta uma distância de 1 cm;
- (ii) coloca-se o transdutor-recetor no zero e o transdutor-emissor é colocado sucessivamente em cada um dos limites dos dez intervalos;
- (iii) em cada ponto é medido o tempo de transmissão (microssegundos), processo repetido três vezes; o resultado final consiste na média aritmética das três medições efetuadas;
- (iv) os transdutores devem ser colocados de modo a fazer um ângulo de 45° com a superfície do bloco.

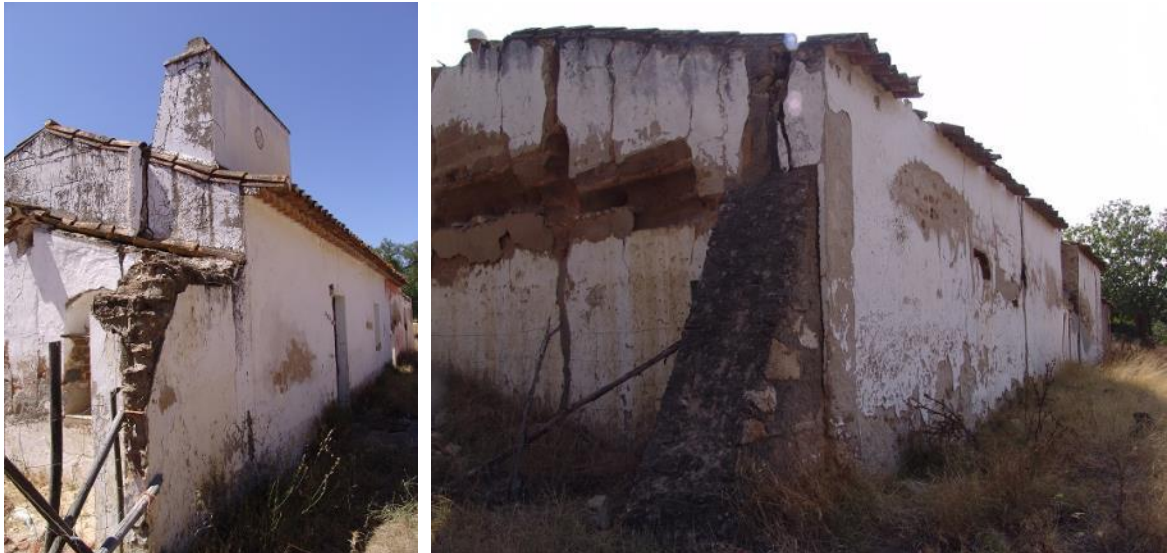
Figura 4.3. Edificação do Monte das Covas, Avis: à esquerda, fachada sudeste e nordeste; à direita, fachada noroeste com um contraforte de pedra e fachada sudoeste

A edificação construída no Monte das Covas (Figura 4.3) situa-se a norte do concelho de Avis, Valongo e faz fronteira com o concelho de Ponte de Sor. Na década de 50 houve um acentuado crescimento populacional, chegando a um aumento de 50% numa das freguesias do concelho (Fonseca 2007). Este aumento populacional foi motivado pela necessidade de mão-de-obra para a construção da barragem do Maranhão e para a agricultura (Fonseca 2007). Na região de Avis verificou-se a transição da técnica da taipa para o adobe devendo-se possivelmente à necessidade de se construir de forma mais rápida e à facilidade no ato de construção. É económica porque não necessita de grandes cofragens - apenas os moldes para os adobes, e é mais célere uma vez que, desde que os adobes estejam prontos a colocar em obra, são aplicados como se de uma alvenaria corrente se tratasse. No entanto, implica a prefabricação do adobe, que nesta época deve ter sido efetuada de forma intensiva.

A edificação foi utilizada para habitação e apresenta duas frações contíguas em piso térreo, com planta de secção retangular de distribuição longitudinal, um compartimento anexo para animais e forno separado. A construção da primeira habitação data de 1933. A edificação apresenta duas técnicas construtivas distintas: taipa e adobe. A técnica da taipa foi a primeira a ser utilizada e a técnica do adobe surge devido a ampliações e remodelações efetuadas. As duas técnicas são utilizadas tanto em paredes exteriores como interiores.

- (ii) reforço nas ombreiras e vergas de portas e janelas, utilizando a pedra, tijolo cozido ou madeira em lintéis (Figura 4.12);
- (iii) o uso de contrafortes (Figura 4.3, à direita), elementos constituídos por alvenaria de pedra, que melhoram o comportamento face às ações horizontais, aumentando a resistência da estrutura não apenas a abalos sísmicos mas também aos impulsos laterais derivados da existência de telhados inclinados (Gomes *et al.* 2009b);

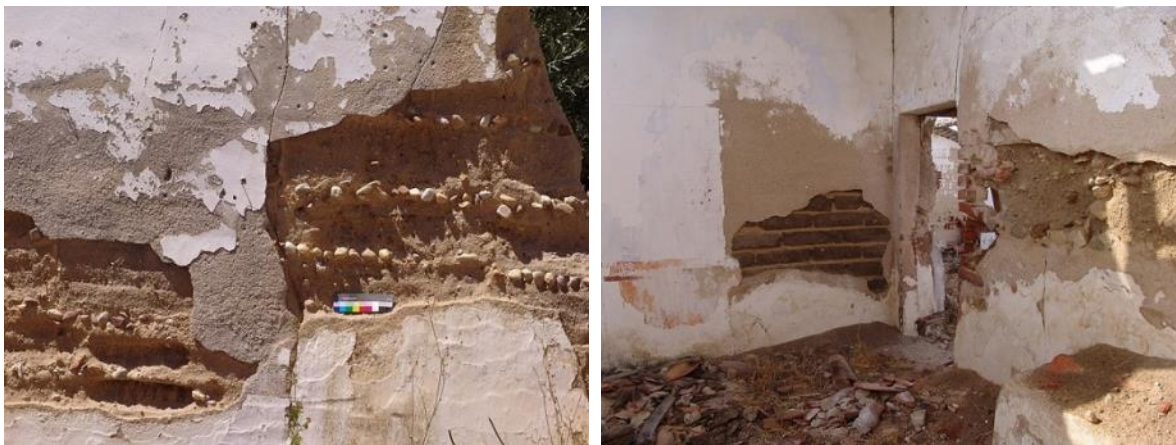
Figura 4.4. Edificação do Monte das Covas, Avis: à esquerda, paramento com a técnica da taipa arenosa, com juntas horizontais de cascalho rolado; à direita, parede com a técnica do adobe (à esquerda) e taipa arenosa incluindo cascalho angular (à direita)

O embasamento é em pedra de xisto com aproximadamente 1 m de altura. É utilizado tijolo cozido para reforço das ombreiras e das vergas em forma de arco. Existe ainda um contraforte, em pedra, como reforço da fachada noroeste. Foi efetuado um coroamento no topo das paredes com adobes, para receber a estrutura da cobertura. A cobertura é de duas águas simétricas, de telha canudo, com sub-beirado e um balanço de 0,40 m.

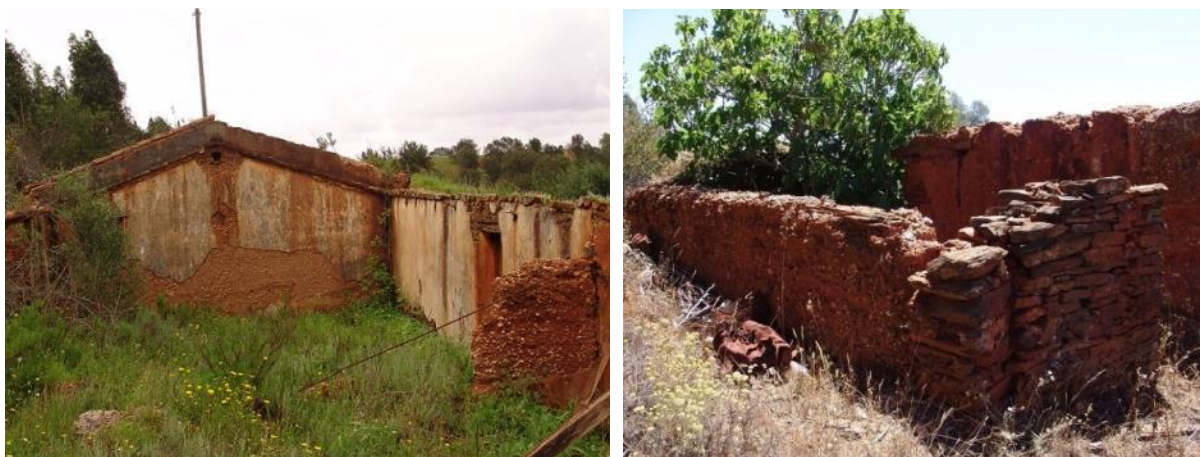
Figura 4.5. Edificação do Monte do Pá Danado, Odemira: à esquerda, fachada este e sul (principal) em taipa; à direita, paredes do edifício anexo, de taipa e alvenaria de xisto, acoplado à fachada a norte da edificação

A edificação do Monte do Pá Danado (Figura 4.5) fica situada na serra do Parque Natural do Sudoeste Alentejano e Costa Vicentina, em zona rural, na localidade de Talíscas, em Odemira. Data de finais do século XIX, não sendo contudo possível saber a data precisa da sua construção. A edificação é de piso térreo, de secção retangular, e desenvolve-se longitudinalmente. Servia de habitação e ao mesmo tempo oferecia uma pequena taberna. A taipa é a técnica construtiva utilizada na maioria das paredes. Contudo existem algumas zonas onde é possível verificar a utilização de alvenaria de pedra (xisto). A fachada principal vira-se para sul. O forno e um pequeno espaço que servia de armazém, em alvenaria de xisto e taipa, surgem acoplados à fachada posterior, a norte. Atualmente só são visíveis 3 vãos (1 porta e 2 janelas), uma vez que a edificação se encontra ao abandono e em estado avançado de ruína (ver ficha técnica de inspeção n.º 28 do Anexo A).

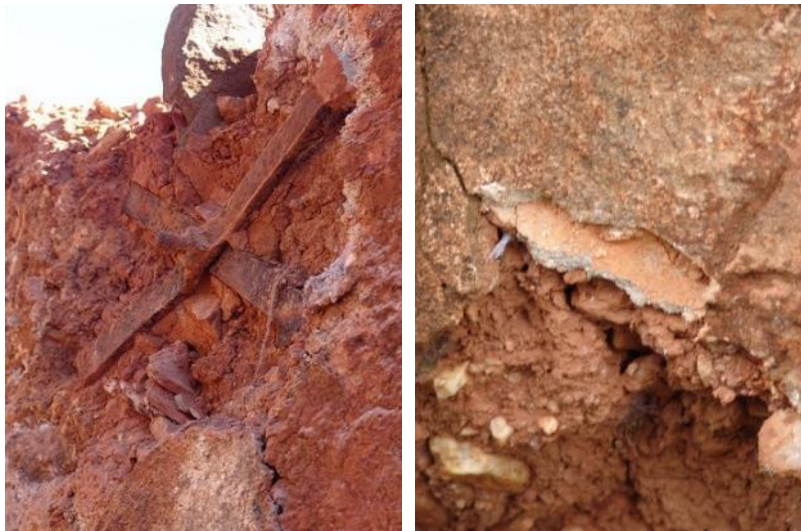
Figura 4.6. Edificação do Monte do Pá Danado, Odemira: à esquerda, utilização de tirantes em ferro forjado; à direita, duas camadas de reboco sobre a taipa

A nível de reforço estrutural, esta edificação apresenta lintéis em madeira nos vãos e, pontualmente, também são perceptíveis pequenos barrote de madeira inseridos na taipa, de maneira a criar mais atrito entre os módulos. Também é visível a utilização de tirantes em ferro forjado (Figura 4.6, à esquerda) funcionando como uma armadura passiva. Existe ainda um contraforte em alvenaria de pedra na fachada oeste.

Do revestimento ainda existem alguns vestígios. Pode observar-se a existência de duas camadas de reboco com argamassas de cal (Figura 4.6, à direita), embora existam zonas totalmente despidas devido à queda do revestimento original.

- (iv) a utilização de tirantes metálicos (Figura 4.6, à esquerda), que atravessam a construção, interligando uma parede e a parede oposta, funcionando como uma armadura passiva, sendo estes mobilizados apenas quando ocorrem modificações dos estados de equilíbrio precedentes (Gomes *et al.* 2011);

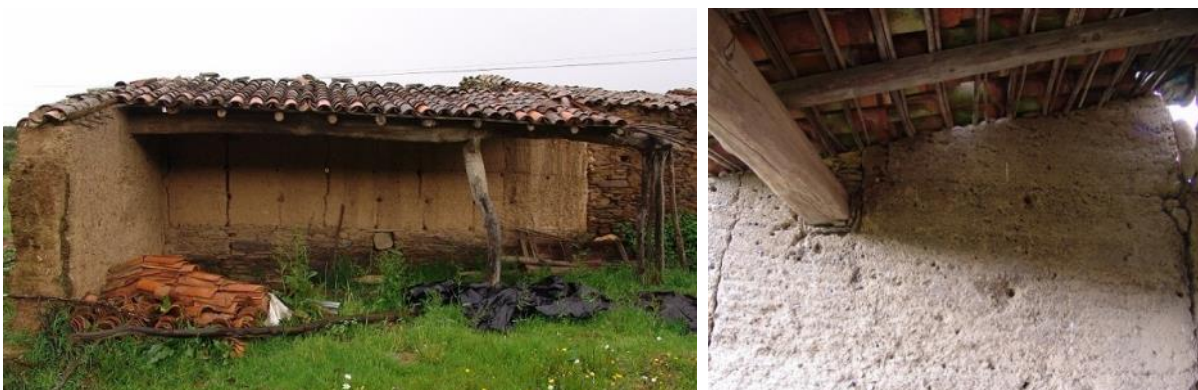
Figura 4.7. Edificação do Monte Val Chaim, Odemira: à esquerda, zona do telheiro, fachada sudoeste; à direita, estrutura da cobertura envolta com elementos de xisto na zona de entrega

A edificação é de piso térreo e secção retangular, sendo geminada com uma edificação em xisto. A edificação destinava-se a albergar animais e proteger a sua alimentação debaixo de um telheiro (Figura 4.7).

O edifício de taipa já não apresenta cobertura. Contudo identifica-se, pela parede de empena, uma cobertura de duas águas simétricas. Só a zona do telheiro apresenta ainda cobertura, vendo-se bem a estrutura principal em barrotes de madeira e um forro em canas para suporte das telhas canudo, ainda existentes. Verifica-se que, no paramento de taipa, algumas zonas de entrega da estrutura principal da cobertura estão envoltas em pedras de xisto (Figura 4.7, à direita), tendo como função a dissipação de cargas provenientes da cobertura.

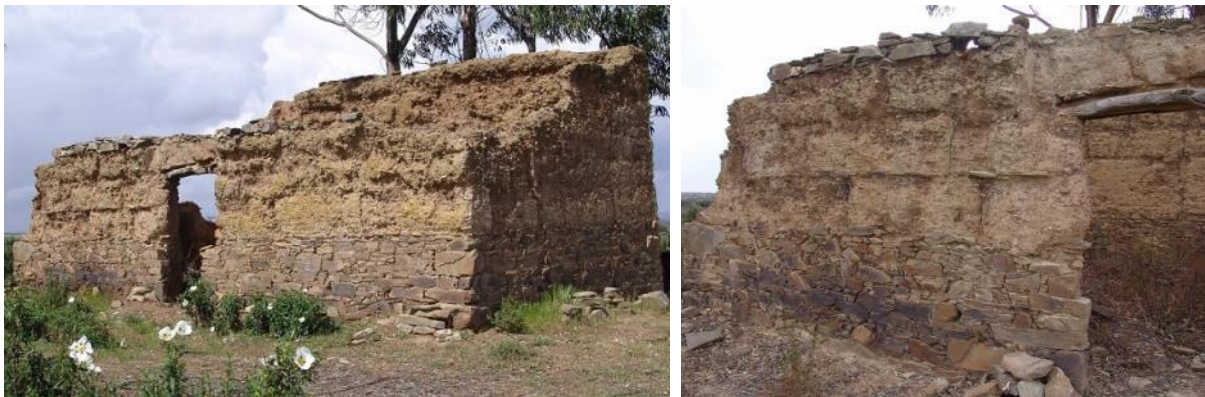
Figura 4.8. Edificação do Monte Se Deus Quiser, Almodôvar: à esquerda, fachada principal (sueste) e fachada lateral (nordeste); à direita, pormenor do embasamento, verga da porta em madeira e junta horizontal entre blocos de taipa com elementos de xisto

É utilizada pedra de xisto no embasamento, que tem uma altura de aproximadamente 1,00 m (Figura 4.8). Não existe qualquer reforço nos cunhais. Contudo, em determinadas juntas horizontais, são visíveis alguns elementos de xisto (Figura 4.8, à direita), técnica que tinha o objetivo de aumentar o atrito entre módulos de taipa.

Existe apenas um único vão a assinalar, a porta principal, com 1,00 m de largura e 1,90 m de altura, que se encontra na fachada sueste. A zona da verga da porta é reforçada por um lintel em madeira (Figura 4.8, à direita), sobre o qual foram assentes elementos de xisto envoltos com uma argamassa de terra.

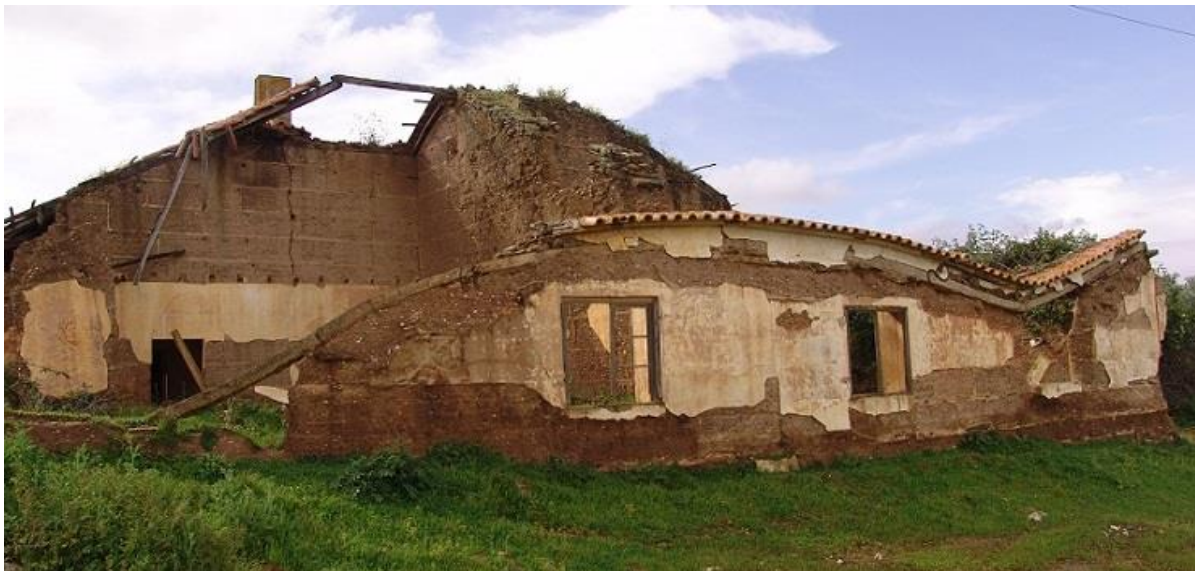
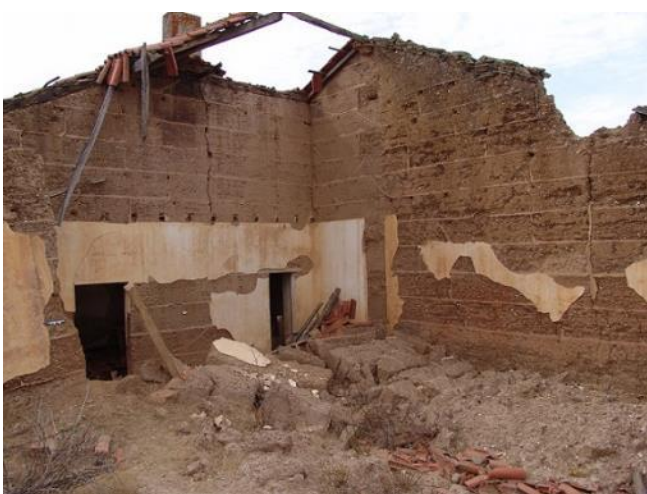
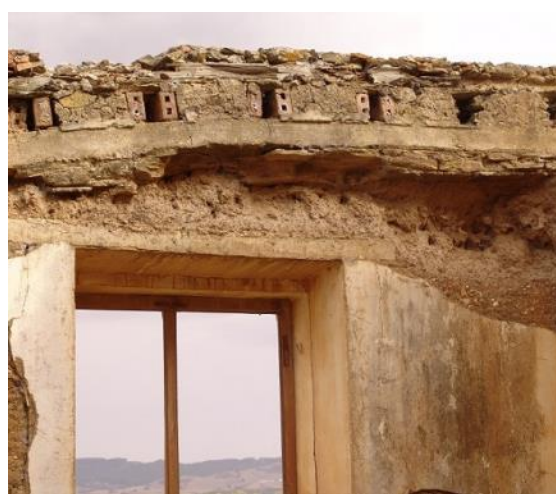
Figura 4.9. Escola do Barranco do Cai Logo, Ourique: em cima, fachada principal (noroeste); em baixo à esquerda, paredes interiores mostrando a zona de entrega da estrutura do soalho entre pisos; e em baixo à direita, pormenor do lintel de betão armado, da verga da janela e dos elementos em tijolo cozido furado na zona da entrega da estrutura da cobertura

O edifício da Escola do Barranco do Cai Logo, Figura 4.9, está localizado na Herdade da Afincerna, na localidade de Colos, concelho de Ourique, tendo sido construído em 1947/48. Esta construção é particular mas servia de escola primária para as crianças da zona, uma vez que a escola pública da área se encontrava bastante afastada. Também garantia habitação para os professores. O edifício está ao abandono desde 1988 (Correia 2007). Contudo, de todos os edifícios estudados, este é o que apresenta maiores cuidados ao nível do reforço estrutural, embora a qualidade da construção não seja homogénea em todo o edifício. A preocupação estrutural está patente no tipo de elementos adotados, que na altura da construção eram pouco utilizados em Portugal, nomeadamente o betão armado.

Não foi efetuado qualquer reforço dos cunhais mas em algumas paredes foram utilizados tirantes em ferro forjado. Estes foram colocados a cerca de 0,30 - 0,20 cm do topo das paredes e ao centro da espessura desta. Os varões são ancorados nas extremidades com peças especiais e com forma de cruzeta, funcionando como uma armadura passiva (Gomes *et al.* 2009b). As paredes são coroadas com uma fiada de elementos de xisto com uma argamassa de cal, sobre a qual assenta um lintel em betão armado com espessura de 0,12 m; seguidamente estão colocados tijolos cerâmicos furados espaçados entre si e, entre os tijolos, recebia-se a estrutura de cobertura e, finalmente, uma outra camada com elementos de xisto com uma argamassa de cal (Figura 4.9, em baixo à direita). Identificaram-se, no entanto, zonas de parede sem lintel de betão armado.

Nas vergas de janelas e portas foi colocado um lintel em betão armado com uma espessura de 0,10 m e com uma entrega de 0,30 m na parede de taipa (Figura 4.9, em baixo à direita).

A cobertura consistia numa estrutura principal de madeira, com ripas também em madeira e telha de aba e canudo. A estrutura principal descarrega no lintel de betão armado, estando confinada por tijolos cozidos furados nos pontos de entrega (Figura 4.9, em baixo à direita). Nas zonas em que não há lintel de betão, descarrega em elementos de xisto. A cumeeira chega a atingir uma altura aproximada de 5,40 m. Pelo modo como se desenha a estrutura da cobertura, esta parece ter sido de quatro águas, com beirado sinuoso (Figura 4.9, em cima). No interior e no exterior, ainda existem vestígios de um reboco com espessura de 1 a 1,5 cm, constituído por argamassa de cal e areia.

- (v) a utilização de vigas de bordadura, em betão armado (Figura 4.9); este tipo de reforço não só confere estabilidade à estrutura, tornando-a consistente segundo uma estrutura reticulada horizontal, impedindo os deslocamentos laterais, mas também evita fissuras verticais na zona superior das paredes de taipa e na perda de união entre as esquinhas.

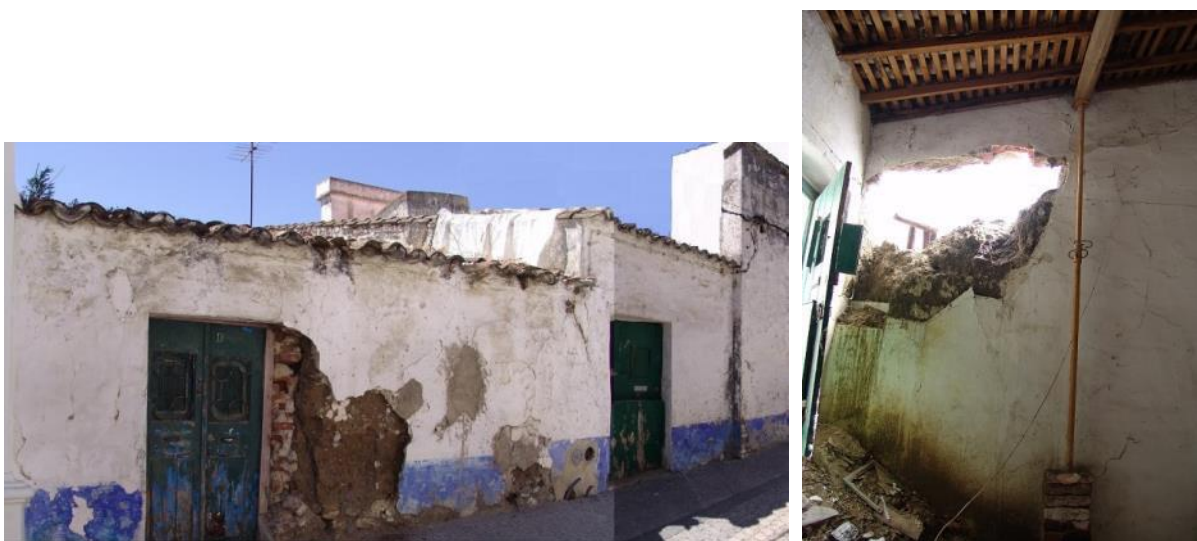
Figura 4.10. Edificação em Arraiolos: à esquerda, fachada principal (norte); à direita, empena do alçado este degradado

O edifício está localizado na Rua Melo Mexia, no centro de Arraiolos, tendo sido construído com a técnica da taipa (Figura 4.10). Apesar de desabitado, ainda tem condições de habitabilidade. São contudo necessárias algumas obras de reabilitação, nomeadamente na fachada este da edificação, parte da qual se encontra em ruína (Figura 4.10, à direita). A edificação apresenta dois pátios, um junto ao alçado principal e outro junto ao alçado posterior. Não foi possível determinar a data de construção do edifício. Foi referido pela arquiteta da Câmara Municipal de Arraiolos (CMA) que, tendo em conta a localização da edificação no tecido urbano, as hipóteses de modelos de expansão da vila e a tipologia construtiva (estudado pela CMA), é possível que esta construção tenha cerca de 200 anos.

Numa zona degradada do alçado principal (fachada norte), onde o revestimento se encontra destacado (Figura 4.10), foi contudo possível observar que o solo utilizado para a construção da taipa é bastante escuro, indiciando elevado teor de matéria orgânica. Em zonas urbanas era, de facto, normalmente difícil encontrar um bom solo para se construir com esta técnica. Mas, mesmo assim, os solos eram geralmente retirados das imediações, segundo informação oral fornecida, para não existir um custo elevado para o transporte do solo.

Esta zona degradada permite também observar no alçado principal (fachada norte) um embasamento em pedra e o reforço da ombreira da porta com tijolo maciço cozido (Figura 4.10, à esquerda). A cobertura apresenta uma estrutura principal em madeira, onde assentam ripas também de madeira para suporte das telhas de canudo (Figura 4.10, à direita). A edificação está caiada por dentro e por fora, com a zona do soco pintada com a tradicional cor azul (ver ficha técnica de inspeção n.º 23 do Anexo A).

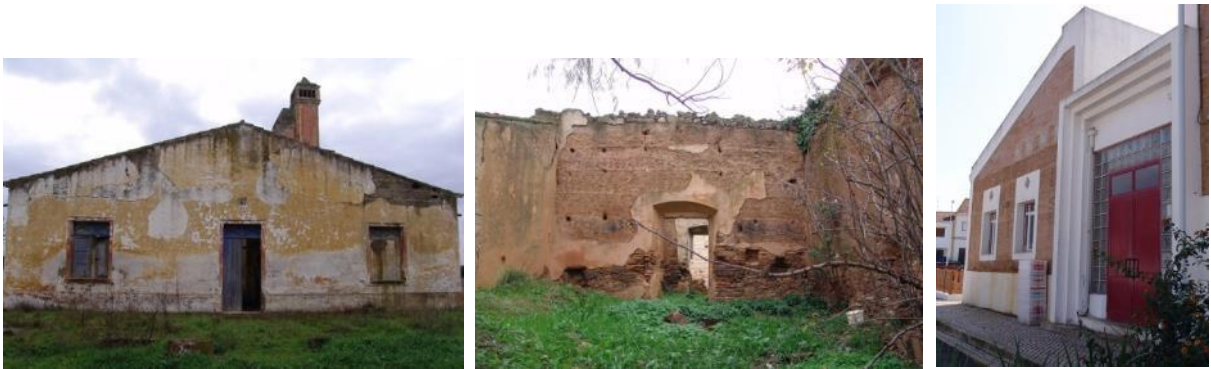
Figura 4.11. Três edifícios de taipa com pé direito particularmente elevado: à esquerda, Monte Fernando Baixo, em Safara; ao centro, Herdade Afonseanes, no Sobral da Adiça; à direita, Mercado de São Luís, em Odemira

De uma forma geral, verificou-se a existência maioritária de construções com planta de formato retangular e pisos térreos. Excetuam-se dois dos seis edifícios escolhidos como estudos de caso, os localizados em Colos e Arraiolos, que apresentam dois pisos. Verificou-se também a existência de três edifícios com uma altura de cumeeira particularmente elevada, chegando quase aos cinco metros de altura, como pode ser visualizado na Figura 4.11.

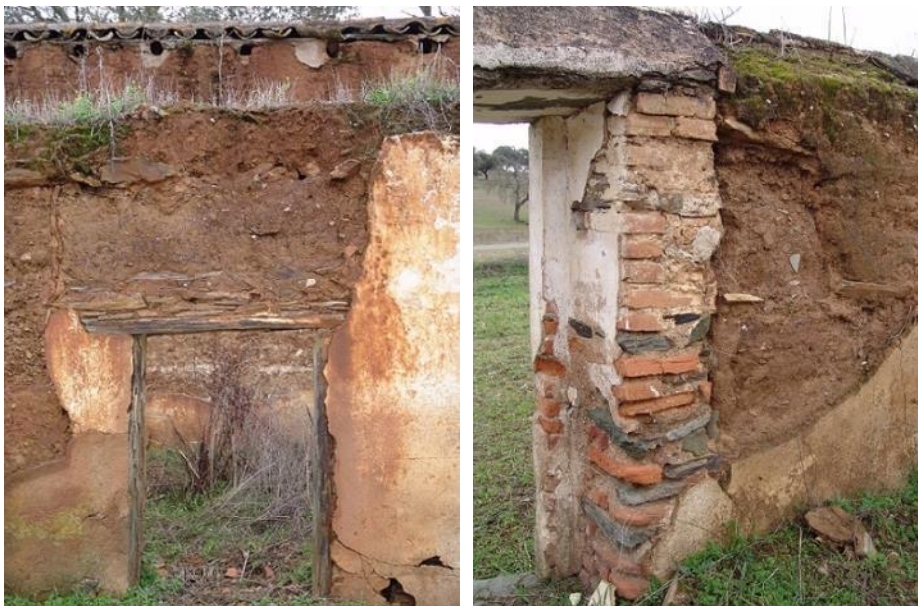
Figura 4.12. Edificação com a técnica construtiva da taipa construída no século XIX, Malhada do Monte Sal, Sobral da Adiça; introdução de fiadas de pedra no meio das camadas de taipa e reforço nos vãos de portas

Alguns dos edifícios apresentam fiadas de pedra (muitas vezes pedra xistosa) entre os módulos de cada taipal (Figura 4.12) ou no topo das juntas verticais de continuidade entre módulos de taipa, de modo a controlar/condicionar o desenvolvimento de eventuais fissuras verticais. É ainda comum o uso de fiadas de pedra ou tijolo no topo das paredes, que servem para apoiar a estrutura de cobertura e descarregar de forma uniforme o peso desta (Figura 4.11, ao centro), simulando um lintel superior. A existência de argamassas de terra ou de terra e cal entre os módulos de taipa é frequente. Em alguns casos as juntas de continuidade entre módulos surgem em declive em vez de na vertical para melhor a conexão horizontal entre os diferentes módulos de taipa.

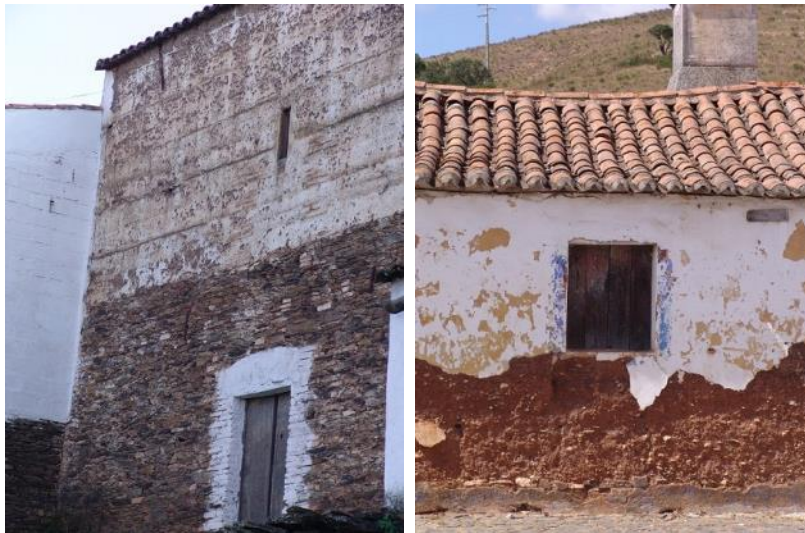
Figura 4.14. À esquerda, degradação superficial no revestimento de um paramento de taipa, na localidade de Barrancos; à direita, erosão da taipa associada à ascensão de água do terreno na localidade da Bemposta, Odemira

Após terem sido visitados mais de trinta edifícios na região do Alentejo é de salientar, tal como já tinha sido referido na secção 2.4.1, que a anomalia mais recorrente nas paredes de taipa foi a degradação superficial ou erosão, que poderá ser apenas ao nível do revestimento (Figura 4.14, à esquerda) ou poderá mesmo provocar o desgaste do bloco de taipa (Figura 4.14, à direita).

Foram ainda identificadas situações onde a falta de embasamento, a existência de embasamento deficiente ou a pouca altura deste permite o aparecimento, na taipa, da água pelo efeito da capilaridade. Este processo pode ser bastante lento, mas as suas consequências são desastrosas (Figura 4.14, à direita).

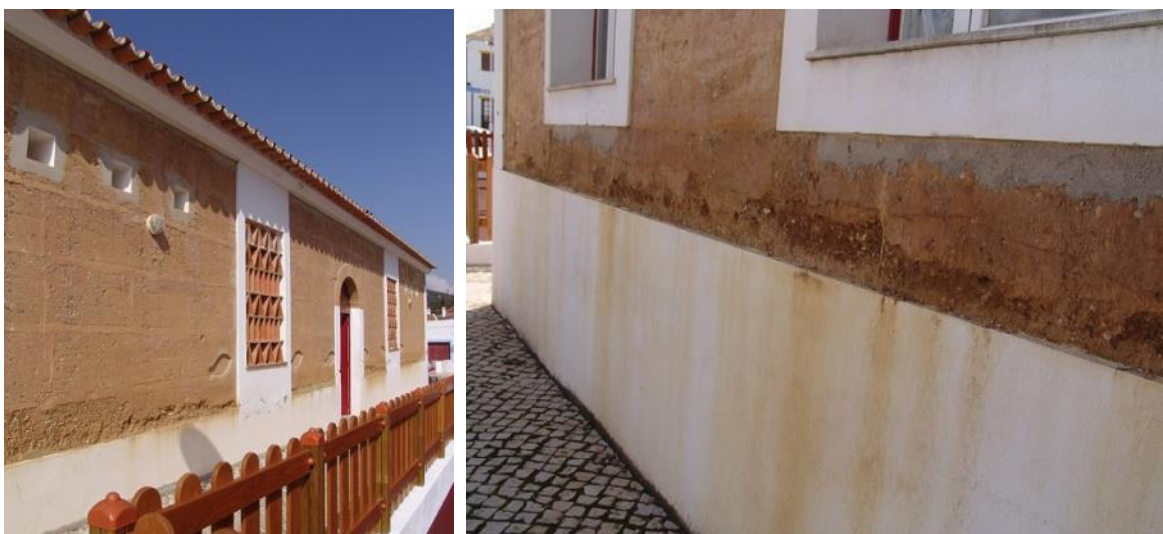
Figura 4.15. Erosão no paramento de taipa devido à existência de sais associado à ascensão capilar, Mercado de S. Luís, Odemira

As paredes do mercado em S. Luís - Odemira são um exemplo de degradação aparentemente típica da presença de sais. Estes podem ter subido por capilaridade, transportados por água utilizada na limpeza do espaço - o mercado municipal é habitualmente lavado com mangueira. Os sais podem ter origem nos produtos alimentares salgados que ali são manuseados. Outra possibilidade é os sais derivarem do cimento utilizado na construção das fundações, que são de betão. Este é um problema recorrente (Gonçalves *et al.* 2006) e a hipótese faz sentido uma vez que a erosão da taipa tem lugar nas zonas junto ao embasamento (Figura 4.15).
