Maria Idália da Silva Gomes

Conservação de construções de taipa: argamassas de reparação

Tese para obtenção do Grau de Doutor em Engenharia Civil,
Especialidade Ciências da Construção

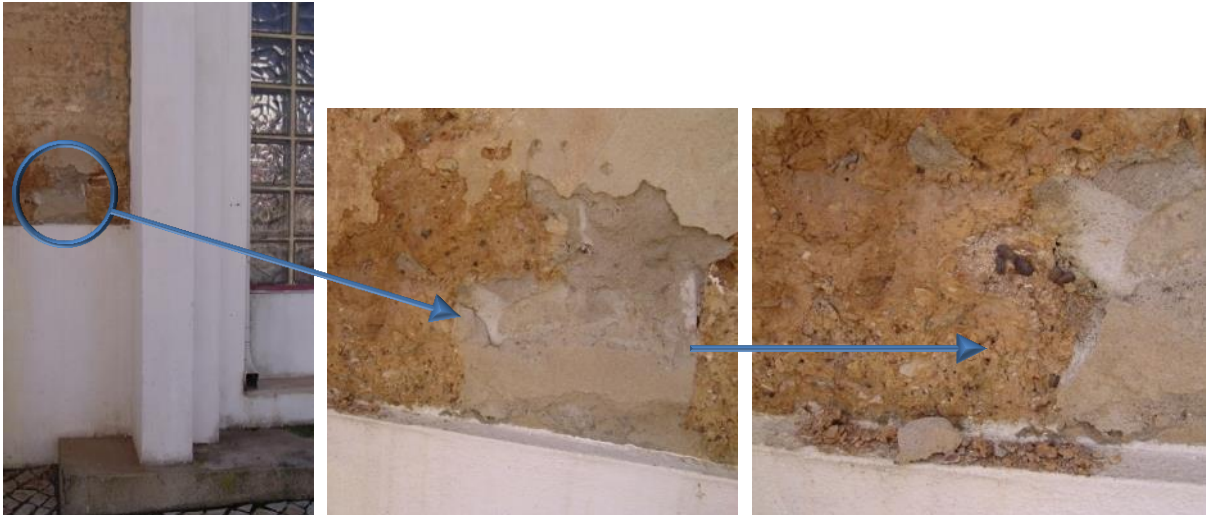
Figura 4.16. Utilização de argamassas de base cimentícia para colmatar a erosão no paramento de taipa, verificando o destacamento das mesmas e a nidificação de pequenos insetos no seu interior, Mercado de São Luís, Odemira

Em muitas das construções observadas foi possível identificar anomalias que se relacionam com intervenções inábeis que revelam desconhecimento da forma como se comportam as construções de terra. Esta situação relaciona-se muitas vezes com a colocação de materiais incompatíveis, nomeadamente argamassas de reparação (Figura 4.16). A recorrência deste tipo de problema foi uma das motivações da presente tese, onde se procuram formulações de argamassas de reparação que não originem anomalias.

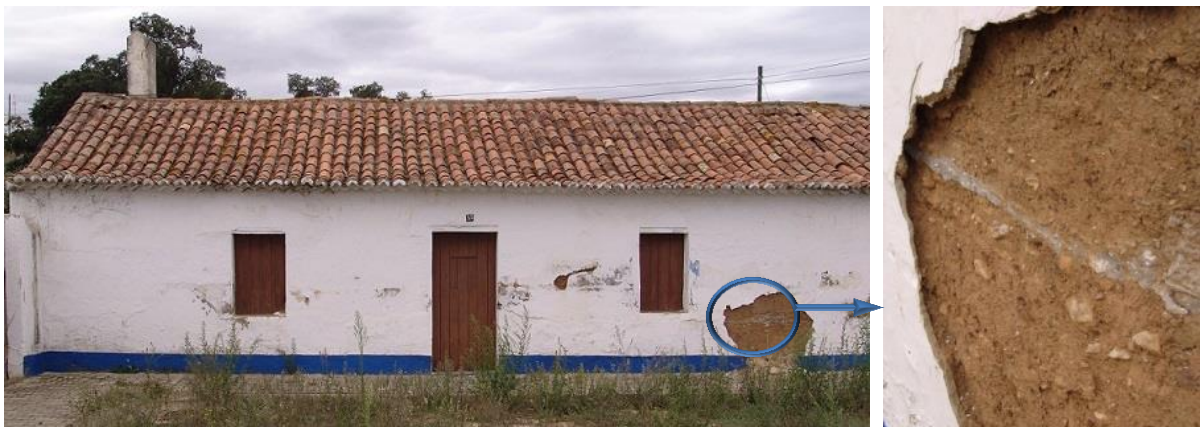
Figura 4.17. Utilização de argamassas de revestimento de base cimentícia, verificando-se o destacamento, no estudo de caso localizado em S. Domingos, Santiago do Cacém

O destacamento de revestimentos foi observado em vários edifícios (Figura 4.17); estes são aparentemente de base cimentícia, pelo que o seu descolamento estará provavelmente relacionado com questões de compatibilidade mecânica ou devido à ação da água, tema abordado na secção 2.4.1.

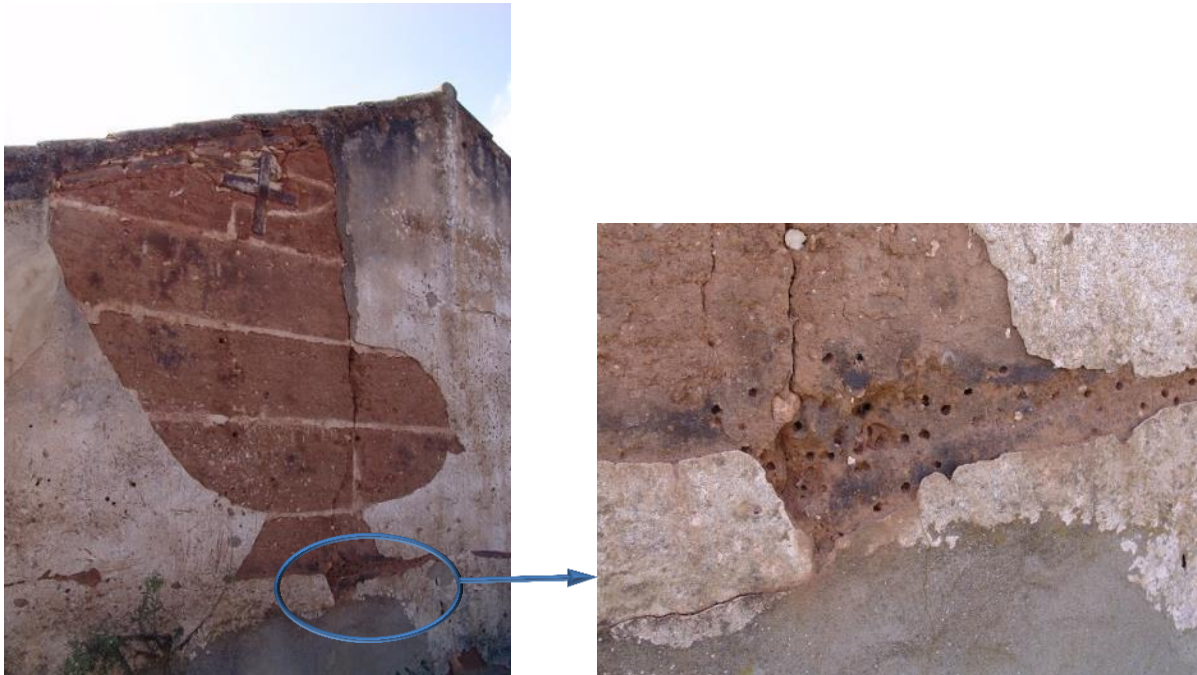
Figura 4.18. Nidificação de pequenos insetos nas paredes de taipa, na edificação localizada em Bicos, Cercal do Alentejo

Verifica-se também em muitos casos a ação de agentes biológicos correspondentes a um estado avançado de abandono da edificação. Estes agentes, vegetais ou animais, podem originar a deterioração química e/ou mecânica destas construções (p.e. através de excrementos de animais ou de raízes). A presença de insetos e ninhos inseridos na taipa, por exemplo, foi verificada em muitos casos (Figura 4.18). Este tipo de anomalias

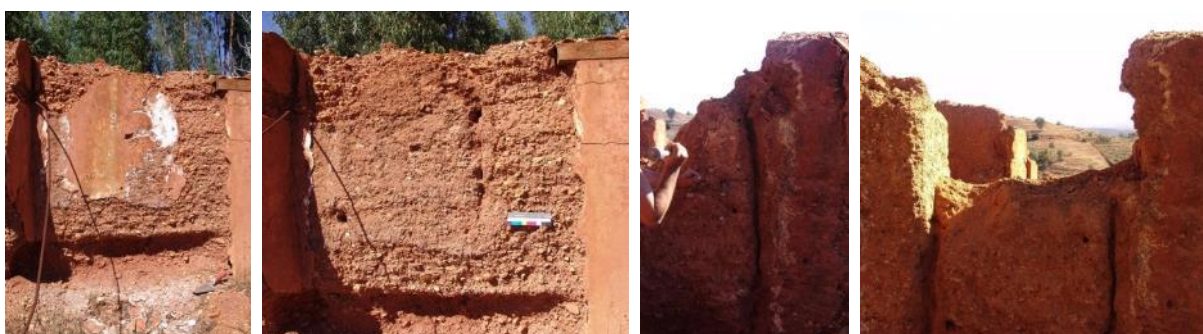
Figura 4.19. Sequência dos trabalhos para a recolha de amostras: remoção do reboco e corte da taipa em blocos

Tendo em conta as condicionantes referidas, o material dos seis edifícios foi recolhido com o seguinte procedimento (Figura 4.19):

- (i) seleção das áreas de recolha, preferencialmente zonas com revestimento ainda em estado razoável de conservação;
- (ii) a zona seleccionada era superficialmente limpa, retirando todo o revestimento e outros materiais que não fizessem parte da taipa, nomeadamente materiais dos lintéis, juntas entre blocos, entre outros;
- (iii) eram removidos e desprezados os primeiros 2 cm de espessura da taipa de ambos os lados da parede;
- (iv) a área era limpa com uma escova de aço e depois a amostra de taipa recolhida, cortando a zona envolvente, utilizando como utensílios escopro e maço.

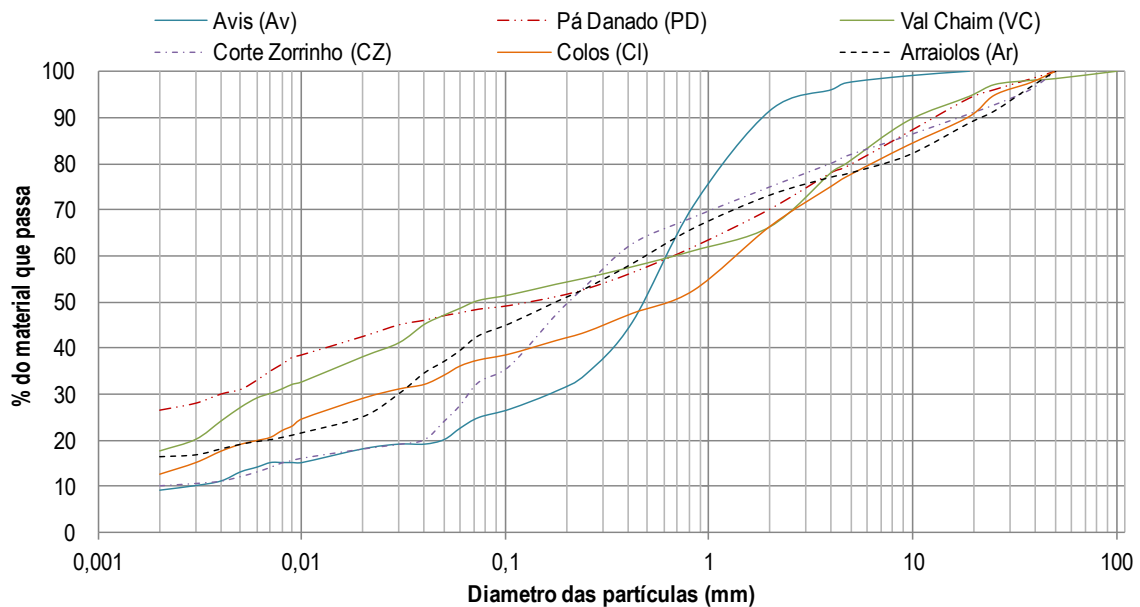
Figura 4.21. Curvas granulométricas dos seis edifícios em estudo

Os conceitos e valores limites inerentes à distribuição granulométrica de solos para a realização de taipa estão descritos em 2.3.2. O procedimento de ensaio utilizado para determinar a curva granulométrica está descrito na secção 3.2.2. A distribuição granulométrica das terras recolhidas dos seis estudos de caso está representada na Figura 4.21.

Pode verificar-se que as seis terras apresentam uma distribuição granulométrica contínua, com duas possíveis exceções no caso de Av e CZ, cujas curvas apresentam uma maior inclinação na área central. No solo Av esta inclinação é mais nítida para as partículas com dimensões entre 0,1-2,0 mm, o que sugere a presença de

elevada percentagem de areia. O solo CZ mostra uma nítida inclinação para as partículas com as dimensões entre 0,04-0,4 mm, o que sugere a presença de uma elevada percentagem de silte grosso e areia fina a média. Tal como mencionado na secção 2.3.2, é expectável que a utilização de um solo com uma curva granulométrica contínua resulte numa taipa com maior densidade e, portanto, maior resistência mecânica e durabilidade. No entanto, não é possível prever as consequências exatas das heterogeneidades encontradas nos solos Av e CZ.

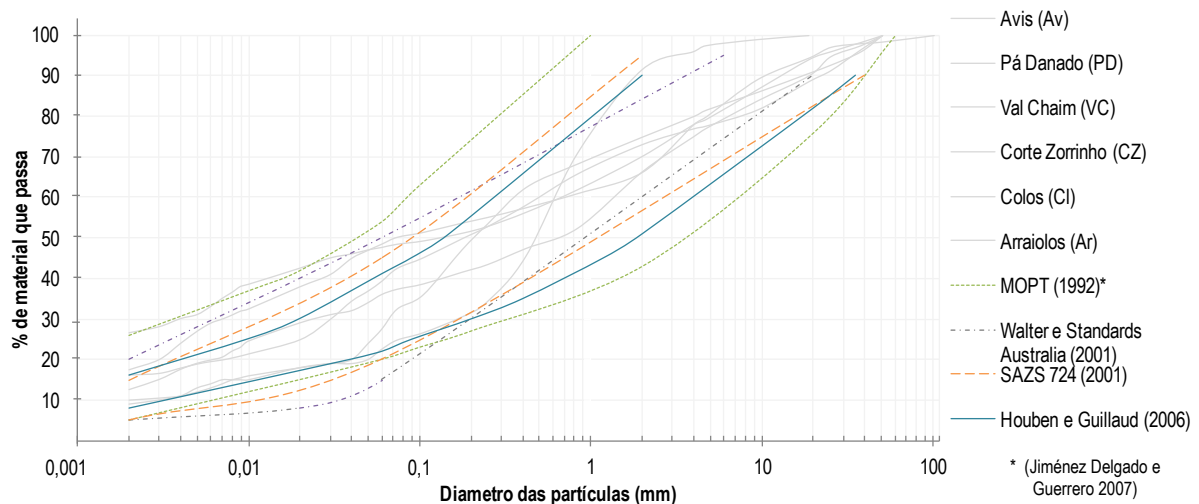
Figura 4.22. Curva granulométrica dos seis edifícios em estudo com os limites recomendados

A Figura 4.22 apresenta as curvas granulométricas dos seis estudos de caso juntamente com os limites superiores e inferiores de alguns dos documentos normativos indicados na Tabela 2.2. Para esta comparação dos documentos referidos na Tabela 2.2, foi escolhido um documento do Grupo 1 (normas e códigos internacionais), dois documentos do Grupo 2 (outros documentos de referência internacionais) e um documento do Grupo 3 (artigos e livros). Foram escolhidos todos os documentos que apresentam valores quantitativos para taipa não estabilizada, quer no grupo 1, quer no grupo 2. Para a seleção no grupo 3, foi tido em conta o documento cujos autores são os mais reconhecidos na área. Pode constatar-se que:

Apesar das não-conformidades mencionadas, é interessante verificar que os materiais utilizados nos seis edifícios apresentam-se, em geral, dentro (ou pelo menos muito próximos) dos limites especificados para a distribuição granulométrica nas quatro referências (Figura 4.22). Tal coincidência parece notável, pois os materiais utilizados nas seis construções foram escolhidos (há muito tempo atrás) de entre os disponíveis localmente, e não selecionados ou corrigidos com base em especificações técnicas. No entanto, um dos fatores que contribui para esta coincidência poderá ser a elevada amplitude do intervalo definido pelos limites (inferior e superior) indicados nos quatro documentos analisados.

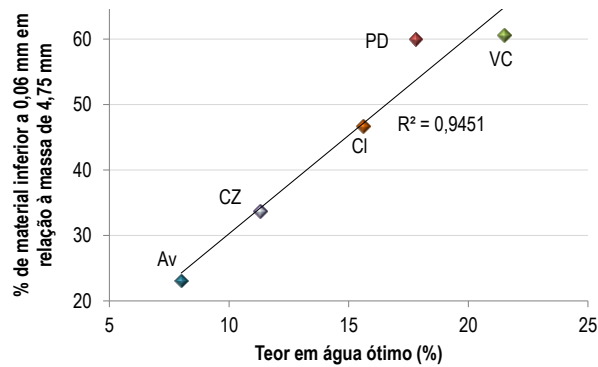
Figura 4.24. Relação entre a percentagem de material inferior a 0,06 mm em relação à quantidade total de partículas utilizadas na amostra e o teor em água ótimo em percentagem, dos vários estudos de caso, indicando a linha de tendência e o coeficiente de correlação

Relativamente ao TAO, verifica-se que existe uma relação direta entre a percentagem de finos nas amostras e o TAO, ou seja, quanto menor for a percentagem de partículas finas (<0,06 mm) em relação à quantidade total de partículas utilizadas na amostra, menor será o TAO (Figura 4.24). Este resultado vem confirmar a afirmação anterior: será necessário um maior teor em água para lubrificar as partículas e tornar o solo trabalhável quando em presença de um solo com uma elevada percentagem de partículas finas.

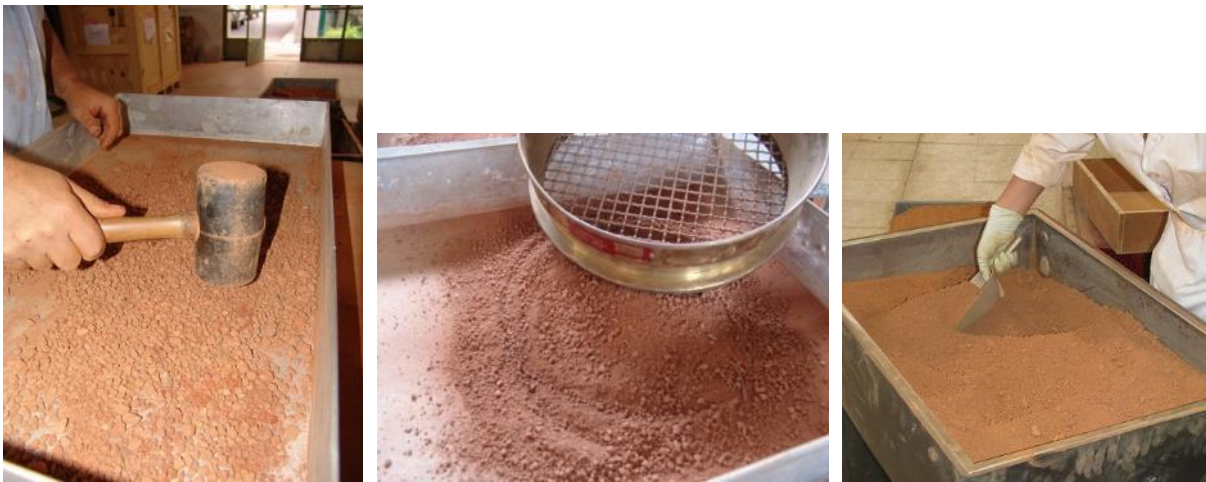
Figura 5.1. Preparação do material para realização dos blocos de taipa: à esquerda, desagregação dos torrões com o auxílio do martelo de borracha; ao centro, seleção da terra através de peneiração; à direita, matéria-prima final

A preparação da matéria-prima para a realização dos blocos (MAv_B, MPD_B e MVC_B) passou pelas seguintes etapas (Figura 5.1):

- (i) desagregação dos torrões existentes com a ajuda de um martelo de borracha (de maneira a não partir os agregados);
- (ii) peneiração por via seca pelo peneiro de 12,50 mm (# 1/2" ASTM), rejeitando o material retido; a utilização de agregados de grandes dimensões não seria compatível com a dimensão dos blocos de taipa descritos na secção 5.3, pelo que foi necessário limitar a dimensão dos agregados presentes nas amostras; tendo em conta a disponibilidade de peneiros na escala ASTM, nomeadamente de 19,05 mm (# 3/4" ASTM), 12,50 mm (# 1/2" ASTM) e 9,52 mm (# 3/8" ASTM), a dimensão máxima para os agregados foi fixada em 12,5 mm;
- (iii) homogeneização do material que passou pelo peneiro, utilizando um repartidor, de acordo com o procedimento de ensaio descrito pela norma EN 1015-2 (CEN 1998c) e respetivo aditamento.

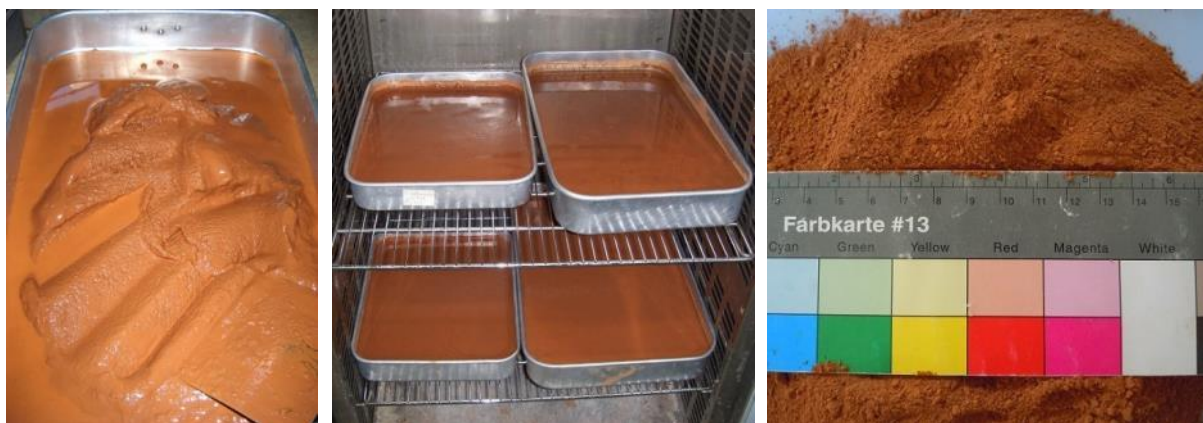
Figura 5.2. Preparação do material terra: à esquerda, após sujeito a decantação; ao centro, secagem do material em estufa ventilada; à direita produto final (MPD_A) após ter sido sujeito ao moído de maxilas

- (ii) decantação do material passado no peneiro;
- (iii) rejeição da água limpa resultante do processo de decantação, sendo o material sólido seco em estufa ventilada a uma temperatura de 40° C (Figura 5.2);
- (iv) moagem do material sólido através do moinho de maxilas e homogeneização do material com auxílio de um repartidor, com base na norma NP EN 1097-3 (2002); após este procedimento verificou-se que mais de metade do material que tinha sido rejeitado por peneiração por via seca foi admitido por via húmida (com a mesma malha de peneiro), corroborando a afirmação de que o processo de peneiração por via húmida é mais correto.

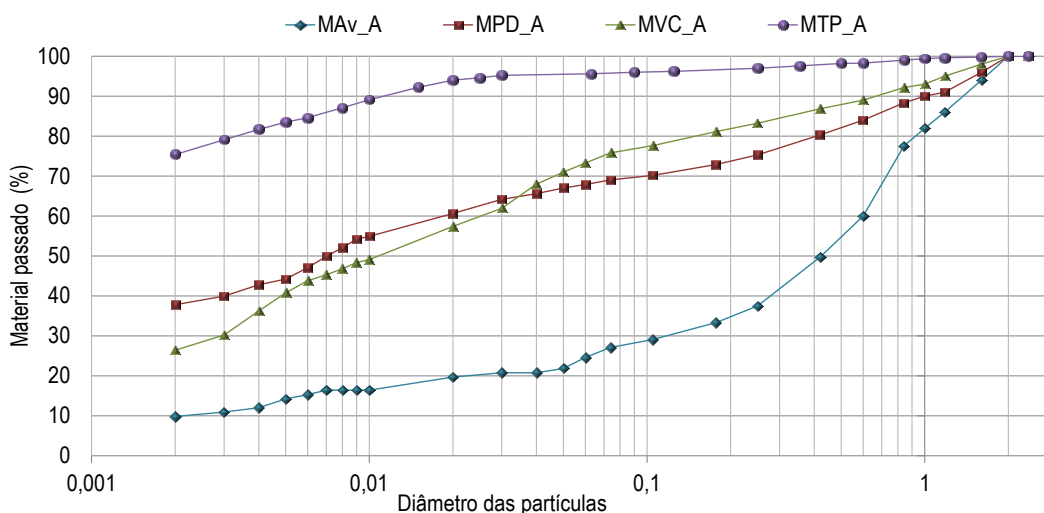
Figura 5.4. Distribuição granulométrica dos materiais utilizados para a realização das argamassas: MAV_A, MPD_A, MVC_A e MTP_A

As curvas granulométricas da terra-padrão (MTP_A) e das terras colhidas nos edifícios, após preparadas para utilização nas argamassas (MAv_A, MPD_A e MVC_A), estão apresentadas na Figura 5.4.

Este diferente comportamento está provavelmente associado à maior percentagem de areia da argamassa AAv (Figura 5.4), considerando-se que no futuro será interessante investigar melhor quais as suas causas concretas. Constata-se ainda que os valores de massa volúmica mais baixos são verificados nas argamassas de terra-

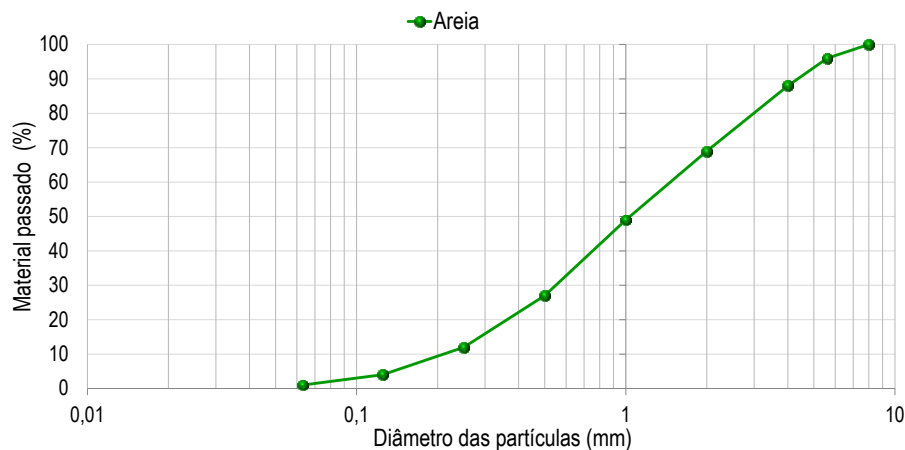
Figura 5.5. Distribuição granulométrica da areia

A areia que foi utilizada nesta tese é uma areia quartzosa com dimensão 0/8 (d/D - mínima/máxima dimensão do agregado) extraída de um areeiro localizado em Colmeias, Leiria. Tal como a argila, este material foi também disponibilizado pela empresa Sorgila. A curva granulométrica original fornecida pela empresa pode ser visualizada na Figura 5.5.

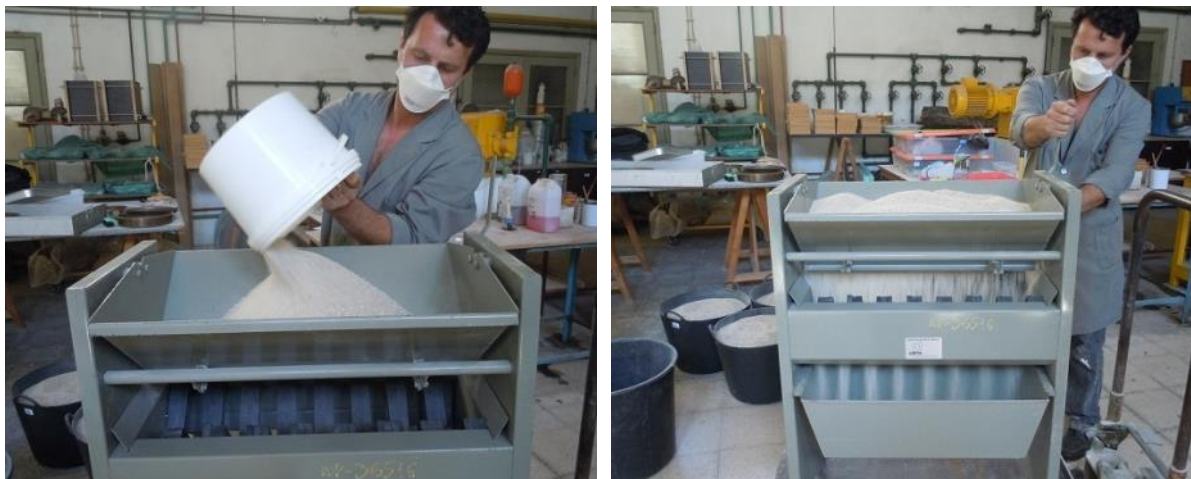
A areia foi homogeneizada com auxílio de um repartidor (Figura 5.6), tal como indicado na norma NP EN 1097-3 (IPQ 2002). A baridade das duas frações foi então determinada de acordo com o procedimento descrito na secção 3.2.9, sendo de 1430 kg/m³ para a areia grossa e de 1368 kg/m³ para a areia fina.

Figura 5.6. Homogeneização da areia com o auxílio de um repartidor

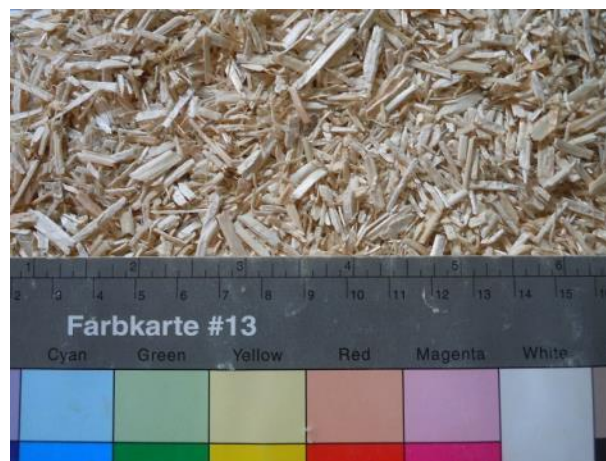
Foram adicionadas fibras de cânhamo em algumas argamassas, com o objetivo de verificar se contribuem para diminuir a sua suscetibilidade à retração. As fibras de cânhamo (Figura 5.7) foram utilizadas no estado em que foram disponibilizadas, sendo fornecidas pela empresa Francesa Aubiose - “*Producteur exclusif Cooperative Agricole la Chanvriere de l’Aube*”. As fibras apresentam um comprimento máximo de cerca de 2,5 cm e diâmetro máximo aproximado de 0,2 cm, respetivamente. As fibras apresentam uma baridade de 124,0 kg/m³, medida de acordo com o ensaio descrito na secção 3.2.9.

Figura 5.7. Fibras vegetais de cânhamo

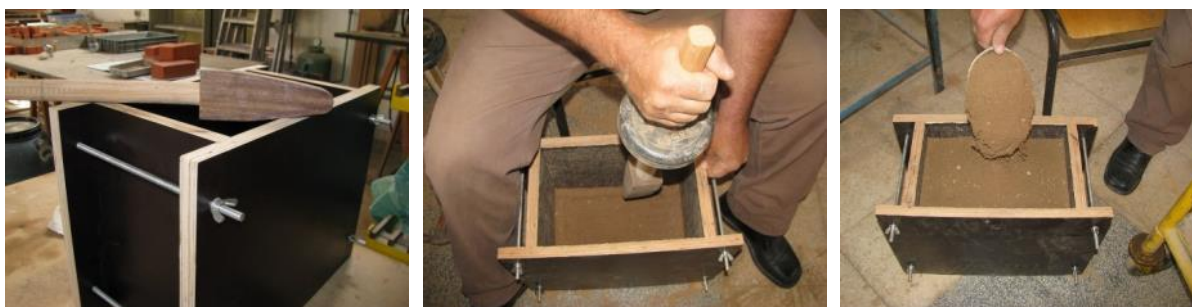
Na execução dos blocos foram utilizados moldes em contraplacado marítimo construídos para o efeito (Figura 5.8). A terra foi homogeneizada com água, pulverizada sobre o material durante a mistura. Para o preenchimento total do molde foram efetuadas três misturas de terra, que foram utilizadas para preencheram duas camadas de 10 cm e uma de 8 cm de altura, respetivamente (Tabela 5.4), perfazendo a altura total do bloco (28 cm). Para preencher as camadas de 10 cm, a mistura foi dividida em quatro partes, sendo cada uma colocada à vez dentro do molde e compactada vigorosamente. A compactação foi efetuada com um equipamento manual, constituído por um maço reforçado com um peso, de modo a perfazer uma massa total de aproximadamente 2,6 kg. Cada subcamada foi compactada até apresentar uma altura de cerca de 2,5 cm. A mistura que preencheu os restantes 8 cm foi dividida em três partes, cada uma das partes compactada separadamente até apresentar cerca de 2,7 cm de altura.

Figura 5.8. Execução dos blocos de taipa: à esquerda, molde e maço; ao centro, execução do provete através de compactação com o auxílio do maço; à direita, preenchimento do molde com a última camada de terra

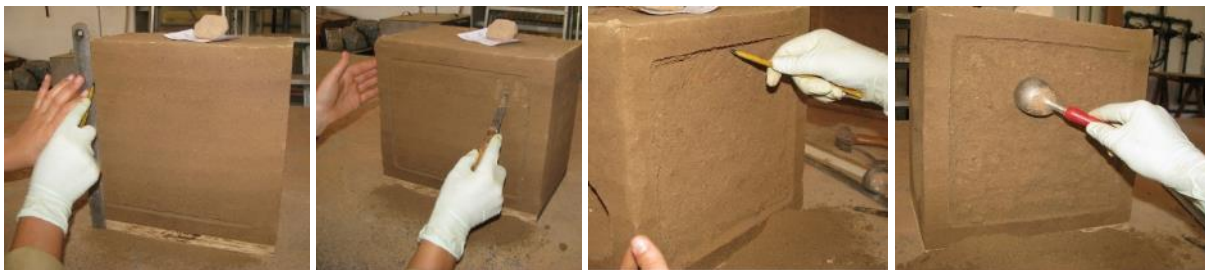
O defeito superficial consiste numa cavidade plana com área de 25×22 (cm²) e 2 a 2,5 cm de profundidade, conforme a Figura 5.9. O defeito profundo é uma cavidade semiesférica com diâmetro de 10 cm, conforme Figura 5.10.

Figura 5.9. Sequência dos trabalhos para a realização do defeito-padrão superficial no bloco de Avis

Para cada um dos três estudos de caso (Av, PD e VC) tinham-se realizado 10 blocos de taipa (BAv, BPD e BVC). Cada bloco apresenta duas anomalias superficiais (Figura 5.9) e quatro anomalias profundas (Figura 5.10). Assim, para cada um dos estudos de caso existem 20 anomalias superficiais e 40 anomalias profundas, a serem preenchidas com argamassas de reparação (ver secção 5.3.2).

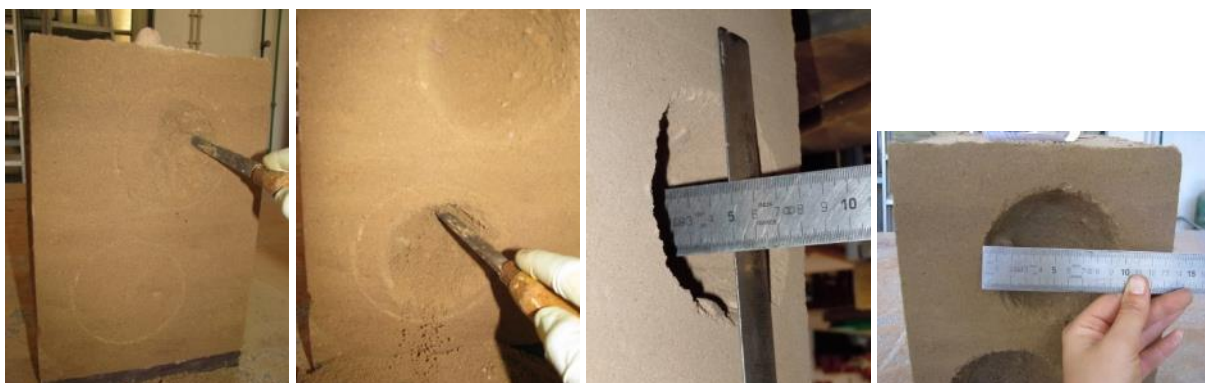
Figura 5.10. Sequência dos trabalhos para a realização do defeito-padrão profundo no bloco de Avis

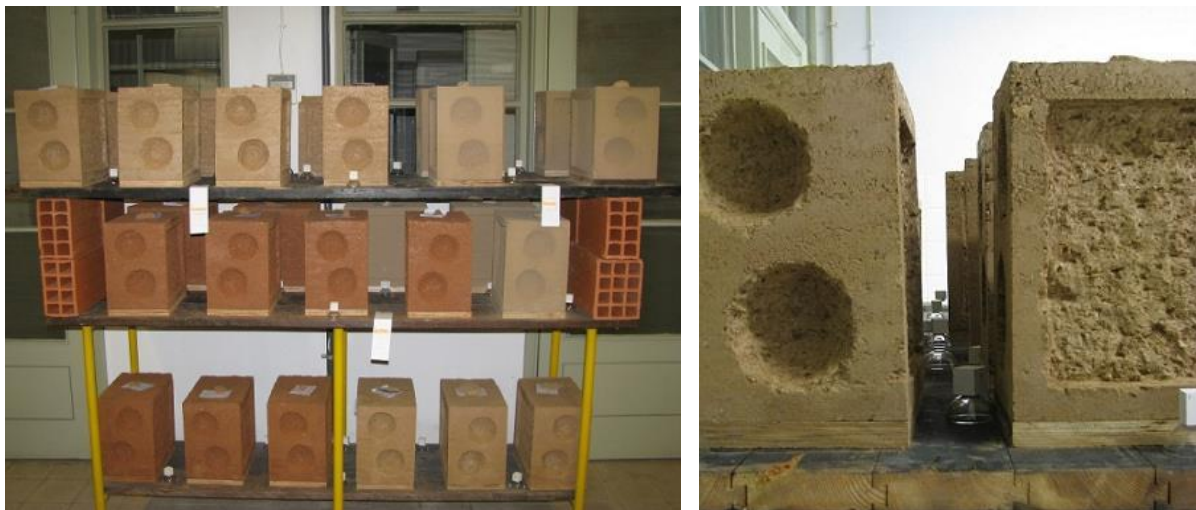
Após a realização dos defeitos-padrão, os blocos de taipa foram colocados em prateleiras, por questões de disponibilidade de espaço, numa sala com ambiente controlado a 20°C e 50% de humidade relativa (Figura 5.11). A secagem dos blocos de taipa não podia ser controlada por pesagem, como é habitual, uma vez que estes blocos pesam mais de 35 kg cada; transportá-los e pesá-los com regularidade não se revelou viável. Os blocos permaneceram nessa sala durante aproximadamente vinte meses, período muito superior aos três meses considerados necessários e utilizados por Schroeder (2011) para secagem de uma parede de taipa com dimensões 1,50 m × 1,00 m × 0,50 m (comprimento × largura × altura) - em ambiente controlado, 12°C e 68% HR (ver secção 2.3.4). É ainda de salientar que os blocos do trabalho de Schroeder apresentam dimensões muito superiores aos do presente trabalho, o que poderá também influenciar na secagem.

Figura 5.11. Disposição dos blocos de taipa na sala condicionada

A disposição dos blocos de taipa sobre as prateleiras teve de ser cuidadosa, na medida em que era importante que o ar circulasse por entre os blocos, para que a secagem se desse da forma mais homogénea possível. De maneira a controlar este aspeto, utilizou-se um método expedito que consistiu em monitorizar a secagem nos primeiros três meses, realizando vários ensaios ao longo deste período em provetes de pedra (cubos de calcário de Ançã com 2,5 cm de aresta). Os provetes estiveram imersos em água até à sua total saturação, tendo sido posteriormente colocados junto aos blocos de taipa, em posições estratégicas (Figura 5.11). A secagem destes cubos foi monitorizada por pesagens regulares, tendo-se verificado algumas diferenças. Contudo, não se verificaram diferenças significativas; considerou-se que as condições de evaporação da taipa eram mais ou menos semelhantes de face para face e de bloco para bloco.

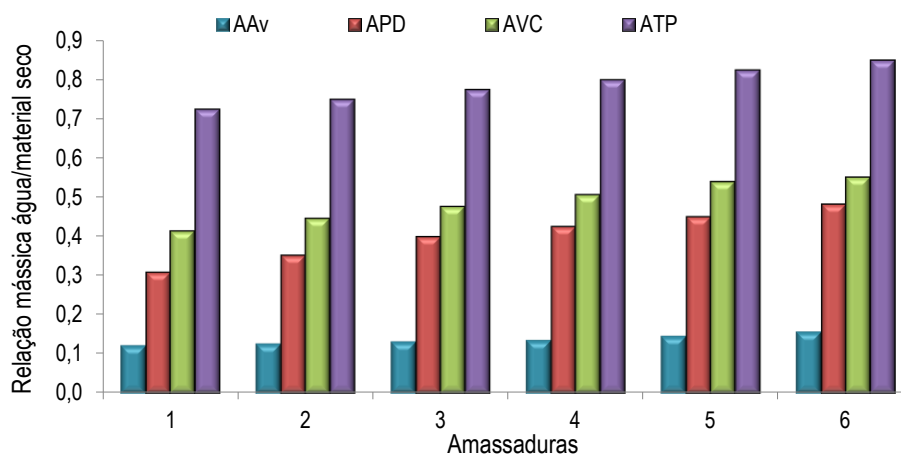
As várias amassaduras de cada uma das argamassas foram efetuadas com teor de água crescente. As relações água/material seco (em massa) para as diferentes argamassas podem ser observadas na Figura 6.2. A quantidade de água utilizada foi definida previamente, tendo por base a sensibilidade do operador no manuseio da própria argamassa. É de referir que a água foi colocada na amassadura em volume, considerando que 1 g equivale a 1 cm³.

Figura 6.2. Relação mássica água/material seco das argamassas AAv, APD, AVC e ATP realizadas com teores de água crescentes

Verifica-se que a relação mássica água/material seco é inferior nas argamassas AAv e apresenta os valores mais elevados nas argamassas ATP (Figura 6.2). Isto deve-se à maior percentagem de materiais finos (argila e silte - partículas inferiores a 0,06 mm) da argamassa ATP, como se pode observar na Figura 6.3, que tem como característica uma maior absorção de água.

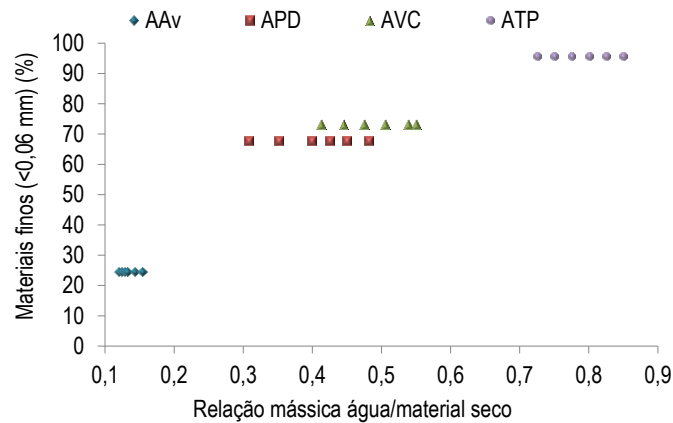
Figura 6.3. Relação entre a percentagem de materiais finos e a relação mássica água/material seco, referente às amassaduras AAv, APD, AVC e ATP realizadas com teores de água crescentes

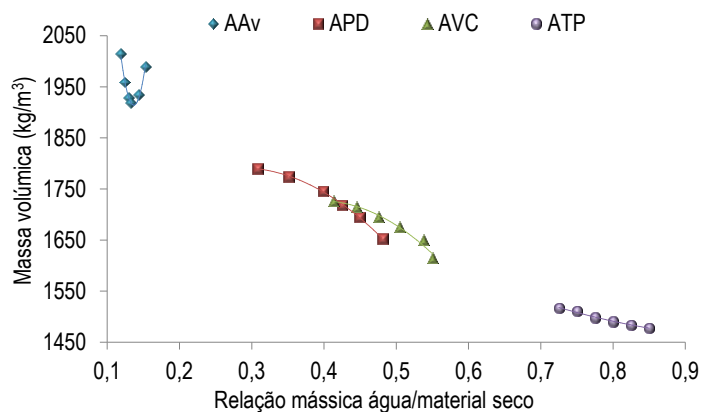
No estado fresco foi ainda determinada a massa volúmica das argamassas através do método de ensaio da norma EN 1015-6 (CEN 1998b), cujo procedimento de ensaio se encontra descrito na secção 3.3.1. Os resultados são apresentados na Figura 6.4 em função da relação água/material seco (em massa).

Figura 6.4. Relação entre a massa volúmica e a relação mássica água/material seco das argamassas de terra AAv, APD, AVC e ATP

A variação de massa volúmica com a relação água/material seco (em massa) parece ser distinta para a argamassa AAv comparativamente às restantes argamassas. Enquanto para a generalidade das argamassas há uma diminuição sistemática da massa volúmica com o aumento da quantidade de água da mistura, no caso da AAv a diminuição inicial é seguida de um aumento.

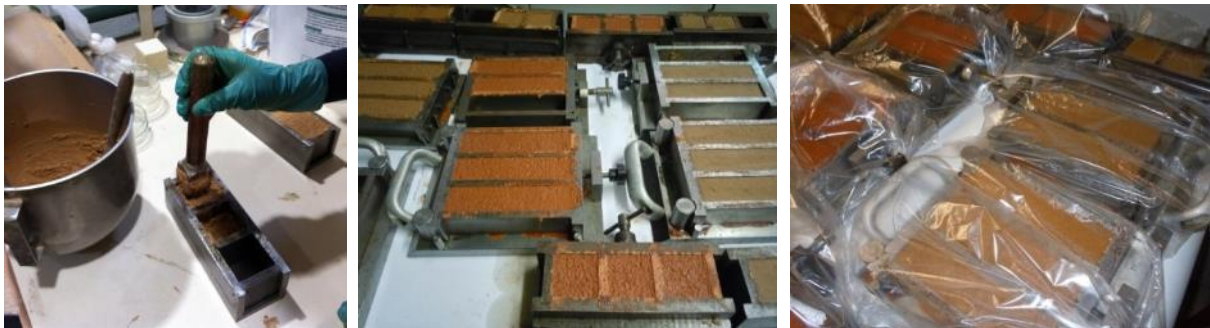
Figura 6.19. Sequência de trabalhos para a realização dos provetes cúbicos e prismáticos

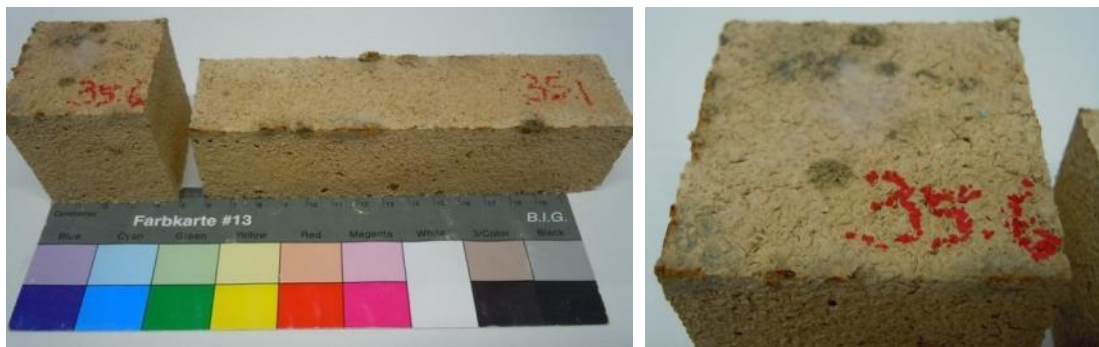
Figura 6.21. Fungos nos provetes ATP_CN5_Fib, aos 90 dias de cura

- (i) ATP_CH5_Fib e ATP_CN5_Fib, enquanto os provetes ainda se encontravam nos respetivos moldes (Figuras 6.20 e 6.21);
- (ii) ATP_Fib, durante os 60 a 90 dias do processo de cura, ainda que neste caso de forma inicialmente quase impercetível;
- (iii) ATP_CH10_Fib, ATP_CP5_Fib e ATP_CN10_Fib, no decurso dos ensaios de absorção de água por capilaridade e secagem, em grande quantidade;
- (iv) ATP_CH15_Fib, ATP_CP10_Fib e ATP_CN15_Fib, no decurso dos ensaios de absorção de água por capilaridade e secagem; contudo com menor significado.

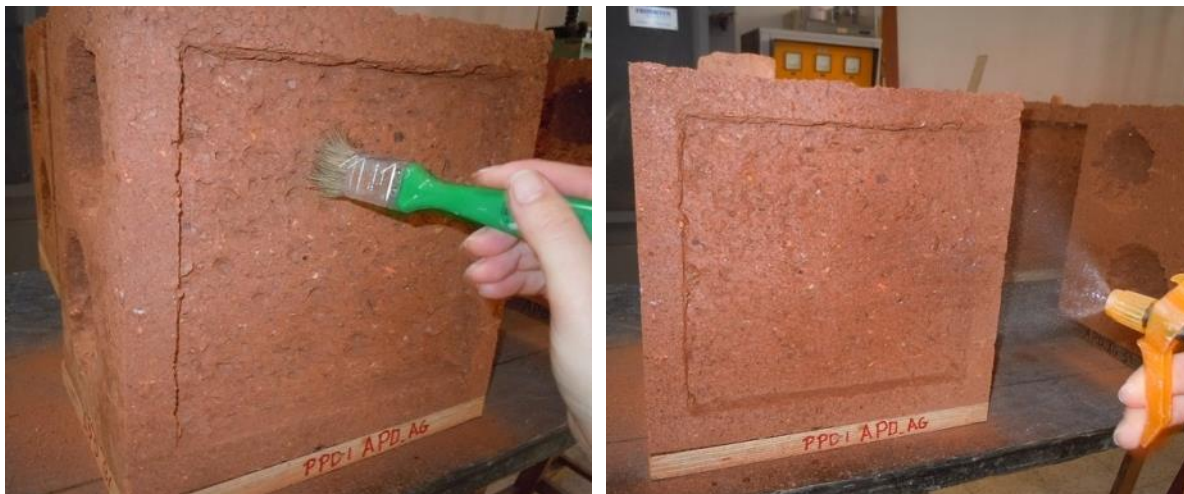
Figura 7.1. Preparação da superfície do defeito-padrão superficial antes de receber a argamassa de reparação: à esquerda, limpeza com pincel; à direita, humedecimento da superfície

- (ii) limpeza da zona a reparar - foram removidas todas as partículas soltas e poeiras, com uma escova ou pincel (Figura 7.1, à esquerda);
- (iii) humedecimento do paramento 30 min, 20 min, 10 min e 30 s antes da aplicação da argamassa, a fim de que a humidade presente na argamassa não fosse rapidamente absorvida pelo suporte, o que provocaria uma secagem brusca da argamassa e aumentaria a retração inicial; esta frequente humedificação é sempre necessária e, em condições adversas, ou seja, situações em que as condições atmosféricas apresentem temperaturas muito elevadas, além da humedificação este trabalho deve ser efetuado garantindo o sombreamento e em altura de menor calor (final da tarde); no presente caso, esta tarefa foi efetuada com um borrifador (Figura 7.1, à direita) e no interior de um laboratório.

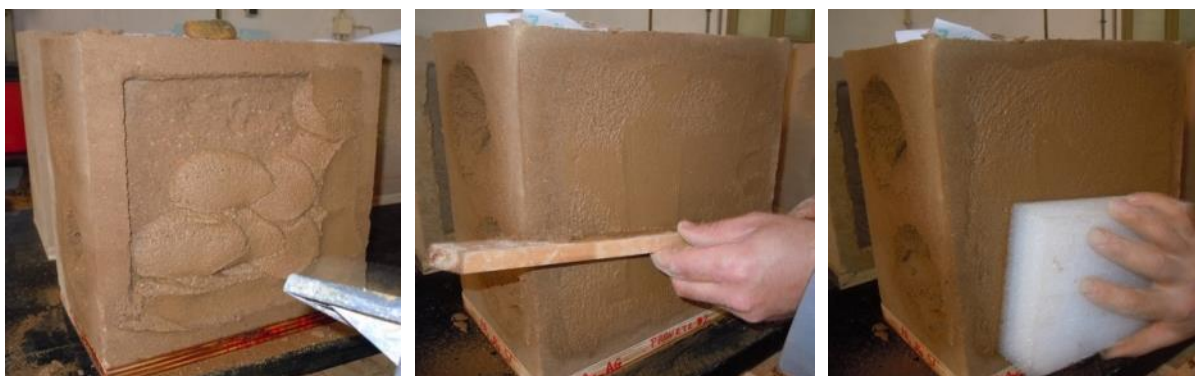
Figura 7.2. Aplicação da argamassa AAv no defeito-padrão superficial do bloco BAv

As técnicas de aplicação da argamassa nos defeitos-padrão superficiais e profundos foram distintas. No caso do defeito-padrão superficial (profundidade de 2 cm) a aplicação da argamassa apresentou o seguinte procedimento (Gomes *et al.* 2013b), Figura 7.2:

- (iii) regularização da superfície com uma régua de madeira ou metálica;
- (iv) alisamento da superfície com uma esponja de espuma de polietileno;
- (v) de modo a garantir que a secagem das argamassas ocorria lentamente para evitar retrações elevadas, e como se tornava evidente a rápida secagem das argamassas, mesmo não sendo um mês suscetível a temperaturas elevadas - mês de março - com temperaturas médias de 20°C e humidade relativa na ordem dos 40 a 50% (Figura C.1 do Anexo C), optou-se por pulverizar a zona reparada, com uma periodicidade de hora a hora, durante 3 horas;

- (vi) refechamento de fissuras na maior parte das argamassas aplicadas; as fissuras de retração inicial de secagem surgiam aproximadamente ao fim de 2 a 3 horas após a aplicação, sendo estas refechadas cerca de 4 horas após a aplicação.

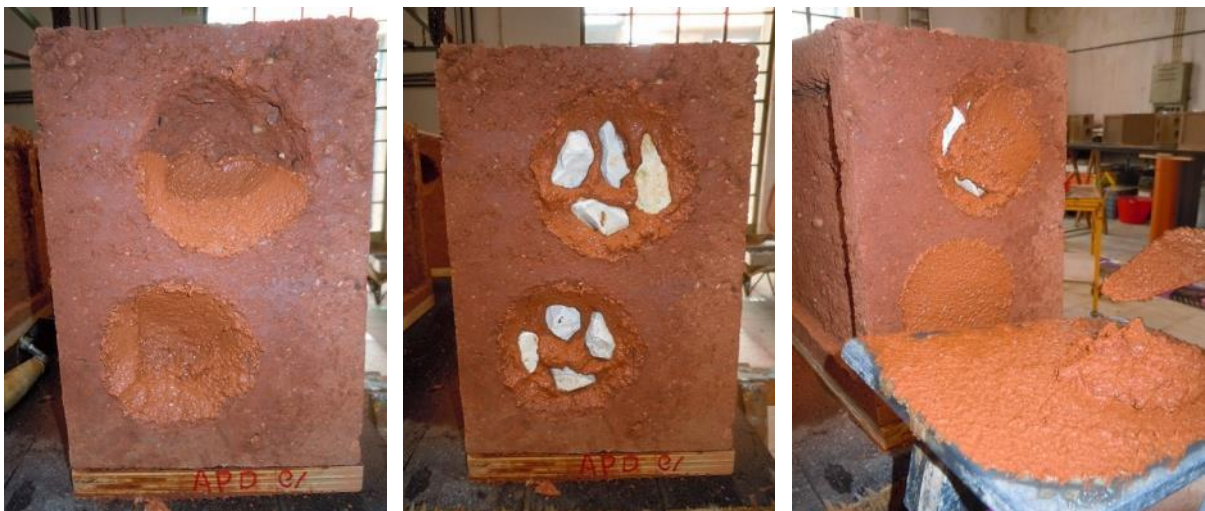
Figura 7.3. Aplicação da argamassa APD no defeito-padrão profundo com a utilização de encasque no bloco BPD

No caso do defeito-padrão profundo (semiesfera com 10 cm de diâmetro) a aplicação da argamassa apresentou o seguinte procedimento (Gomes *et al.* 2013b), conforme se visualiza na Figura 7.3:

- (viii) refechamento de fissuras na maior parte das argamassas (as mesmas condições já referidas na reparação do defeito-padrão superficial).

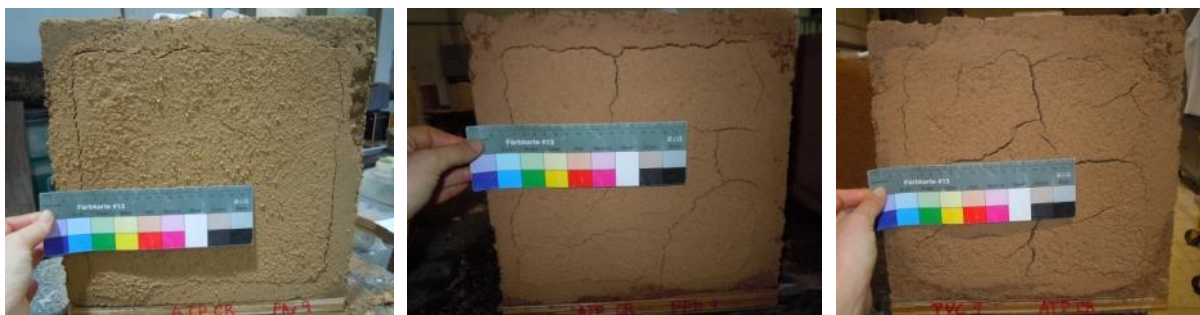
Figura 7.5. Fissuração e fendilhação verificada cerca de 3 horas após aplicação da argamassa ATP_CN15 no defeito-padrão superficial, nos blocos BAv, BPD e BVC, da esquerda para a direita

Verificou-se, de uma forma geral, que nas argamassas estabilizadas a fissuração era menos acentuada e menos extensa nos blocos BAv quando comparando a mesma argamassa mas aplicada nos blocos BPD e BVC, conforme se pode visualizar nas Figuras 7.5 e 7.6. Este facto deve-se provavelmente à elevada percentagem de argila presente nos blocos BPD e BVC. Esta elevada percentagem em argila parece contribuir para um aumento da possibilidade de ocorrência de anomalias na argamassa de reparação.

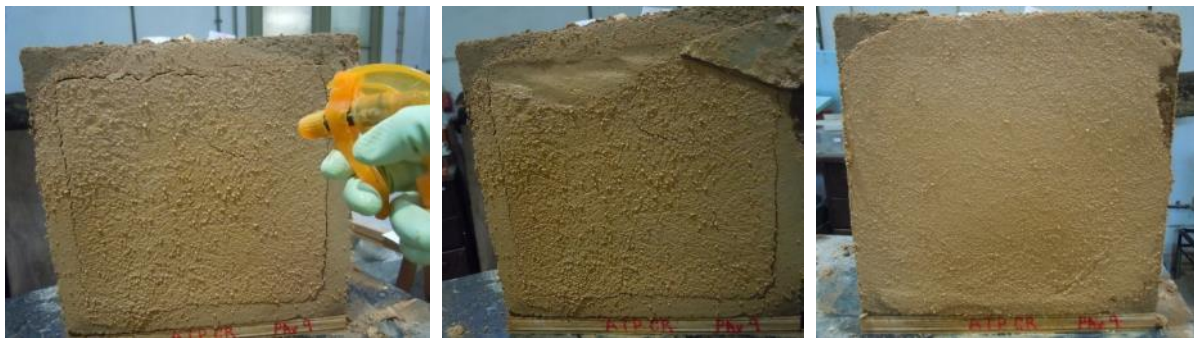
Figura 7.7. Refechamento de fendas no bloco BAv com a aplicação da argamassa ATP_CN15: à esquerda, aspersão com água; ao centro, aperto da argamassa na zona a intervir; à direita, argamassa após intervenção

Para o refechamento das fissuras (Figura 7.7): aspergiu-se com água a zona a intervir; apertou-se com uma colher de pedreiro a zona afetada; quando necessário aplicou-se mais argamassa; regularizou-se a argamassa com a colher de pedreiro e por fim alisou-se a superfície com a esponja de espuma de polietileno (Gomes *et al.* 2013b). Nas argamassas AAv, APD, AVC, ATP_CA e ATP_CP não foi necessário aplicar argamassa.

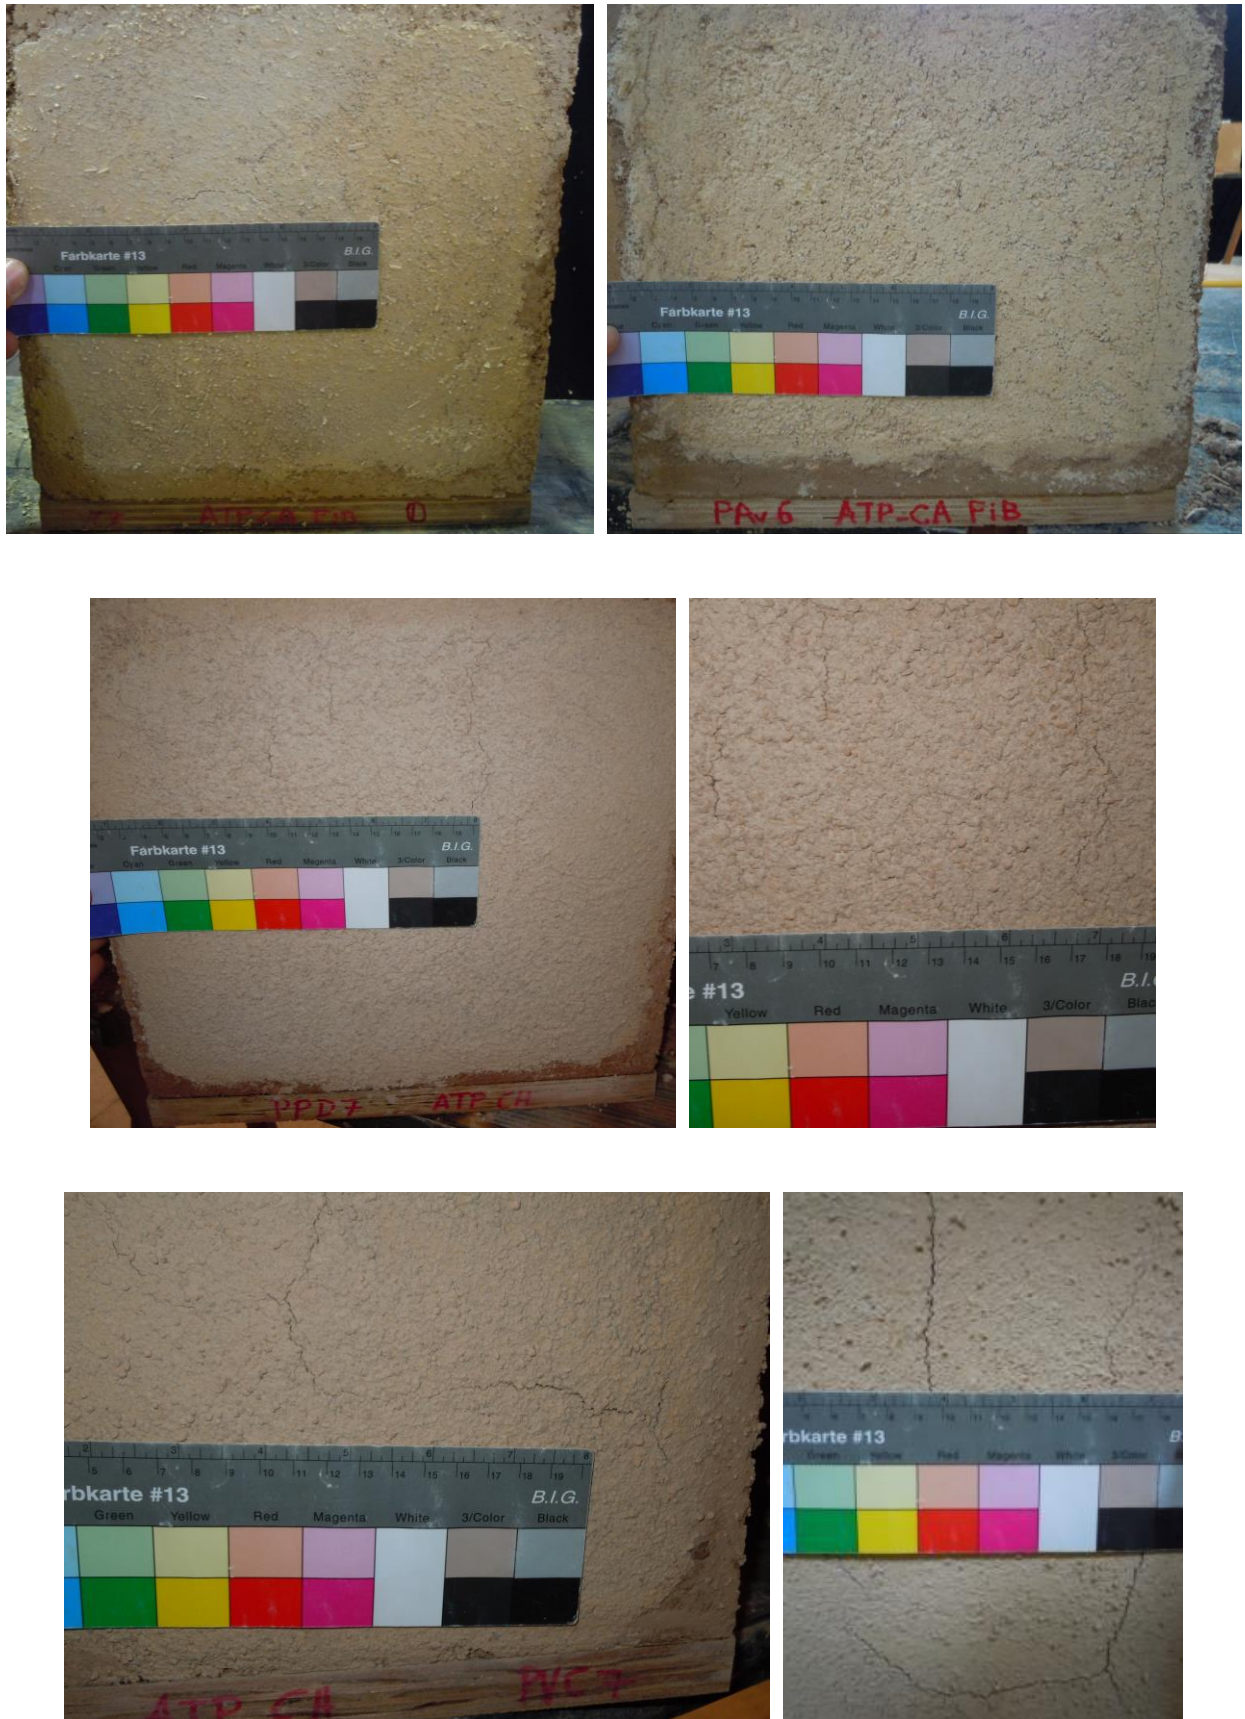
Figura 7.8. Densidade do padrão de fissuração na superfície da argamassa: em cima, nível 1, fraca intensidade, ATP_CA15_Fib no BVC; ao centro, média intensidade, ATP_CH15 no BPD; em baixo, alta intensidade, ATP_CH15 no BVC

Para classificar a intensidade da anomalia, isto é a densidade do padrão de fissuração na superfície ou a gravidade do descolamento, estabeleceram-se quatro níveis:

- (i) nível 0: não se verificaram anomalias;
- (ii) nível 1: anomalias de fraca intensidade (Figura 7.8, à esquerda);
- (iii) nível 2: anomalias de média intensidade (Figura 7.8, ao centro);
- (iv) nível 3: anomalias de alta intensidade (Figura 7.8, à direita).

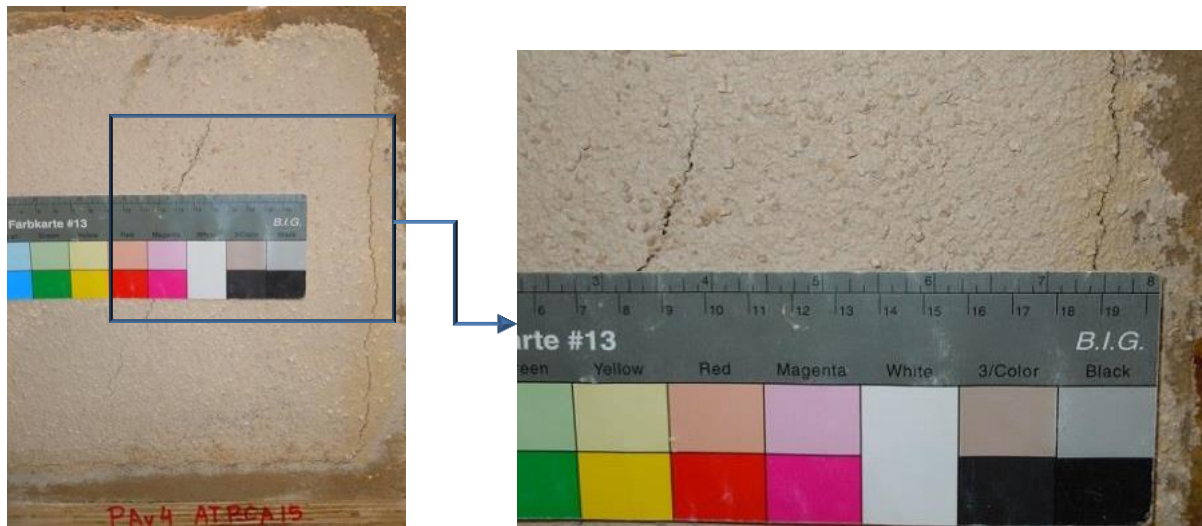
Figura 7.9. Argamassa ATP_CA15 aplicada no bloco BAv com o pormenor de uma fenda média, aos 10 dias de idade

- (ii) o desempenho das argamassas estabilizadas (Figuras 7.9 e 7.10) foi sempre pior do que o da argamassa não estabilizada, ATP: a fissuração/fendilhação foi mais intensa e, por vezes, foi acompanhada por destacamento da argamassa;

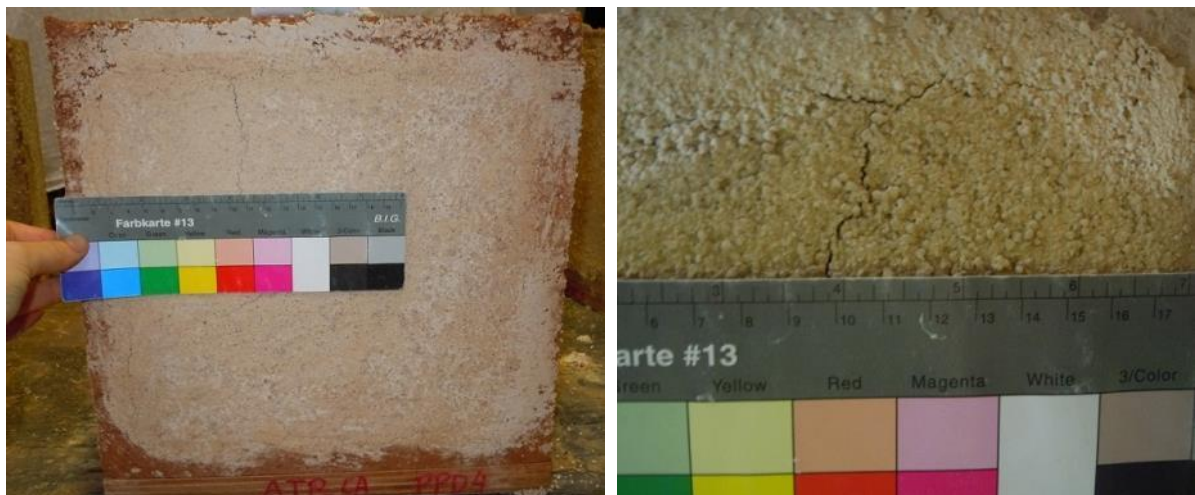
Figura 7.10. Fendas médias no defeito-padrão superficial: à esquerda, na argamassa ATP_CA15 aplicada no bloco BPD; à direita, na argamassa ATP_CH15 aplicada no bloco BVC
