Maria Idália da Silva Gomes

Conservação de construções de taipa: argamassas de reparação

Tese para obtenção do Grau de Doutor em Engenharia Civil,
Especialidade Ciências da Construção

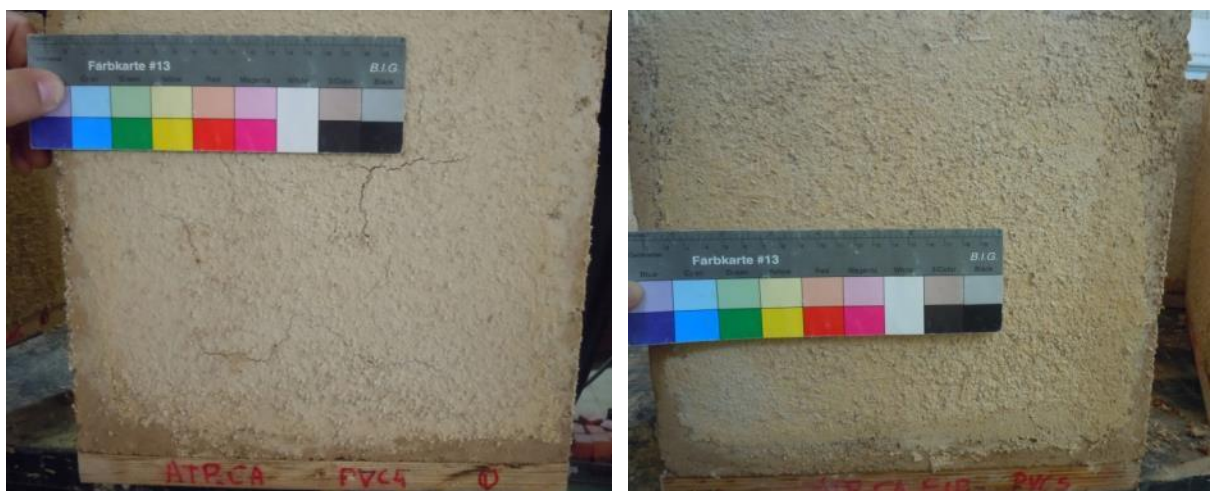
Figura 7.11. Argamassa ATP_CA15 aplicada no bloco BVC: à esquerda, sem fibras; à direita, com fibras

- (iii) a incorporação das fibras de cânhamo (nas argamassas com o estabilizante cal aérea) diminuiu substancialmente o tamanho e/ou a quantidade da fissuração para todos os tipos de suportes (Figura 7.11);

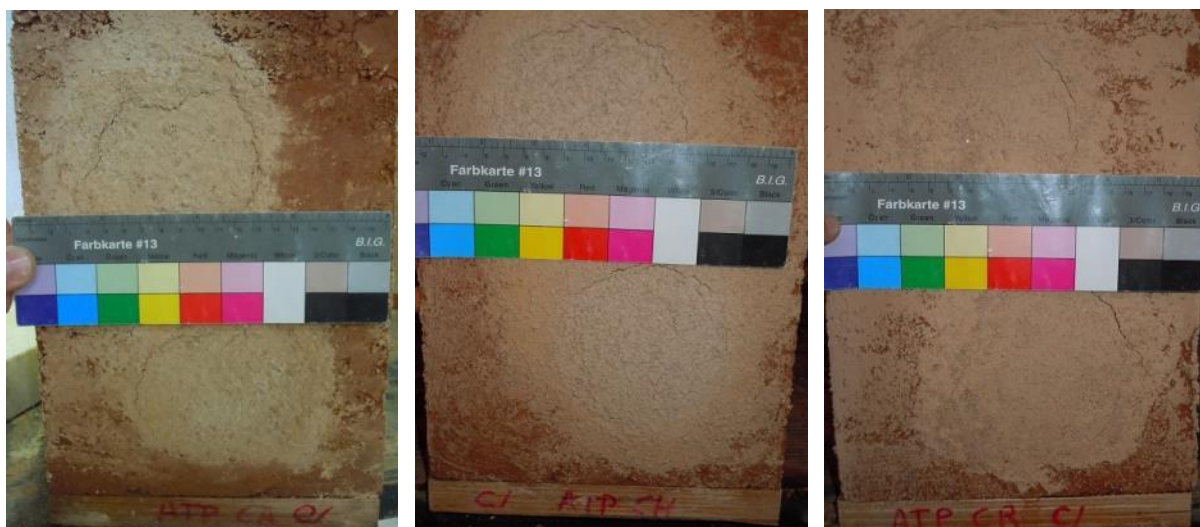
Figura 7.13. Anomalias nos blocos BPD: à esquerda, argamassa ATP_CA15 com fendas médias; ao centro, argamassa ATP_CH15 com fendas médias na zona de interface entre a argamassa e o bloco; à direita, argamassa ATP_CN15 com fendas médias na zona de interface entre a argamassa e o bloco

- (vii) a maioria das anomalias verificadas no defeito-padrão profundo, em todos os tipos de suportes, é a ocorrência de fendas na ligação entre a argamassa e o suporte; verifica-se na maior parte dos casos uma fendilhação média (Figura 7.13 e Figura 7.14).

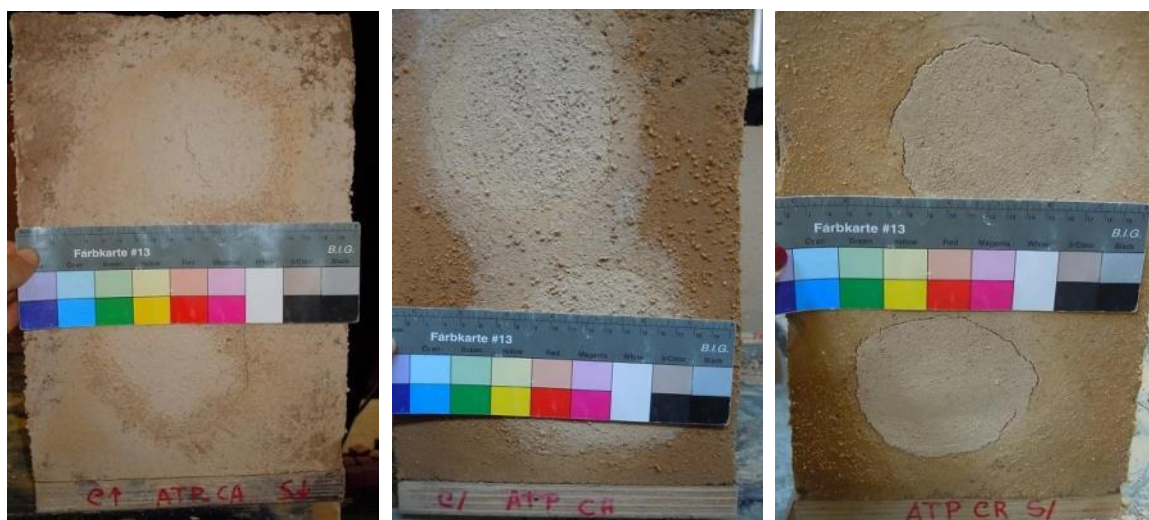
Figura 7.14. Anomalias: à esquerda, fendas médias na argamassa ATP_CA15 aplicada no bloco BVC; ao centro, fendas médias na argamassa ATP_CH15 na zona de interface entre a argamassa e o bloco BAV; à direita, fendas médias na argamassa ATP_CN15 na zona de interface entre a argamassa e o bloco BAV

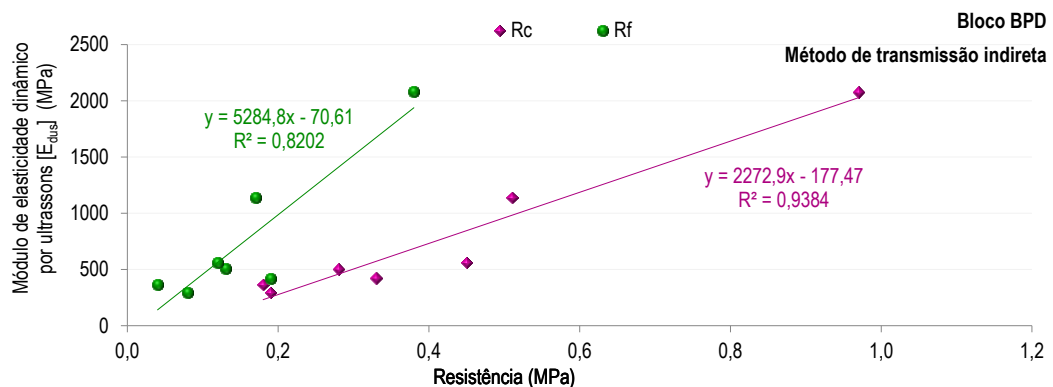
Figura 7.21. Correlação entre a resistência à compressão e à tração por flexão com o módulo de elasticidade dinâmico, pelo método de transmissão indireto nas argamassas aplicadas no bloco BPD

Analisando a correlação entre a resistência à compressão e à tração por flexão com o módulo de elasticidade por ultrassons nas Figuras 7.20, 7.21 e 7.22, verifica-se que para as argamassas aplicadas:

- (i) em BAv não existe qualquer correlação ($R^2=0,04$ e $R^2=0,00$), facto este que se deve às argamassas ATP, ATP_CA15_Fib e ATP_CH15 que obtiveram valores anómalos no módulo de elasticidade por ultrassons, neste grupo de blocos;
- (ii) em BPD existe uma boa correlação ($R^2=0,94$ e $R^2=0,82$);
- (iii) em BVC a correlação é de quase 60% ($R^2=0,59$ e $R^2=0,58$).

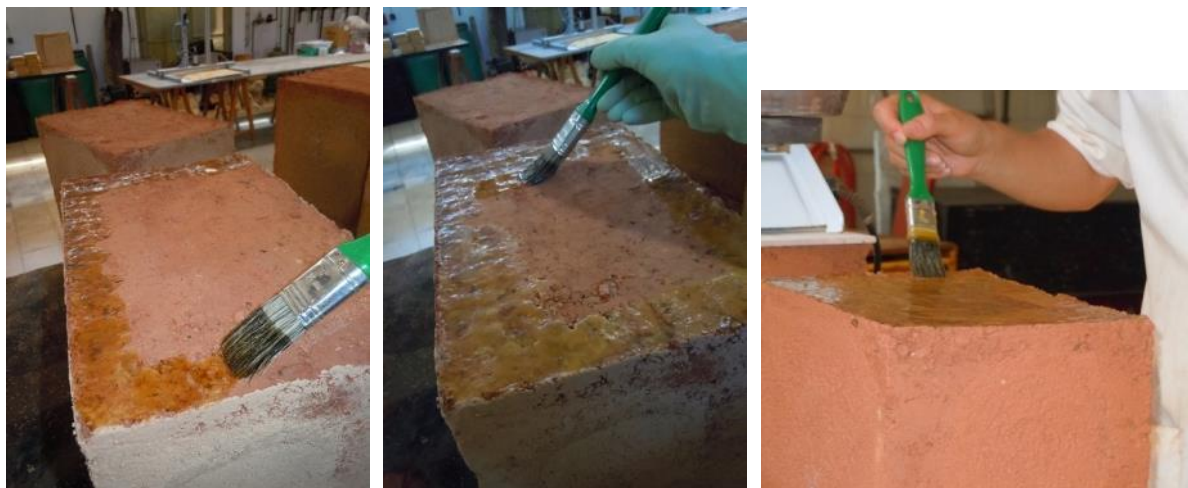
Figura 7.23. Impermeabilização da zona superior dos blocos

Definiu-se um ensaio de envelhecimento artificial acelerado por ciclos de secagem/molhagem, que foi realizado aproximadamente ao fim de 120 dias após a aplicação das argamassas nos respetivos blocos. Por forma a obrigar a que a secagem se fizesse maioritariamente através das argamassas (aplicadas nas faces laterais dos blocos), a face superior dos blocos foi impermeabilizada (Figura 7.23). Para o efeito utilizou-se uma mistura com proporção em massa de 50% de cera de abelha e 50% de pez de louro (idêntica à utilizada para impermeabilizar os provetes cúbicos nos ensaios de capilaridade e secagem). As faces laterais não estão totalmente cobertas por argamassa, mas a área de taipa aparente é bastante reduzida quando comparada com a área total da argamassa.

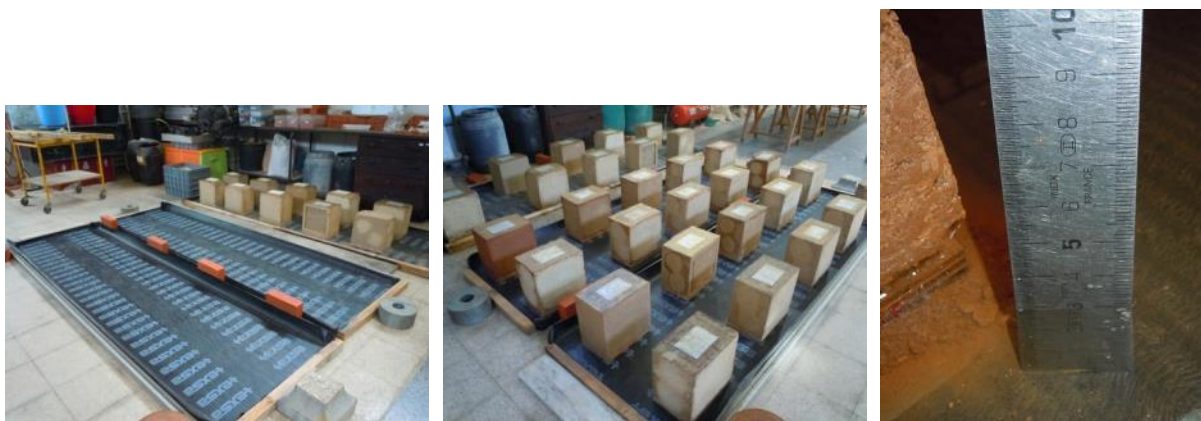
Figura 7.24. Método de absorção de água por ascensão capilar: à esquerda, construção dos reservatórios com as membranas betuminosas; ao centro, blocos em absorção nos reservatórios; à direita, altura da lâmina de água

Os blocos foram submetidos a absorção parcial, com uma altura de lâmina líquida em contacto com os blocos de cerca de 1 a 2 cm. Com este objetivo foram construídas na nave do Sector de Materiais Cerâmicos do LNEC três zonas independentes, para as três famílias de blocos - BAv, BPD e BVC, onde se criaram reservatórios de água utilizando membranas betuminosas (Figura 7.24).

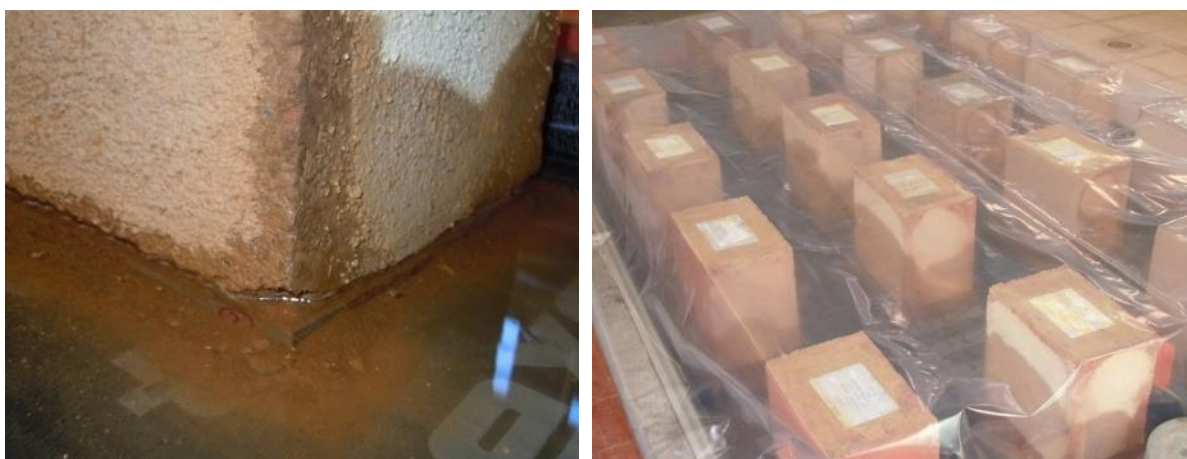
Figura 7.25. À esquerda, degradação na base do bloco, devido à agressividade do método de absorção de água por ascensão capilar, e à direita, blocos cobertos com um plástico para criar um ambiente de elevada humidade relativa

A absorção da água no bloco apenas é realizada pela lateral deste e não pela sua base, uma vez que estes foram construídos sobre placas de contraplacado, para permitir o respetivo transporte sem que houvesse deterioração. Esta absorção de água por ascensão capilar revelou-se, contudo, muito lenta e, após 24 h em imersão parcial, a zona junto à base dos blocos apresentava-se já muito erodida em alguns casos (Figura 7.25, à esquerda). Tentou-se então criar um ambiente com elevada humidade relativa a fim de limitar a evaporação da água, criando condições para uma ascensão capilar mais rápida. Assim, todos os blocos foram cobertos com um plástico (Figura 7.25, à direita), permanecendo em imersão parcial até às 120 h (5 dias). Finalizadas as 120 h e devido à agressividade do ensaio artificial acelerado - elevada degradação na base dos blocos - optou-se por alterar a metodologia de embebição. Tal como por vezes é referido na literatura, os ensaios de envelhecimento criados em laboratório são por vezes bastante mais severos quando comparados com ensaios de envelhecimento em condições climáticas naturais (Heathcote 1995, Guettala *et al.* 2006).

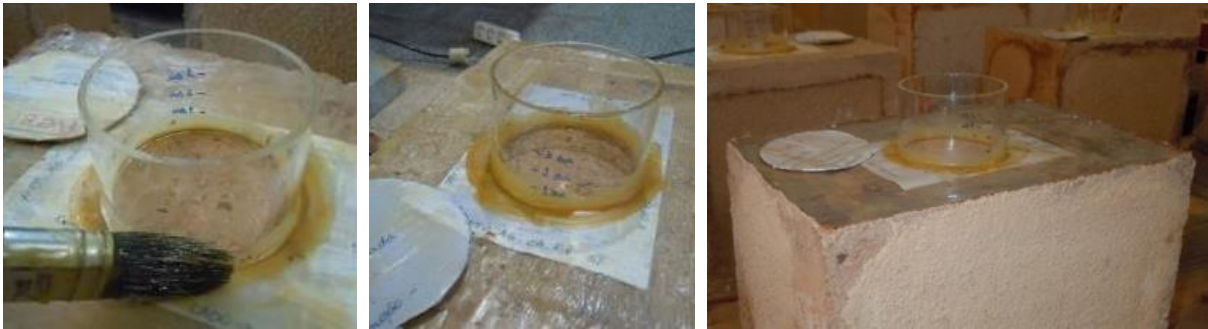
Figura 7.26. Colocação de um cilindro de vidro no topo do bloco, para a realização do método de absorção de água a partir do topo dos blocos

A metodologia consistiu em colocar, no centro da face superior dos blocos, um cilindro de vidro aberto nos dois topos, com diâmetro de 7,3 cm e 5 cm de altura (Figura 7.26). Foi retirada a impermeabilização que existia no topo do bloco nessa zona, para que o cilindro ficasse em contacto com a taipa. A interface cilindro/bloco foi impermeabilizada com a mesma mistura de 50% de cera de abelha e 50% de pez de louro.

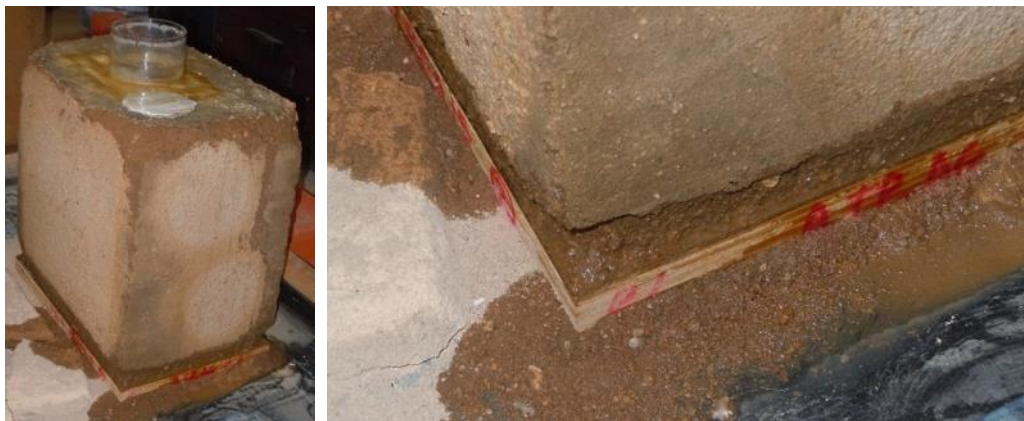
Figura 7.28. Finalização do ciclo de molhagem após o aparecimento de água pela base pelo método de absorção de água a partir do topo

- (i) um período em molhagem - a água foi colocada no cilindro de vidro a fim de penetrar, com a ajuda da ação da gravidade, no bloco; este período dependeu do tipo de taipa, tendo cada um dos blocos absorvido diferentes quantidades de água; este período finalizava quando a água aparecia na base do bloco, conforme se visualiza na Figura 7.28;
- (ii) 15 dias em secagem - duração inicialmente escolhida para o ensaio de absorção de água por ascensão capilar por aparentar que a argamassa já se encontrava seca e mantida para o ensaio de absorção de água a partir do topo.

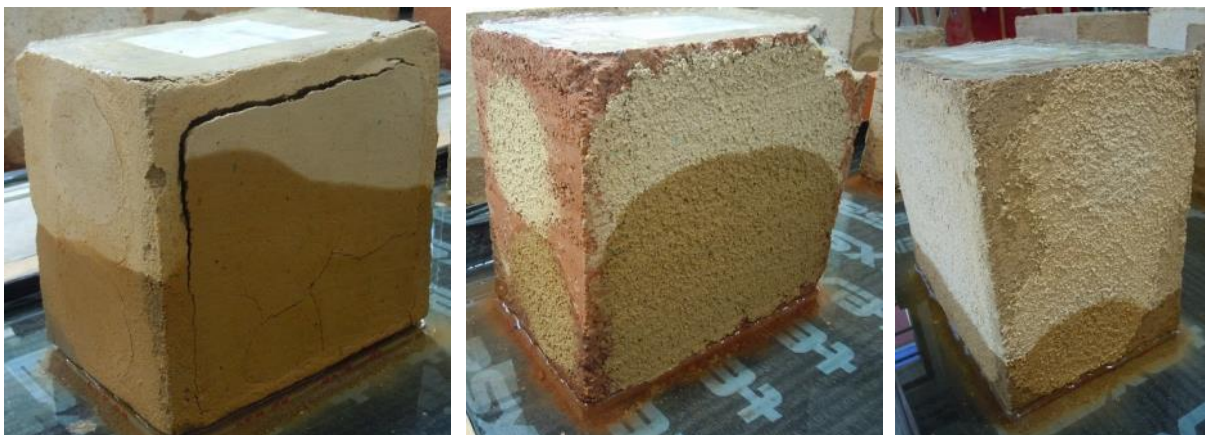
Figura 7.29. Método de absorção de água por ascensão capilar, ao fim de 12 h em absorção capilar: à esquerda, BAv com argamassa ATP_CN; ao centro, BPD com a argamassa ATP_CP; à direita, BVC com a argamassa ATP_CH

- (i) foi mais rápida nas argamassas estabilizadas do que na taipa circundante (Figura 7.29);
- (ii) foi mais lenta para as argamassas não-estabilizadas, quando comparada com as argamassas estabilizadas (Figura 7.30).

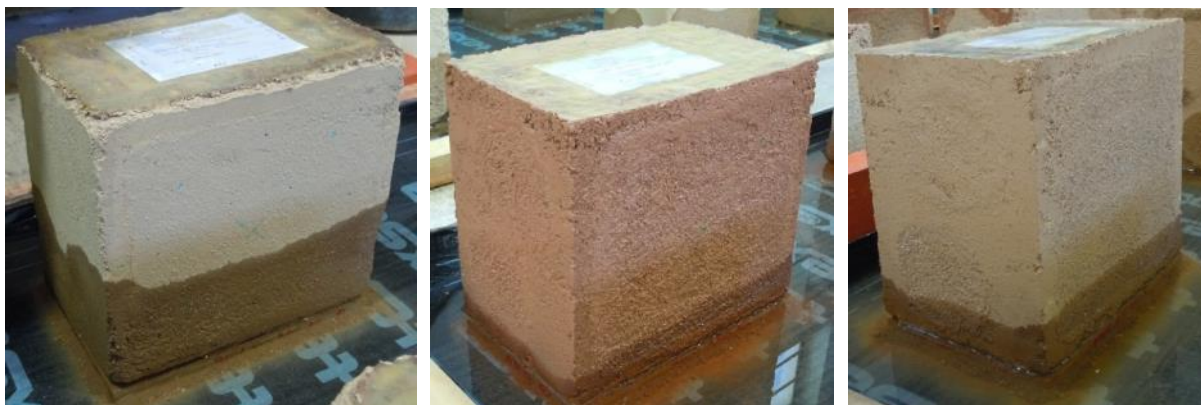
Figura 7.30. Método de absorção de água por ascensão capilar, ao fim de 12h em absorção capilar: à esquerda, BAv com argamassa AAv; ao centro, BPD com a argamassa APD; à direita, BVC com a argamassa AVC

Observaram-se ainda diferenças entre as argamassas não-estabilizadas AAv, APD e AVC, conforme se visualiza na Figura 7.30:

- (i) o conjunto BAv-AAv apresentam uma ascensão capilar muito mais rápida;
- (ii) o conjunto constituído pelo BPD-APD e pelo BVC-AVC apresentam uma ascensão capilar muito mais lenta;
- (iii) a diferença observada nos pontos anteriores deve-se à presença de argilas mais expansivas (Tabela 4.1) e maior quantidade de argila (secção 5.2.1) nas terras de PD e VC, empregues para a realização dos blocos BPD e BVC e das argamassas respetivas, APD e AVC.

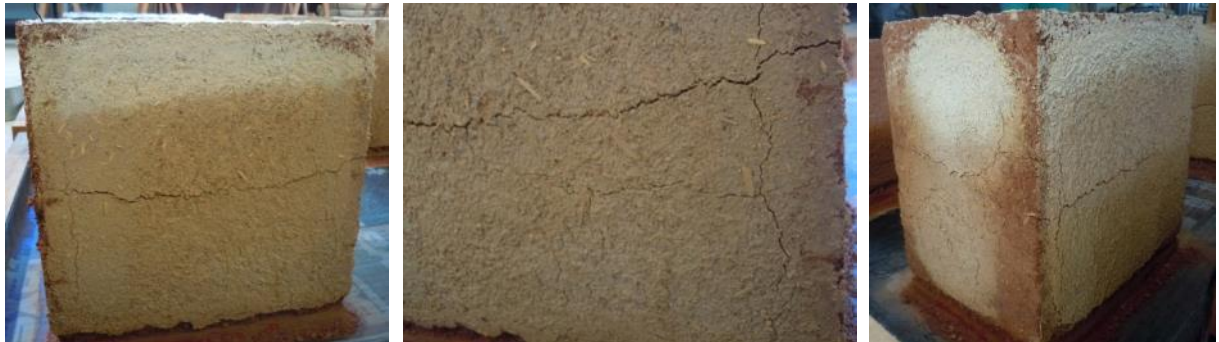
Figura 7.31. Bloco BPD ao fim de 120h em absorção capilar com a reparação da argamassa ATP_CA15_fib: à esquerda e ao centro, o pormenor de fissuras horizontais na zona da taipa e na zona da argamassa superficial e fissuras na delimitação entre a argamassa e o bloco; à direita, fissuras horizontais na taipa e na argamassa, com possível destacamento na zona inferior

aumento na largura da fissuração existente; esta ocorrência verificou-se em todas as argamassas mas foi mais acentuada nas argamassas estabilizadas (Figuras 7.31. 7.32 e 7.33).

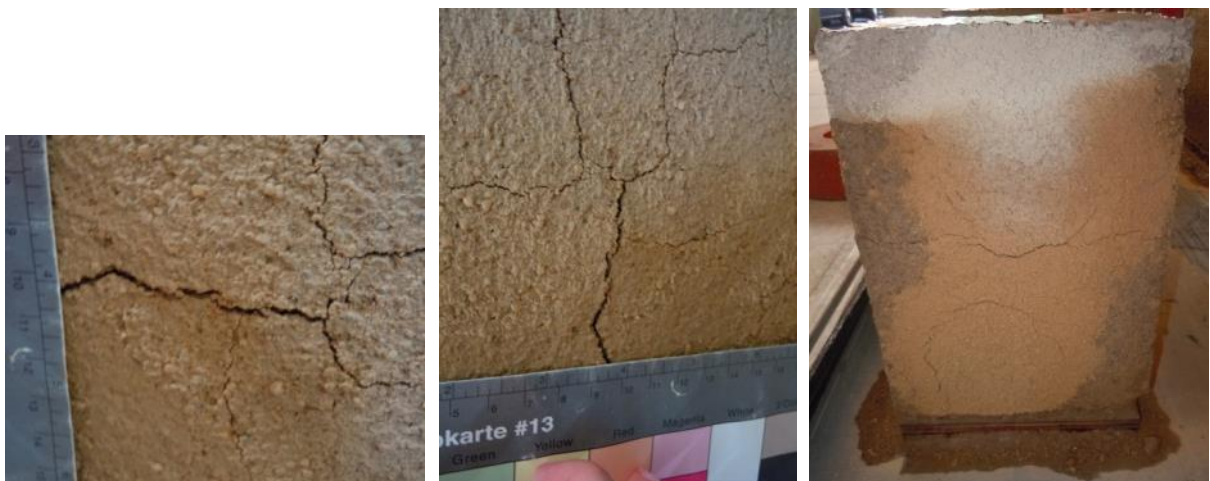
Figura 7.32. Bloco BVC com a argamassa ATP_CH15 após terminado o método de absorção de água por ascensão capilar; fissuras nas argamassas e na taipa

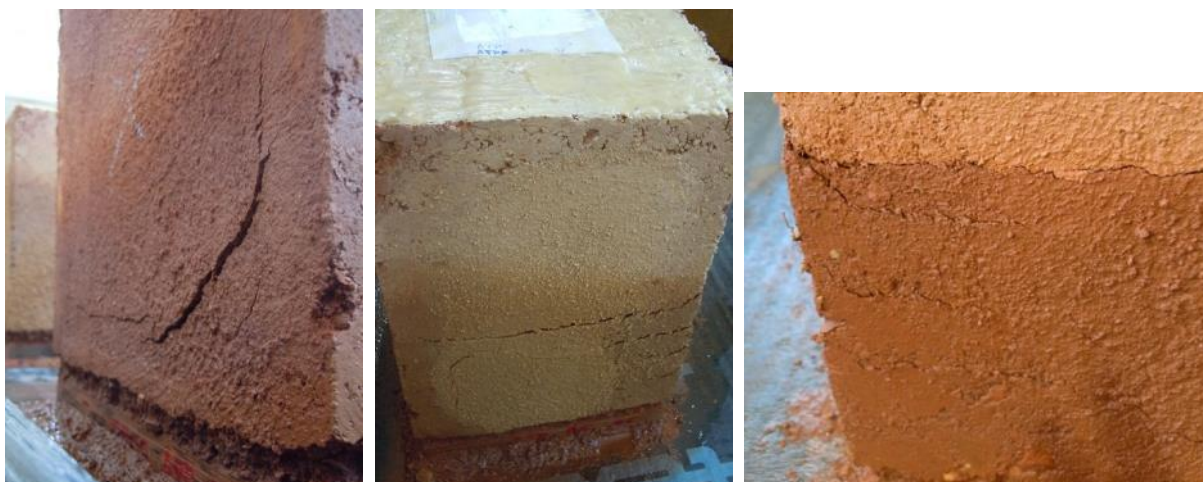
Figura 7.33. Bloco BPD após terminada a fase de absorção de água por ascensão capilar: à esquerda, destacamento da argamassa APD; ao centro, fissuras horizontais na taipa na interface entre as camadas de compactação que se propagam pela interface com a argamassa de reparação ATP; à direita, fissuras horizontais na interface entre as camadas de compactação da taipa que se propagam pela zona da reparação da anomalia superficial com a argamassa APD

As fissuras surgiram também no suporte, na interface entre as camadas de compactação; estas fissuras levaram também à fissuração da argamassa, conforme se pode visualizar na Figura 7.33, ao centro e à direita.

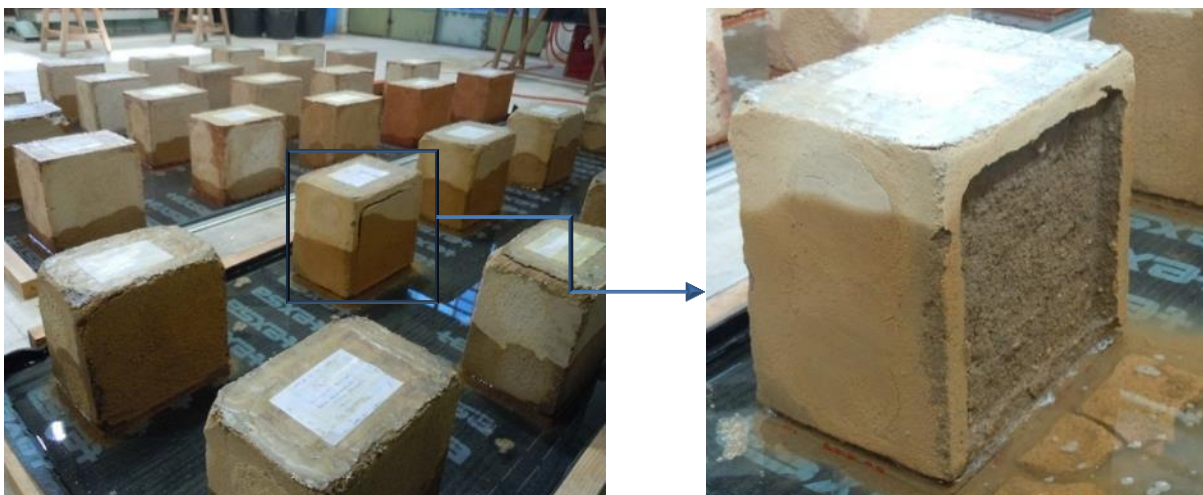
Figura 7.34. Bloco BAv com a aplicação da argamassa ATP_CN15: à esquerda, 12 h após o início da fase de absorção por ascensão capilar; à direita, 24 h após o início desta fase

No decorrer da fase de absorção de água por ascensão capilar, verificou-se a queda por falta de aderência de duas das três argamassas ATP_CN15 aplicadas no bloco BAv, conforme se visualiza na Figura 7.34. Mas é de realçar que estas argamassas já se encontravam com falta de aderência mesmo antes de se iniciar o ensaio de envelhecimento acelerado.

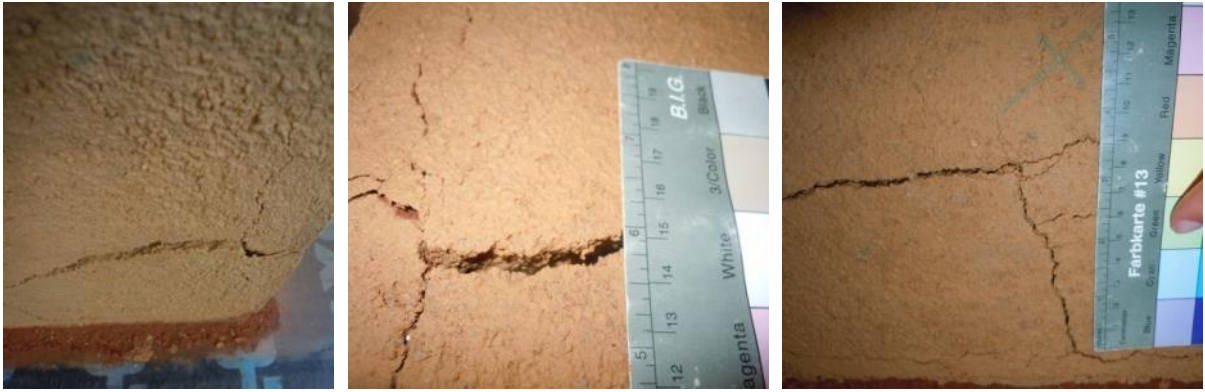
Figura 7.35. Bloco BPD com a aplicação da argamassa ATP_CN15 após terminada a fase de absorção de água por ascensão capilar, verificando-se fissuração acentuada e destacamento da argamassa

Nos blocos BPD e BVC ocorreram destacamentos nas argamassas estabilizadas após a fase de absorção de água por ascensão capilar. A forte fissuração destas argamassas (aplicadas nos blocos mais argilosos) deveram-se ao facto de estas não acompanharem a variação dimensional dos blocos, provocando tensões de tração, levando à fissuração e, conseqüentemente, originando tensões de corte no plano de contacto entre a argamassa e o bloco, provocando o destacamento das argamassas (Figuras 7.35 e 7.36).

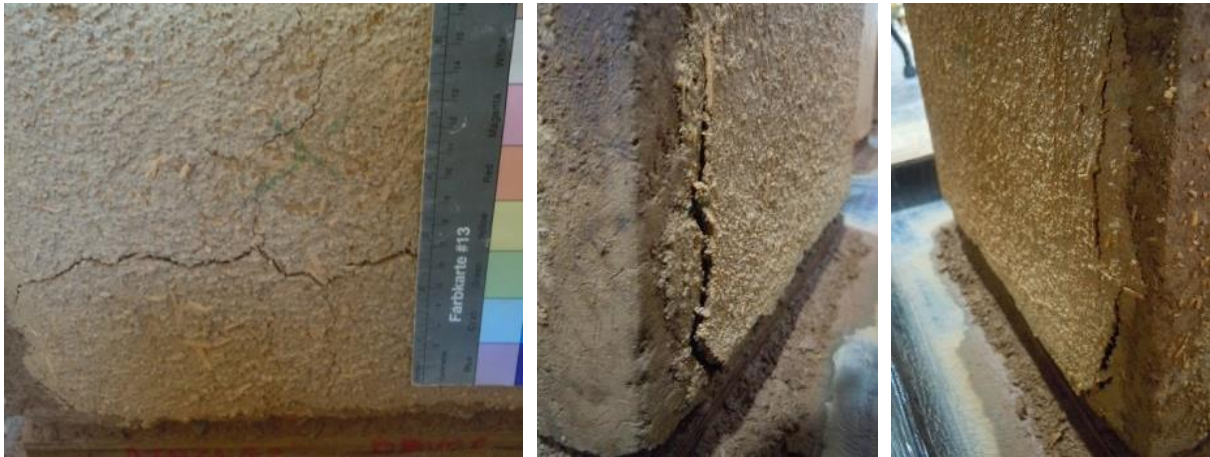
Figura 7.36. Bloco BVC com a reparação da argamassa ATP_CA15_Fib após terminada a fase de absorção de água por ascensão capilar, verificando-se destacamento da argamassa na zona inferior

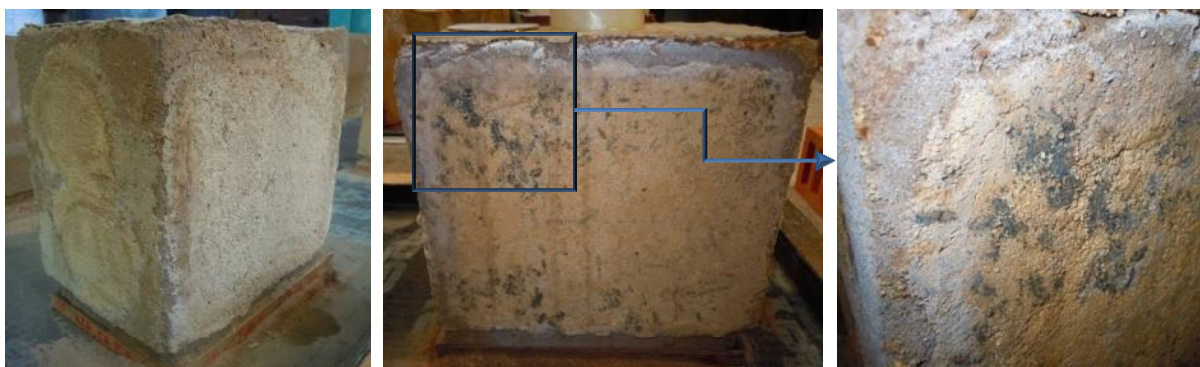
Figura 7.37. Bloco BAv com a aplicação da argamassa ATP_CA15_Fib pelo método de absorção de água a partir do topo: à esquerda, antes de iniciar o 1º ciclo com algum aparecimento de sais; ao centro, após a finalização do 8º ciclo com extensa visualização de bolores e fungos; à direita, pormenor da superfície do bloco

Foi nos blocos BAv e nas argamassas neles aplicadas que os fungos e bolores se manifestaram em grande quantidade (Figuras 7.37, 7.38 e 7.39). Esta ocorrência deve-se provavelmente ao facto de terem sido realizados de 8 ciclos de molhagem/secagem nesta família de blocos, com uma duração de mais de 6 meses, enquanto nos outros dois tipos de blocos (BPD e BVC) nunca foi possível completar um ciclo de molhagem/secagem, quer para o ensaio de absorção de água por ascensão capilar, quer para o ensaio de absorção de água a partir do topo. Neste último ensaio e durante quase 6 meses, apenas a zona superior dos blocos se manteve húmida; como já referido este facto deveu-se possivelmente à baixa absorção destas duas taipas, não sendo sequer atingida a saturação total dos blocos.

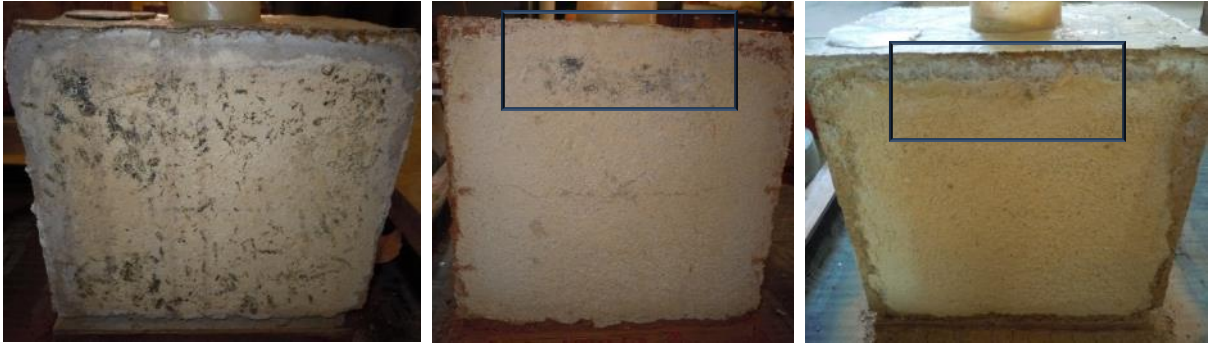
Figura 7.38. Fungos/bolores na argamassa ATP_CA_Fib, 60 dias após ter terminada a fase de absorção de água a partir do topo: à esquerda, BAv; ao centro, BPD; à direita, BVC

Após 60 dias do término dos ensaios de envelhecimento verificou-se que, de uma maneira geral, já não era visível a presença de bolores, à exceção das argamassas cuja composição inclui fibras, conforme se visualiza na Figura 7.38. Note-se que nos BPD e BVC o bolor apenas se concentra na parte superior do bloco, uma vez que foi apenas esta zona que se manteve húmida (quase 6 meses) durante a fase de absorção de água a partir do

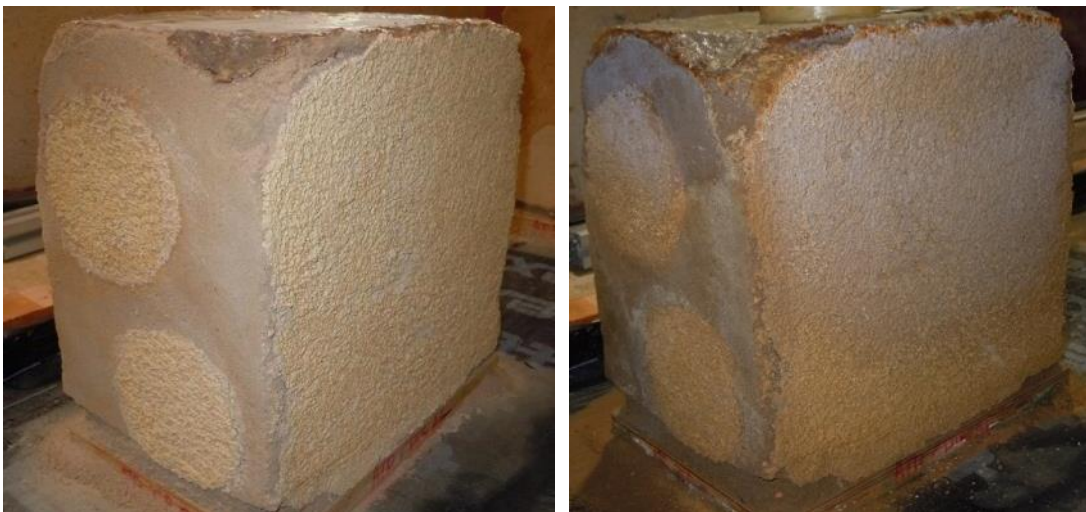
Figura 7.39. Bloco BAv com a aplicação da argamassa ATP_CP15 pelo método de absorção de água a partir do topo: à esquerda, antes de iniciar o 1º ciclo com algum aparecimento de eflorescências; à direita, após a finalização do 8º ciclo, com extensa visualização de eflorescências

Após o término da fase de absorção de água a partir do topo e em especial nos blocos BAv verificou-se a ocorrência de eflorescências, conforme se visualiza na Figura 7.39, facto este que se deveu provavelmente ao maior número de ciclos de envelhecimento de molhagem/secagem realizados nestes blocos. Contudo, também se verificaram eflorescências nos blocos BPD e BVC, conforme se visualiza na Figura 7.40 e Figura 7.41, respetivamente.

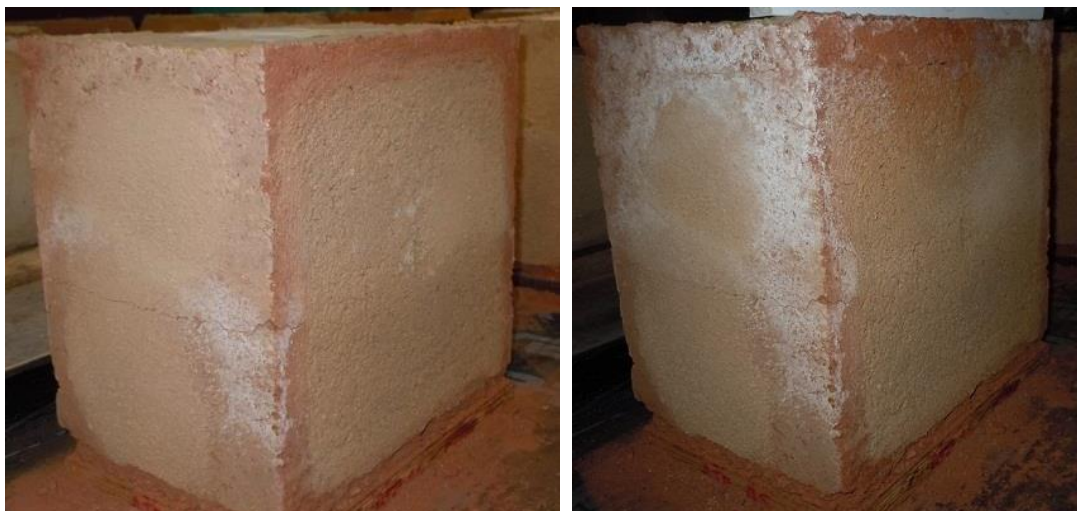
Figura 7.40. Bloco BPD com a aplicação da argamassa ATP, fase de absorção de água a partir do topo: à esquerda, antes de iniciar o 1º ciclo, já com algum aparecimento de eflorescências; à direita, 60 dias após ter terminada a fase, com maior incidência de eflorescências em especial na taipa

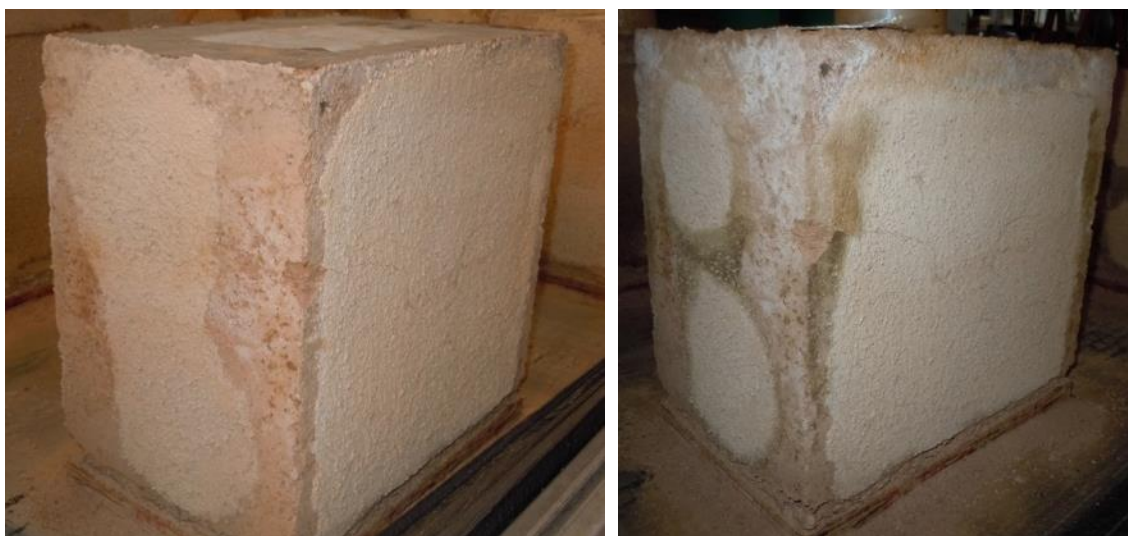
Figura 7.41. Bloco BVC com a aplicação da argamassa ATP_CH15, fase de absorção de água a partir do topo: à esquerda, antes de iniciar o 1º ciclo com fraco aparecimento de eflorescências; à direita, 60 dias após terminada a fase, com maior incidência de eflorescências em especial na taipa e na zona superior

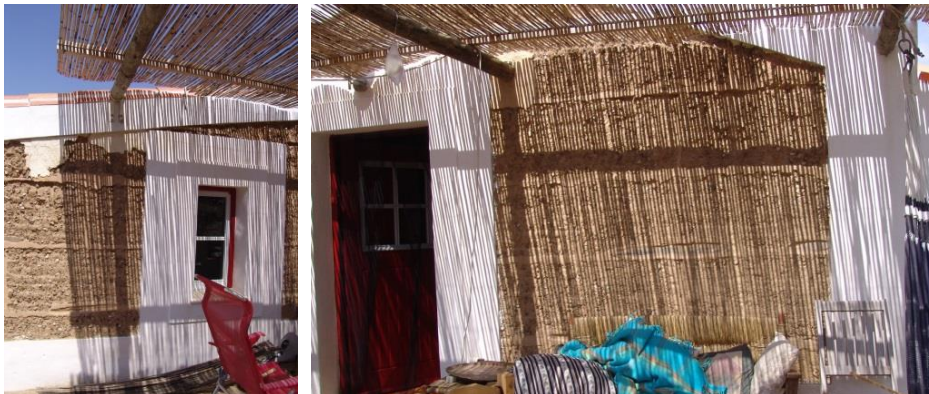
Figura 3.A. À esquerda, alçado principal visualizando a argamassa de reparação, e à direita, alçado principal com elementos de xisto inseridos na parede

Paredes: é visível degradação superficial nas paredes exteriores que não apresentam revestimento (opção do arquiteto para deixar secar a taipa) devido à ação das intempéries (chuva e vento). Aquando a construção chuvas intensas degradaram algumas zonas de taipa (principalmente na fachada principal), sendo essa zona colmatada com argamassas de reparação à base de cal e areia.

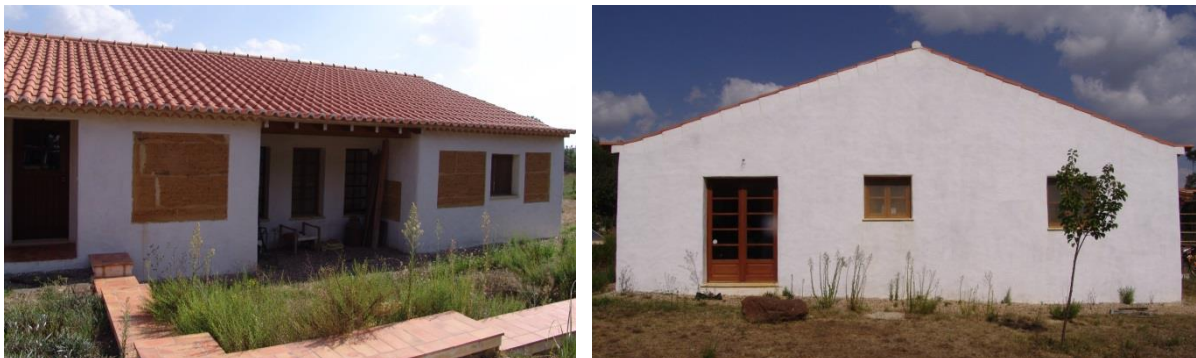
Figura 6.A. Em 2008: à esquerda, alçado lateral direito (noroeste); à direita, alçado posterior (noroeste) depois de revestido com argamassa de cimento

Paredes: são visíveis algumas humidades no interior da edificação, na fachada posterior. Estas humidades só começaram a aparecer após rebocar a edificação com argamassas cimentícias; decisão tomada pelo proprietário e contestada pelo arquiteto do projeto. Segundo o arquiteto este facto deve-se à colocação de argamassas cimentícias, pouco permeáveis às trocas de vapor de água. Humidades ascensionais no alçado lateral direito, mais visível no inverno.

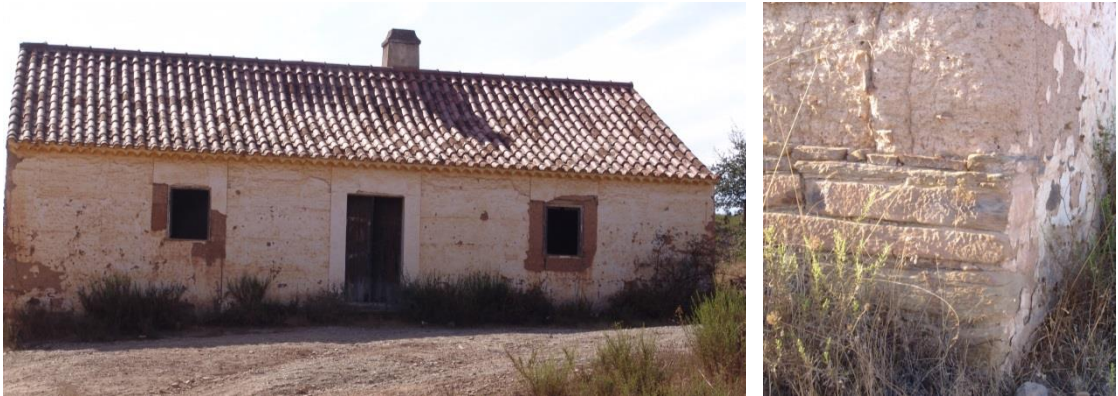
Figura 7.A. À esquerda, alçado principal (este), e à direita, pormenor da zona de embasamento com pedra de xisto

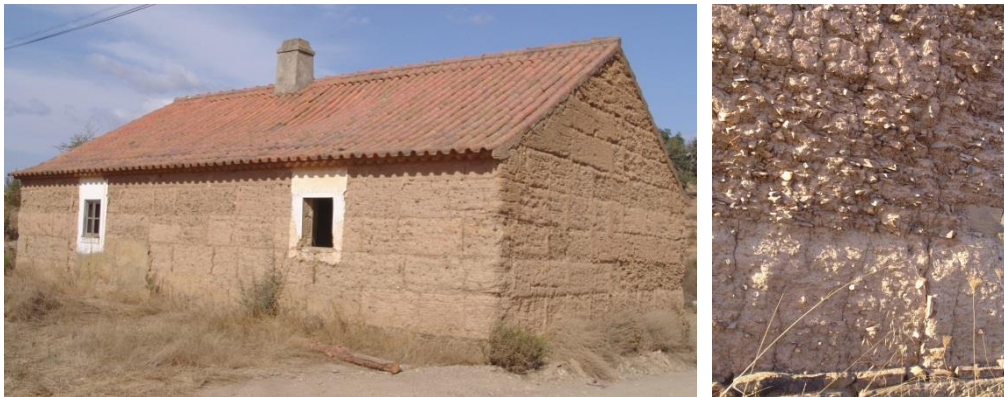
Figura 8. A. À esquerda, alçado posterior (oeste) e alçado lateral esquerdo (sul), e à direita, pormenor da parede de taipa, visualizando-se dois tipos de terra distintas

Paredes: é visível degradação bastante acentuada nas paredes exteriores face à ação das intempéries (chuva e vento); existem ainda algumas zonas da taipa bastante mais degradadas (erodidas), consequência dos dois tipos de terra utilizada. Fissuração generalizada nas paredes provocada pelo facto da estrutura de madeira da cobertura descarregar diretamente na taipa. Destacamento do revestimento da zona interior e erosão do revestimento da zona exterior da edificação com perda de espessura da parede. Utilização de argamassas cimentícias para travar a erosão nas paredes de taipa, estando estas maioritariamente destacadas.

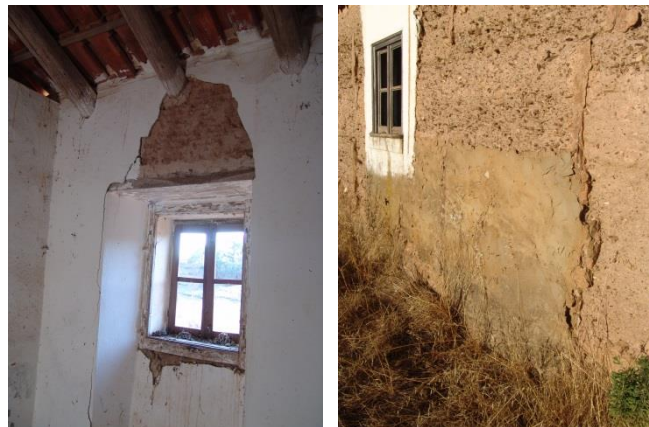
Figura 9.A. À esquerda, interior da edificação com queda de revestimento, e à direita, alçado posterior (oeste) visualizando a reparação da taipa com argamassas cimentícias

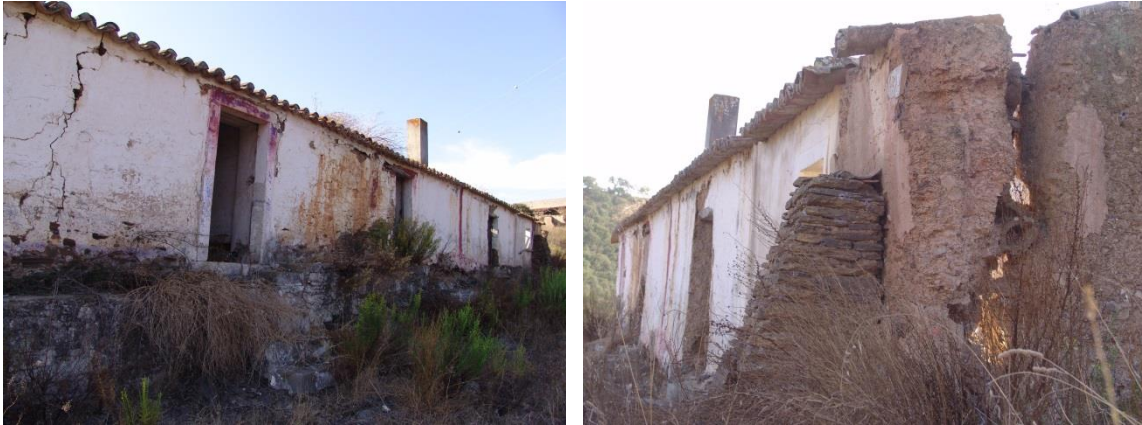
Figura 10.A. Alçado principal (sudeste) com o pormenor da zona de embasamento e do contraforte com pedra de xisto; visualização à direita do desligamento de duas paredes perpendiculares

Estrutura: fendas verticais originadas (na maior parte dos casos) pelo peso da estrutura de cobertura. Desligamento de paredes perpendiculares (Figura 10.A, à direita), devido ao facto da não existência de elementos de ligação nos cunhais.

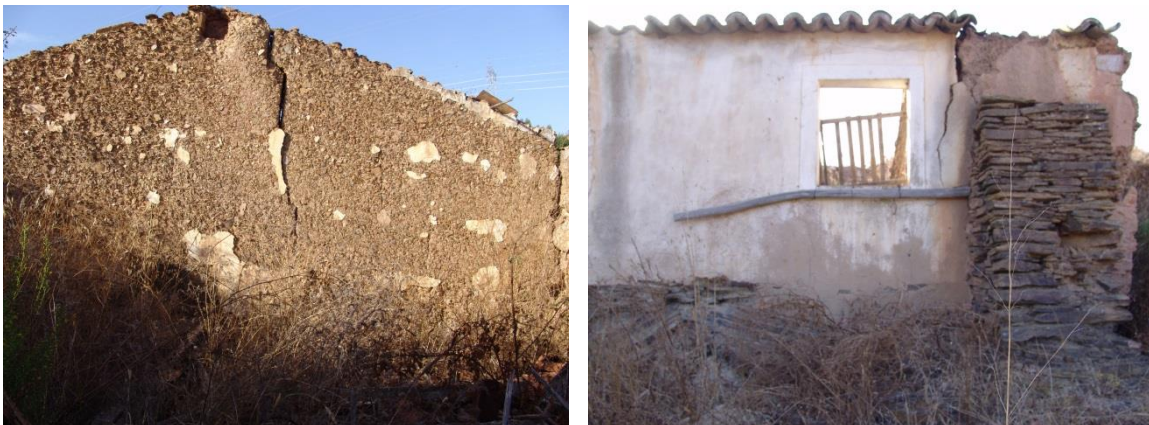
Figura 11.A. À esquerda, zona interior do alçado lateral direito (nordeste) visualizando uma fenda vertical, e à direita, pormenor do contraforte com fenda vertical na parede

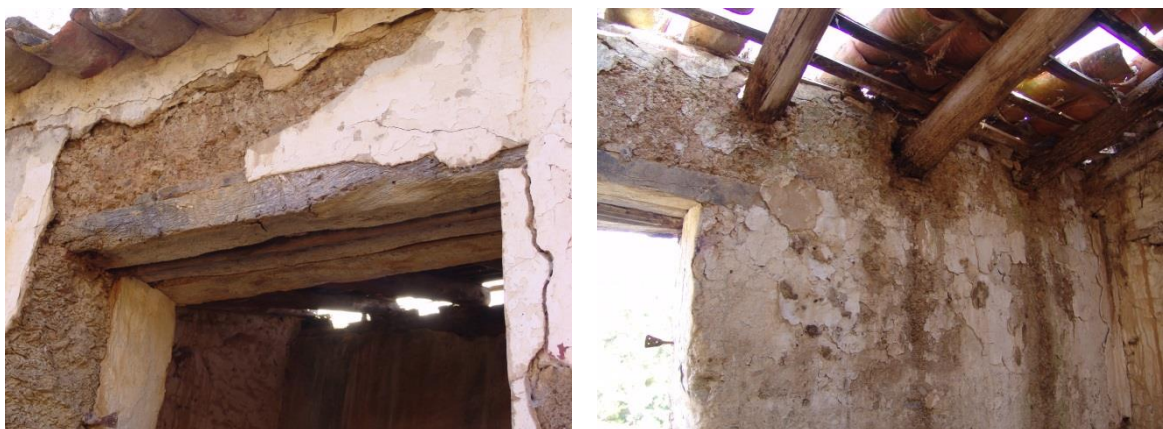
Figura 12.A. À esquerda, pormenor do lintel em madeira no vão de uma porta e destacamento da camada de reboco com perda de espessura da parede, e à direita, zona de entrega dos barrotes de madeira nas paredes de taipa

Paredes: destacamento de reboco em algumas zonas da edificação, quer nas paredes interiores quer exteriores; nas zonas onde não existe revestimento, a parede de taipa encontra-se bastante degradada com perda de espessura.

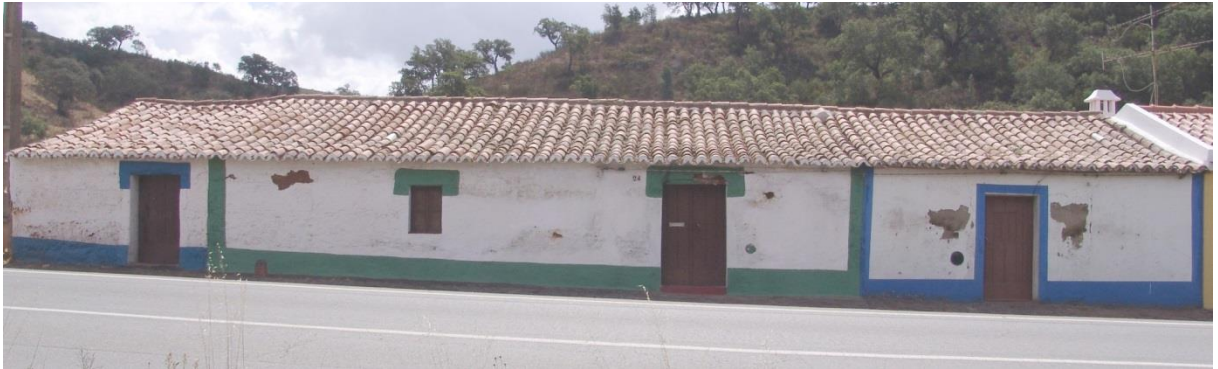
Figura 13.A. Alçado principal (noroeste)

Cobertura: estrutura partida ou material com fluência, visível na Figura 13.A, no compartimento da edificação mais à esquerda.

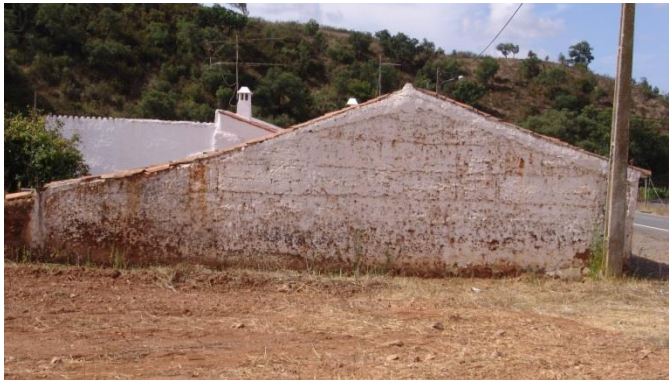
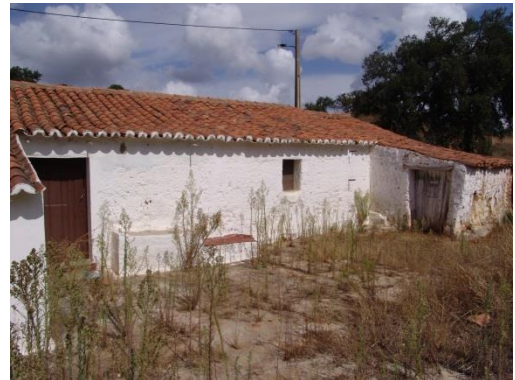
Figura 14.A. À esquerda, alçado lateral esquerdo (nordeste) com o revestimento bastante erodido, e à direita, alçado posterior (sudeste)

Paredes: é visível a erosão do revestimento (começando a chegar à taipa) na parede do alçado lateral esquerdo (Figura 14.A, à esquerda) face à ação das intempéries (chuva e vento). Destacamento de reboco em algumas zonas e noutras zonas foram aplicadas argamassas cimentícias para colmatar a degradação. É também identificável na taipa, onde já não existe revestimento, a existência de pequenos orifícios devido à nidificação de insetos. Um dos lintéis de madeira encontra-se bastante degradado com a zona envolvente da taipa também degradada e com perda de espessura da parede.

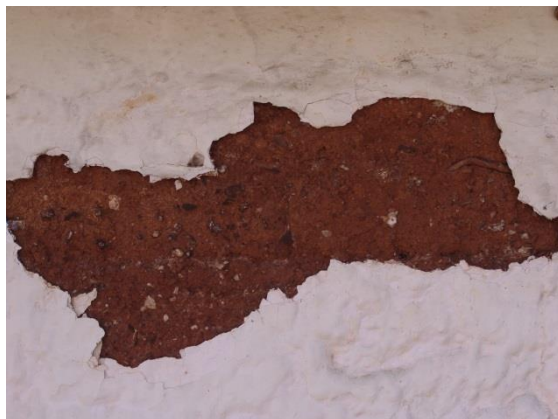
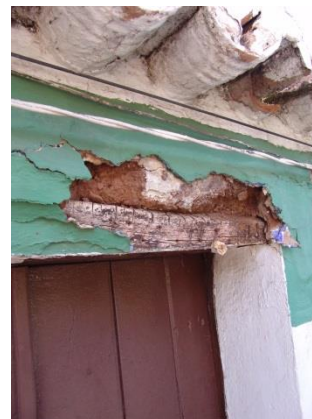
Figura 15.A. À esquerda, destacamento da camada de reboco visualizando-se os buracos devido à nidificação de insetos, e à direita, lintel em madeira (bastante ressequido) no vão da porta

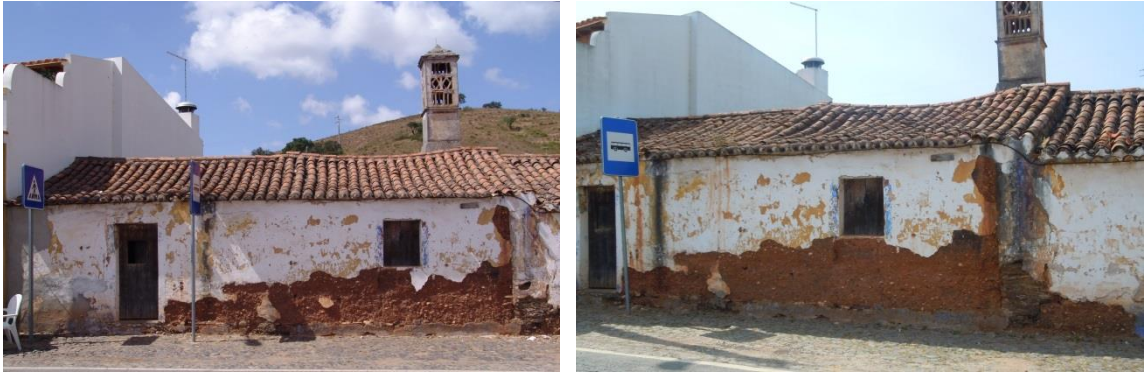
Figura 16.A. Alçado principal (sudeste): à esquerda, em agosto de 2008, visualizando-se na zona mais à esquerda a utilização de argamassas cimentícias; à direita, em agosto de 2013 visualizando-se a contínua degradação

Paredes: é visível a degradação bastante acentuada na parede exterior, com uma taipa bastante erodida com perda de espessura. Grande parte da camada de revestimento já não existe. Esta degradação deve-se à ação das intempéries ou ascensão capilar. Utilização de argamassas cimentícias para travar a erosão nas paredes, sendo que algumas destas argamassas apresentam-se destacadas. Existe ainda a presença de ninhos de insetos causando o aparecimento de pequenos orifícios na taipa.

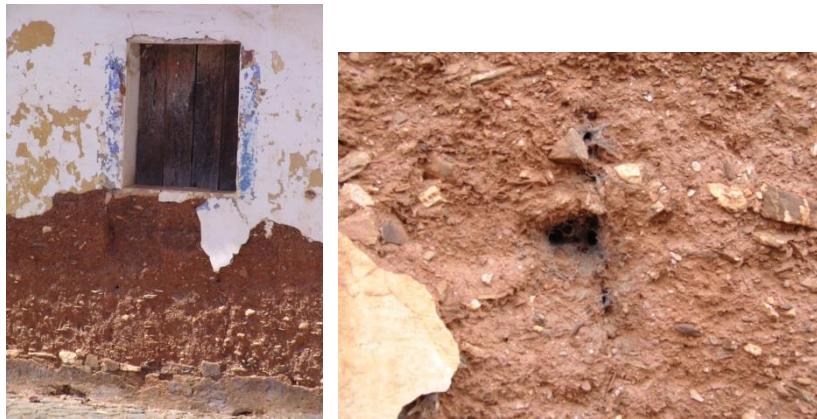
Figura 17.A. Taipa bastante erodida e degradada, visualizando-se a nidificação de insetos

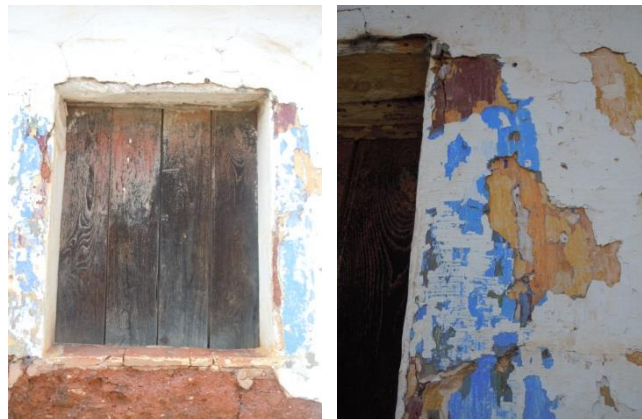
Figura 18.A. À esquerda, vão de janela com pormenor do lintel em madeira, e à direita, visualização das várias camadas de cal com pigmentos de várias cores

Lintéis: vergas de porta e janelas com elementos de madeira						
Viga bordadura						
Transição entre pisos						
Cobertura						
Descrição genérica: a cobertura de duas águas com telha canudo. São visíveis as várias camadas de caiação com as várias cores de pigmentação (Figura 18.A).
