Maria Idália da Silva Gomes

Conservação de construções de taipa: argamassas de reparação

Tese para obtenção do Grau de Doutor em Engenharia Civil,
Especialidade Ciências da Construção

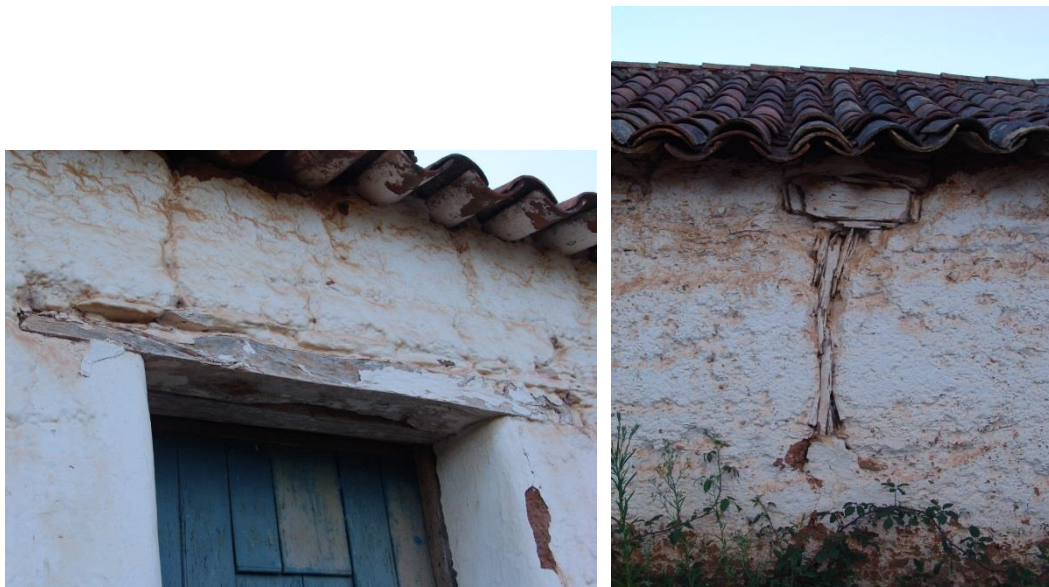
Figura 20.A. À esquerda, vão de janela com pormenor do lintel em madeira visualizando-se a utilização da pedra em cima da madeira, e à direita, introdução de xisto na parede de taipa

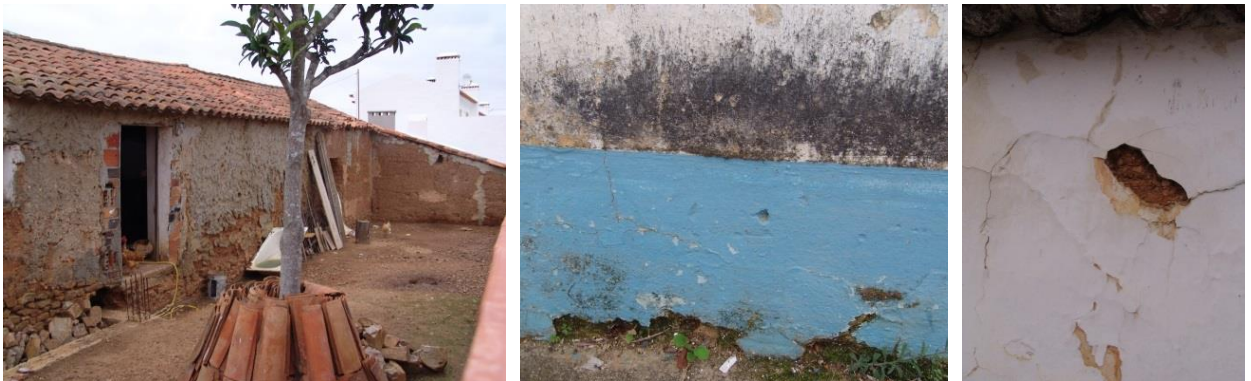
Figura 22.A. À esquerda, alçado posterior, ao centro, humidades ascensionais, e à direita, destacamento de reboco

Embasamento: alvenaria de pedra						
Paredes exteriores <input checked="" type="checkbox"/> Taipa <input type="checkbox"/> Adobe <input type="checkbox"/> Outro Observações: _____						
Paredes interiores <input type="checkbox"/> Taipa <input type="checkbox"/> Adobe <input type="checkbox"/> Outro Observações: _____						
Lintéis: vergas de portas e janelas com elementos de madeira e no alçado posterior utilização de tijolo cerâmico						
Viga bordadura						
Transição entre pisos						
Cobertura: em madeira						
Descrição genérica: a cobertura de duas águas com telha canudo. No alçado principal a edificação está caiada com a zona do soco e dos vãos pintados com a tradicional cor azul. Introdução, como ato de reabilitação, de uma viga de fundação com continuidade para o interior da edificação (alçado posterior, Figura 22.A e 23.A).

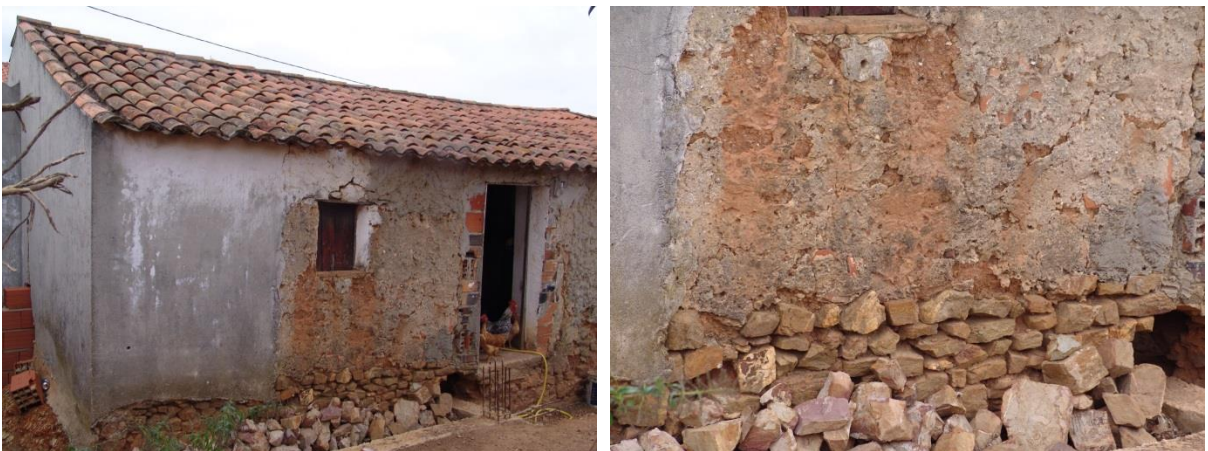
Figura 23.A. À esquerda, alçado posterior com a aplicação de um revestimento cimentício e utilização em algumas zonas argamassas de reparação também cimentícias, visualiza-se ainda uma viga de fundação que penetra para o interior da edificação onde se observam armaduras de espera, e à direita, pormenor da parede com argamassas cimentícias e da zona de embasamento

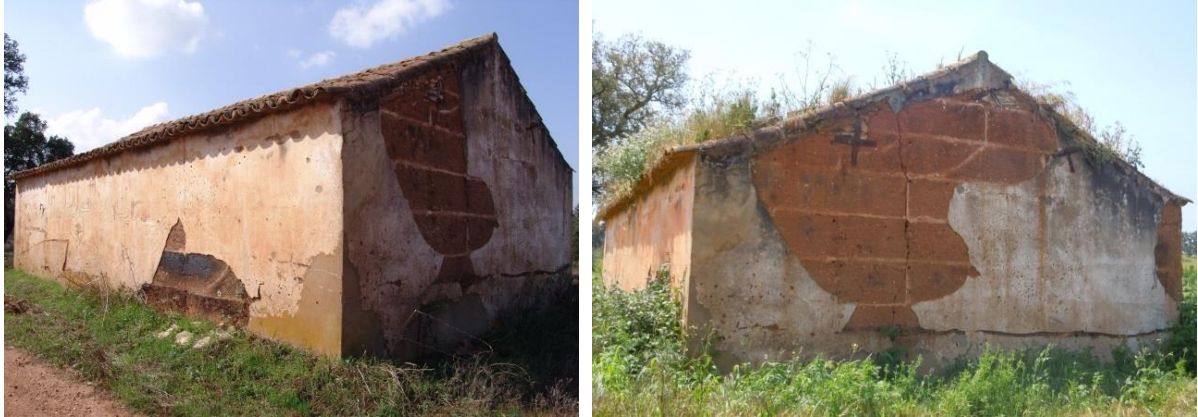
Figura 24.A. Alçado posterior (este) e alçado lateral esquerdo (norte), pode-se visualizar o destacamento da camada de revestimento e as ancoragens: à esquerda, em outubro de 2008; à direita, em abril de 2013 visualizando-se a contínua degradação na edificação

Paredes: fissuração vertical. Destacamento e queda de parte do revestimento. Utilização de argamassas cimentícias para reparação de algumas zonas degradadas/erodidas da taipa. Nidificação de insetos causando a existência de orifícios na parede de taipa. São visíveis algumas manchas de humidade possivelmente provocadas por água ascensional.

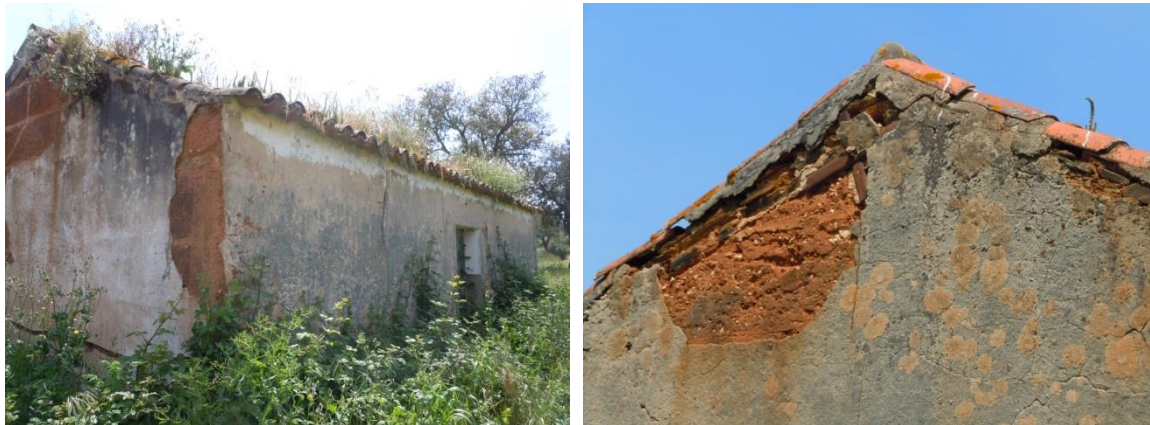
Figura 25.A. À esquerda, alçado lateral esquerdo (norte) e alçado principal (oeste), e à direita, visualização do tirante e da alvenaria de pedra para receber a estrutura de cobertura

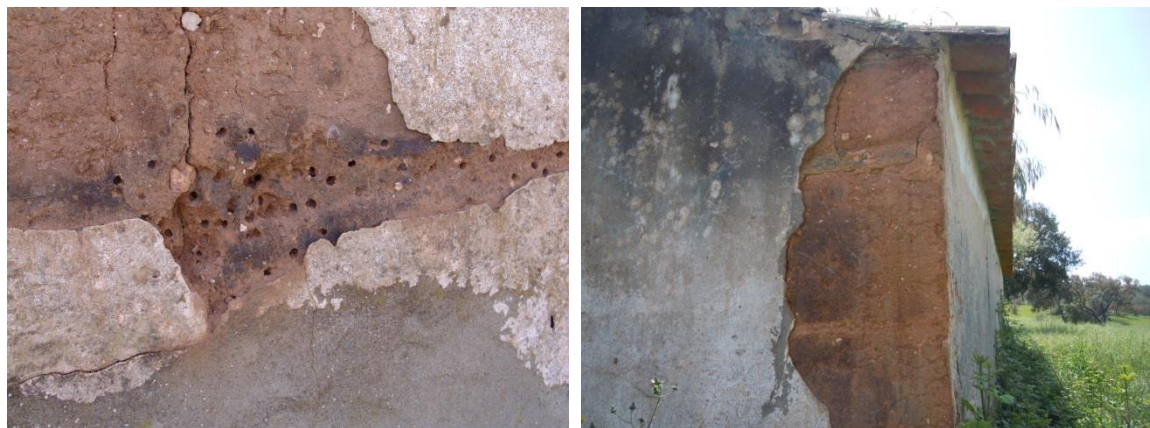
Figura 26.A. À esquerda, nidificação de insetos e zona de intervenção com argamassas de reparação cimentícias, e à direita, pormenor da inserção na parede de uma pedra de xisto na posição horizontal

Paredes interiores <input type="checkbox"/> Taipa <input type="checkbox"/> Adobe <input type="checkbox"/> Outro Observações: _____						
Linteis						
Viga bordadura: não existe uma viga de bordadura mas existe alvenaria de pedra para redistribuir os esforços do peso da cobertura						
Transição entre pisos						
Cobertura						
Descrição genérica: a cobertura de duas águas com telha canudo. Apresenta juntas em declive. São inseridos na taipa elementos de xisto na horizontal (Figura 26.A, à direita) para travamento da fendilhação vertical que possa existir na taipa.

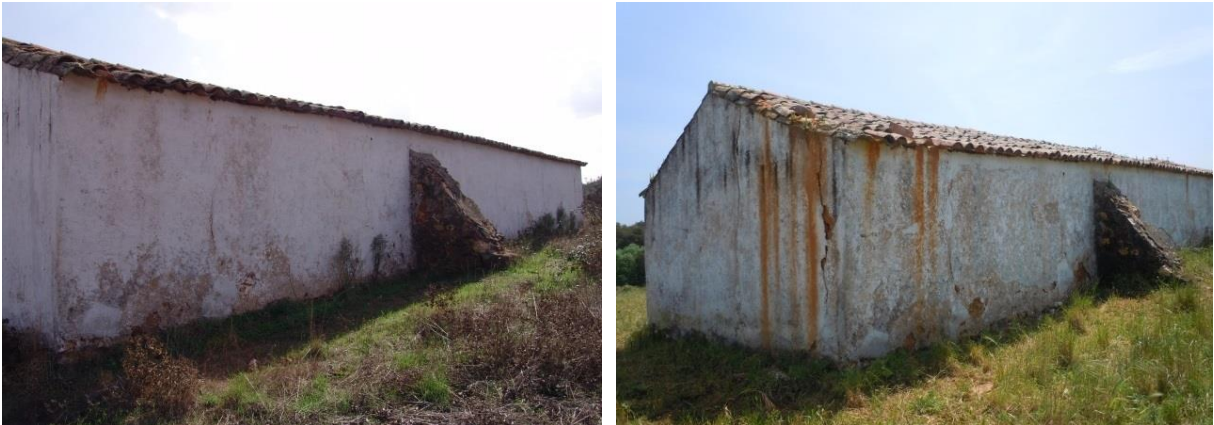
Figura 28.A. Alçado posterior com um contraforte: à esquerda, em outubro de 2008; à direita, em abril de 2013, visualizando-se uma degradação bastante mais acentuada

Paredes: é visível a degradação bastante acentuada na parede exterior dos alçados lateral direito e posterior com o revestimento bastante erodido. Algumas zonas de revestimento encontram-se destacadas deixando a taipa à vista, degradando-a a um nível superficial.

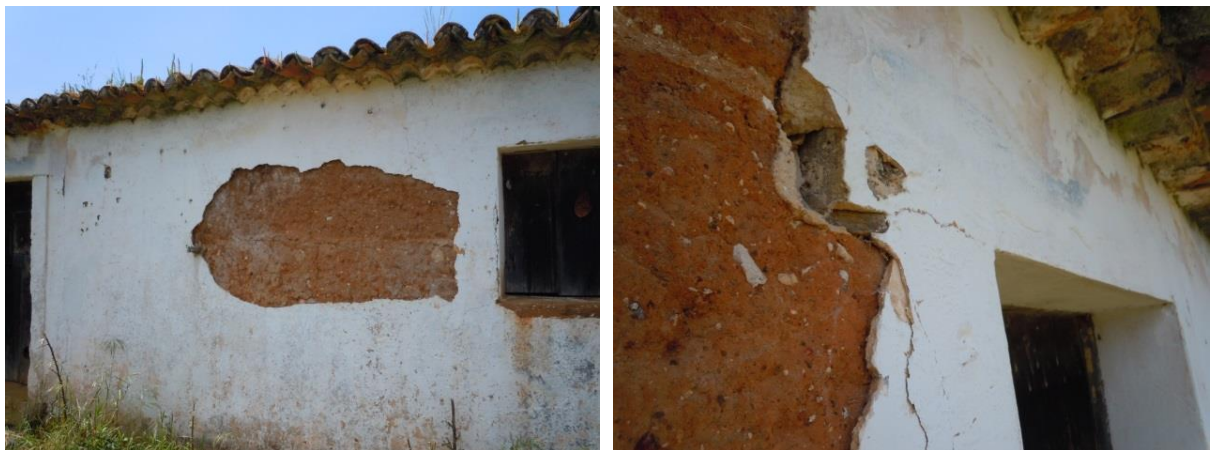
Figura 29.A. Em 2013: à esquerda, destacamento e queda da camada de reboco; à direita, lintel em betão no vão da porta

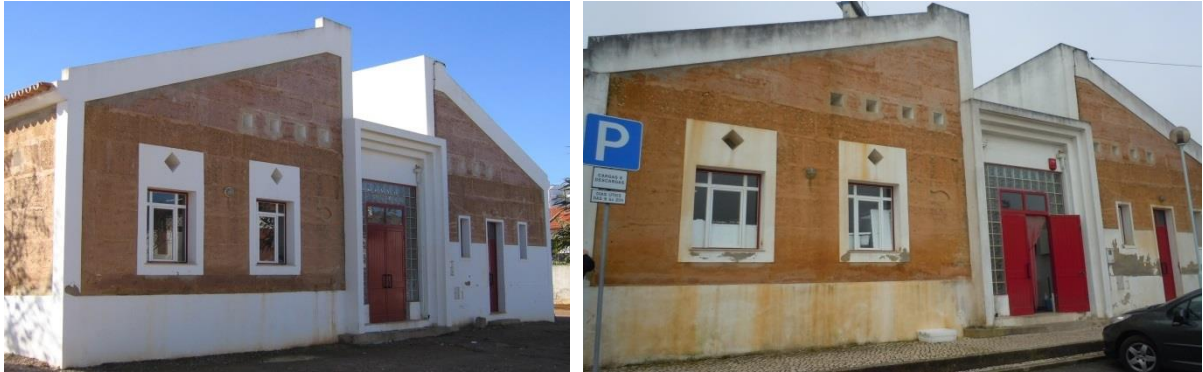
Figura 30.A. Alçado principal do Mercado Municipal de São Luís: à esquerda, em 2004; à direita, em 2013 depois de algumas intervenções realizadas

As paredes têm sido constantemente alvo de reparação com o recurso de argamassas cimentícias, que se verificaram inadequadas uma vez que se encontram maioritariamente destacadas, e verificou-se ainda a nidificação de insetos debaixo destas. Em algumas zonas verifica-se que o revestimento (argamassas bastardas) encontra-se muito frágil e com baixa coesão (desintegrando-se facilmente), a tinta que reveste o revestimento encontra-se pulverulenta e destacada.

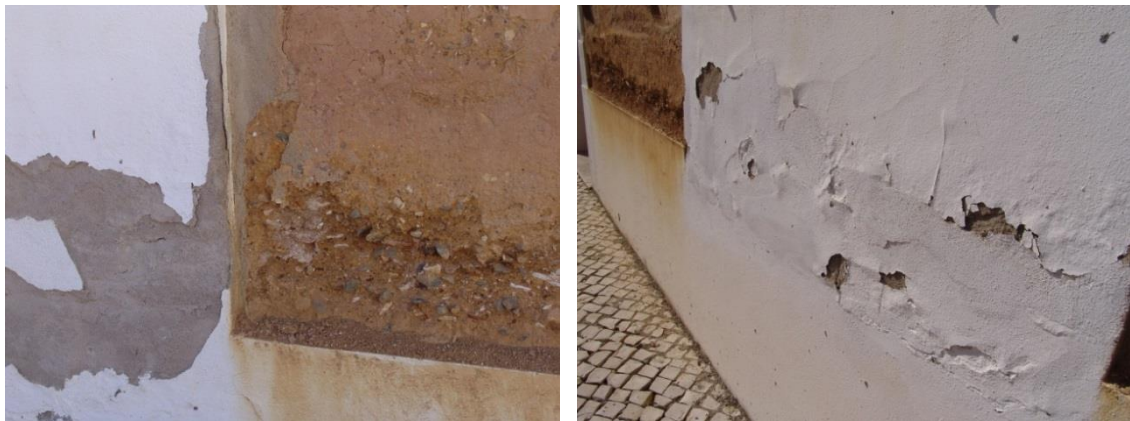
Figura 31.A. Perda de espessura na parede com perda de coesão da taipa e revestimento com baixa coesão, verificando o empolamento de tinta

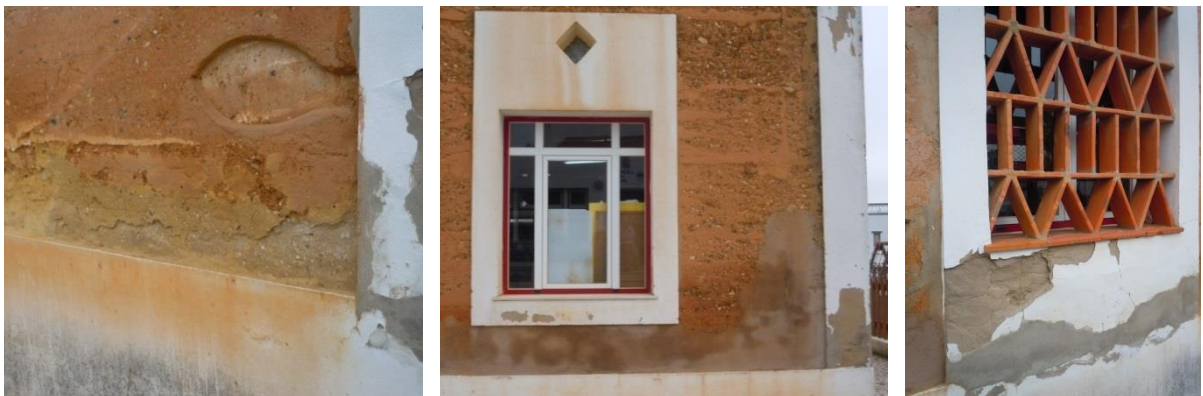
Figura 32.A. Em 2013: à esquerda, humidades ascensionais e perda de espessura da parede; ao centro, reparações efetuadas com uso de argamassas cimentícias; à direita degradação do revestimento com perda de coesão

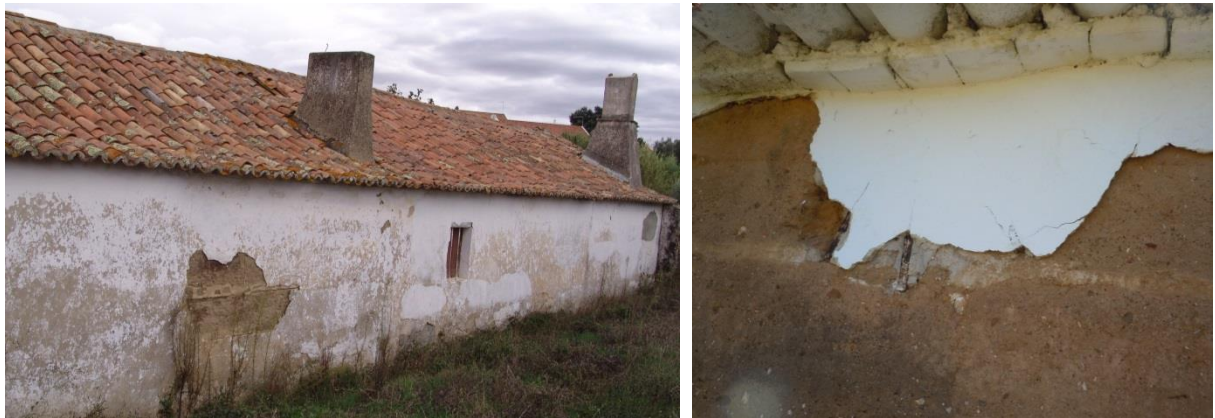
Figura 34.A. À esquerda, alçado posterior com destacamento de revestimento, e à direita, topo da parede de taipa, visualizando-se parte do tirante e o recurso a tijolo cozido para distribuição do peso de cobertura

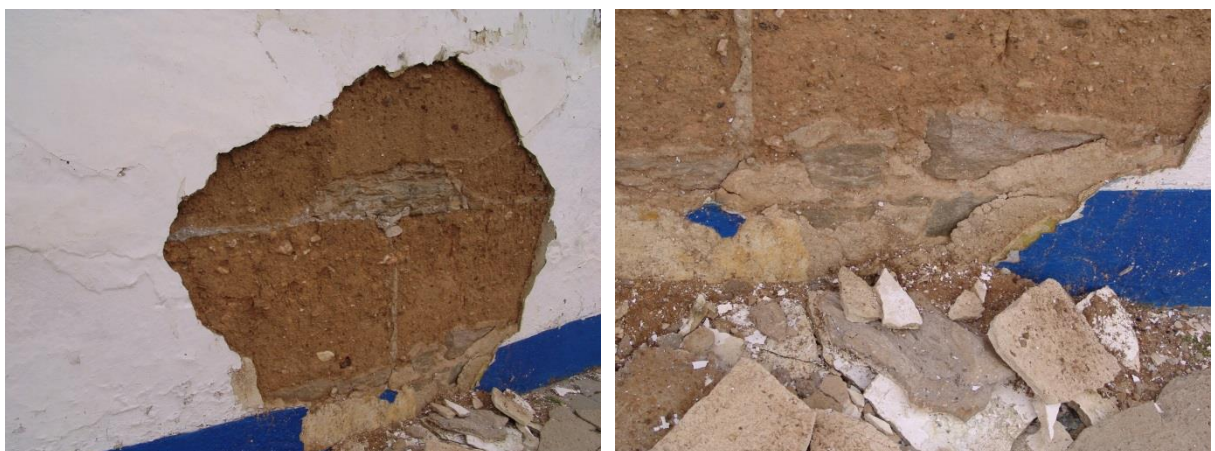
Figura 35.A. Destacamento do revestimento com pormenor do embasamento e introdução de elementos de pedra entre os blocos de taipa

Paredes: algumas zonas de revestimento encontram-se destacadas deixando a taipa à vista, enquanto que outras zonas do revestimento apresentam alguma erosão. Verifica-se ainda a utilização de argamassas cimentícias.

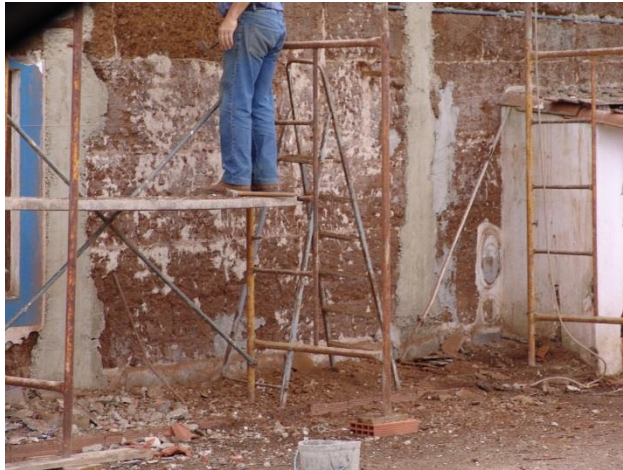
Figura 36.A. Criação de rugosidades na parede de taipa para receber uma argamassa cimentícia

Paredes: as paredes de taipa foram revestidas com argamassas cimentícias após serem picadas para apresentarem rugosidades.

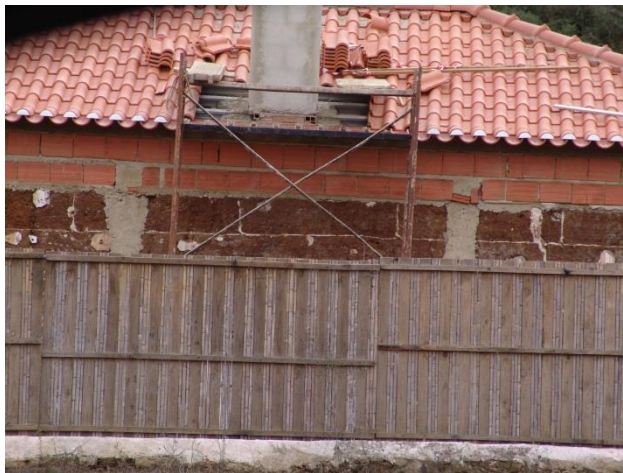
Figura 37.A. Ampliação em altura da edificação de taipa com recurso à utilização de tijolos furados

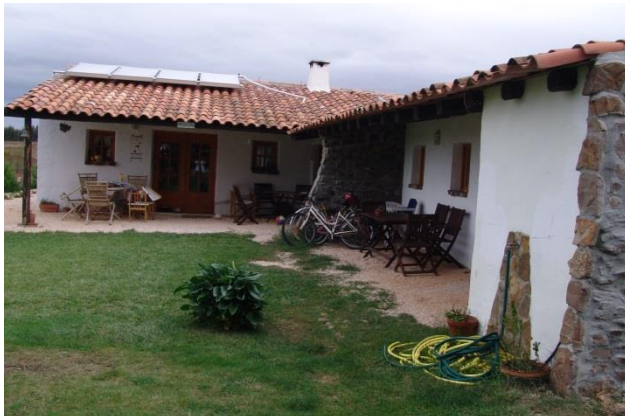
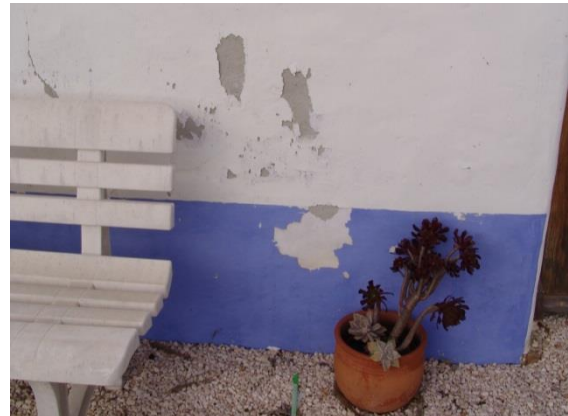
Figura 40.A. À esquerda, alçado posterior, e à direita, detalhe de humidade (devido a humidades ascensionais)

Paredes: verificam-se em muitas zonas da parede humidades ascensionais com destacamento do revestimento. Estas humidades são mais visíveis no inverno. O revestimento apresenta uma fissuração excessiva sem direção preferencial.

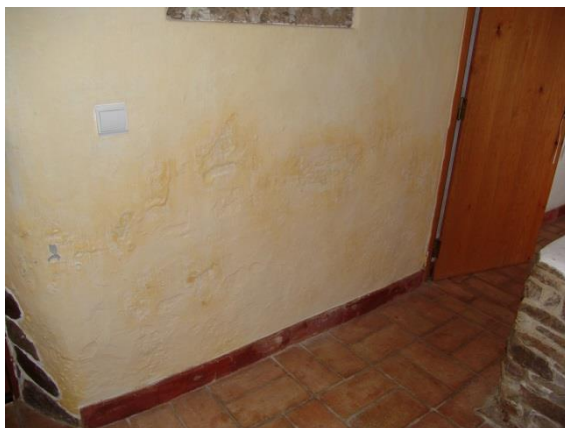
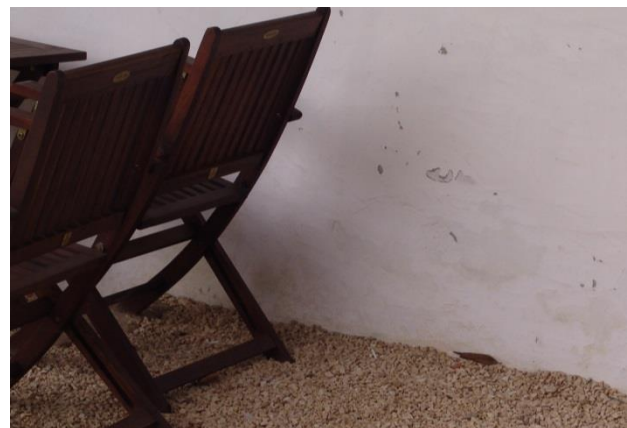
Figura 41.A. Humidades ascensionais: à esquerda, no interior do edifício; à direita, no exterior do edifício

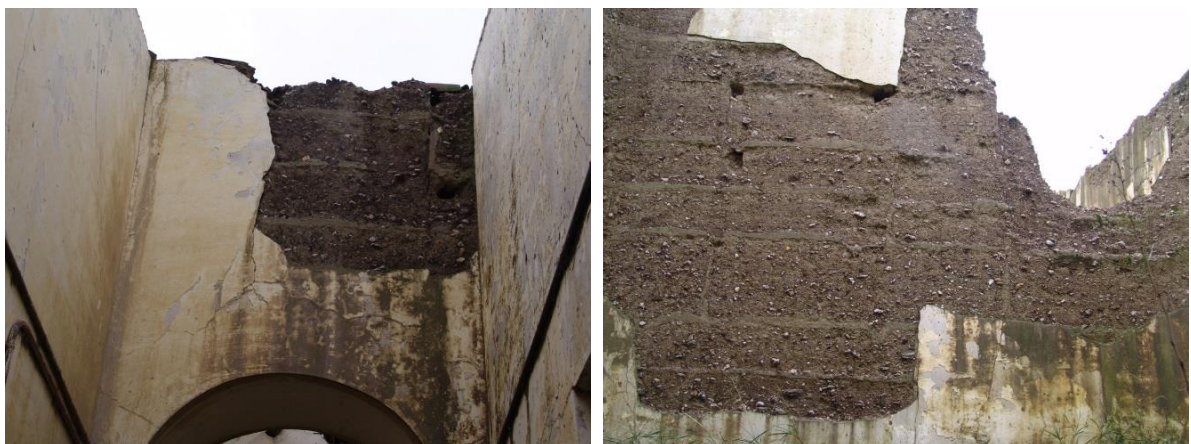
Figura 44.A. Paredes interiores da edificação, visualizando-se à direita a divisão do bloco de taipa em dois blocos

Tipologia construtiva:						
Fundações						
Embasamento						
Paredes exteriores	<input checked="" type="checkbox"/> Taipa	<input type="checkbox"/> Adobe	<input type="checkbox"/> Outro	Observações: _____		
Paredes interiores	<input checked="" type="checkbox"/> Taipa	<input type="checkbox"/> Adobe	<input type="checkbox"/> Outro	Observações: _____		
Linteis						
Viga bordadura						
Transição entre pisos						
Cobertura: estrutura de madeira						
Descrição genérica: verifica-se por vezes que o bloco de taipa está dividido em dois, ficando cada bloco com uma altura de aproxima de 0,25 m, dividido por uma argamassa de terra e cal (Figura 44.A, à direita). A cobertura é de duas águas simétricas, com a utilização de telha canudo.

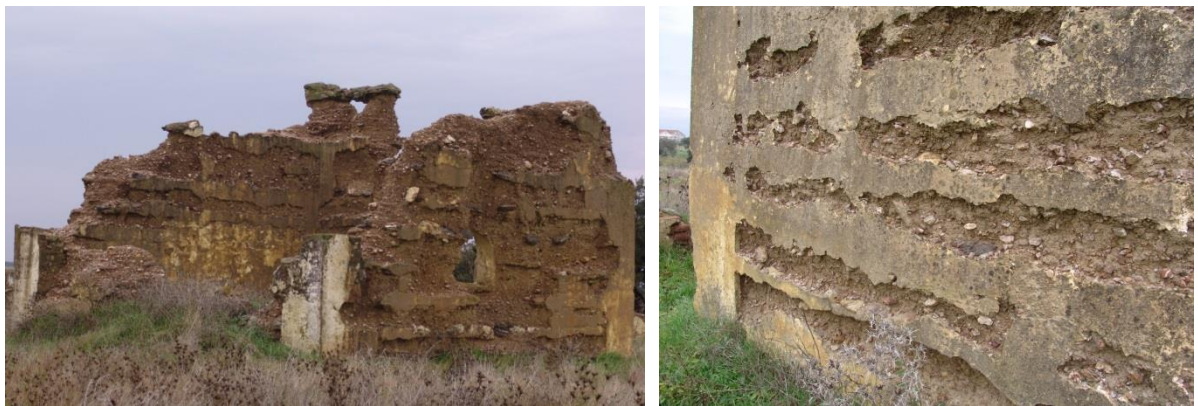
Figura 46.A. Parede de taipa bastante degradada e erodida

Paredes: nas zonas das juntas entre os blocos de taipa o revestimento ainda existe, manifestando que a argamassa deverá apresentar algum tipo de ligante. Nas zonas da taipa já não existe revestimento e a taipa encontra-se muito degradada e com elevada perda de espessura. Verificam-se ainda alguns fungos/bolores nas paredes de taipa.

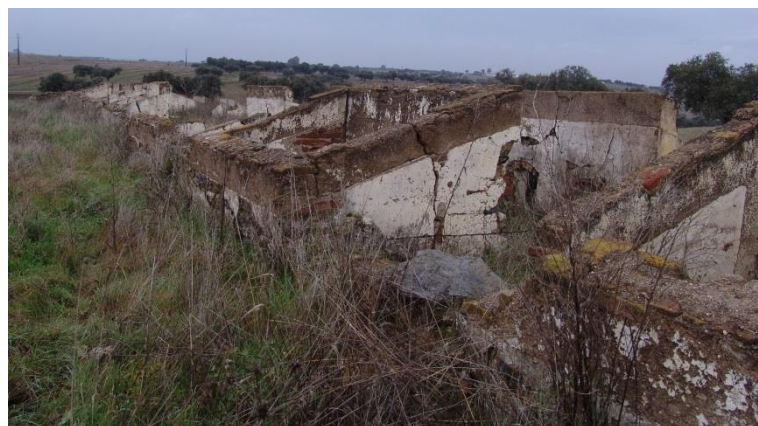
Figura 47.A. Edifício do corpo 2, verificando-se a utilização de algumas argamassas cimentícias

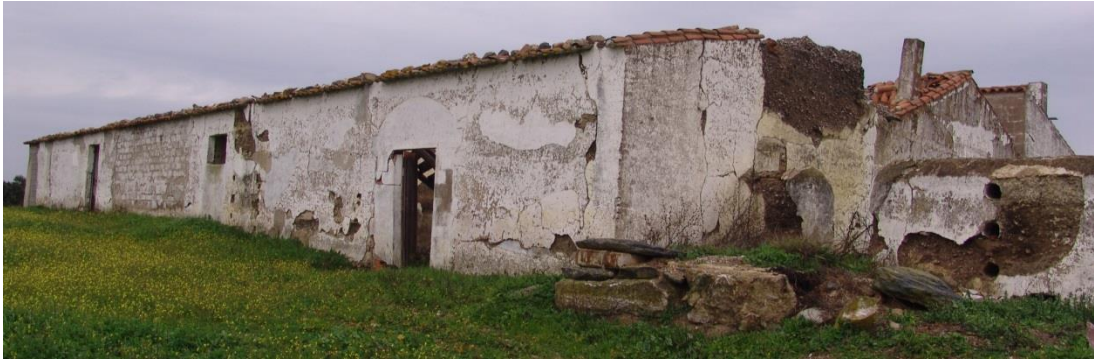
Figura 48.A. Alçado lateral esquerdo, visualizando-se uma degradação acentuada no revestimento e queda em algumas zonas

Paredes: utilização de argamassas cimentícias para colmatar a degradação acentuada nas paredes de taipa. Nas zonas onde não existe revestimento a degradação da taipa apresenta-se acentuada. Fissuração vertical provocada pelo facto da estrutura de madeira da cobertura descarregar diretamente na taipa. Verificam-se alguns fungos/bolores nas paredes de taipa.

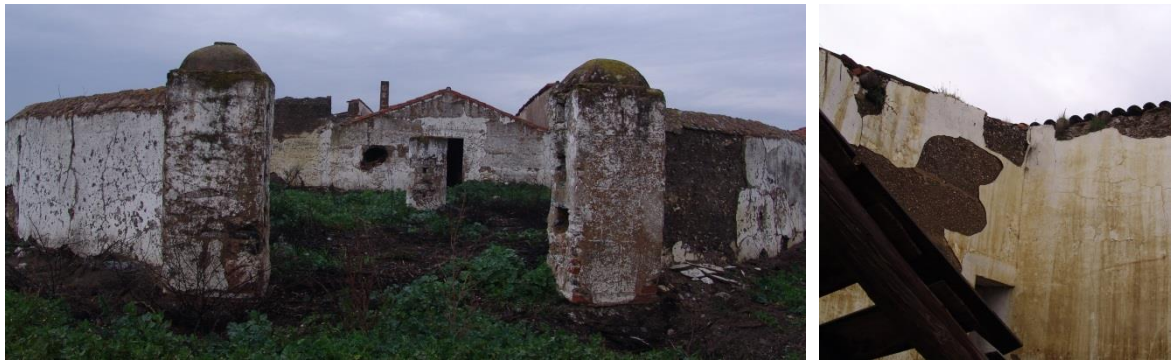
Figura 49.A. À esquerda, entrada para o edifício principal, visualizando o muro de taipa com o revestimento destacado, e à direita, interior do edifício visualizando-se também destacamento do revestimento

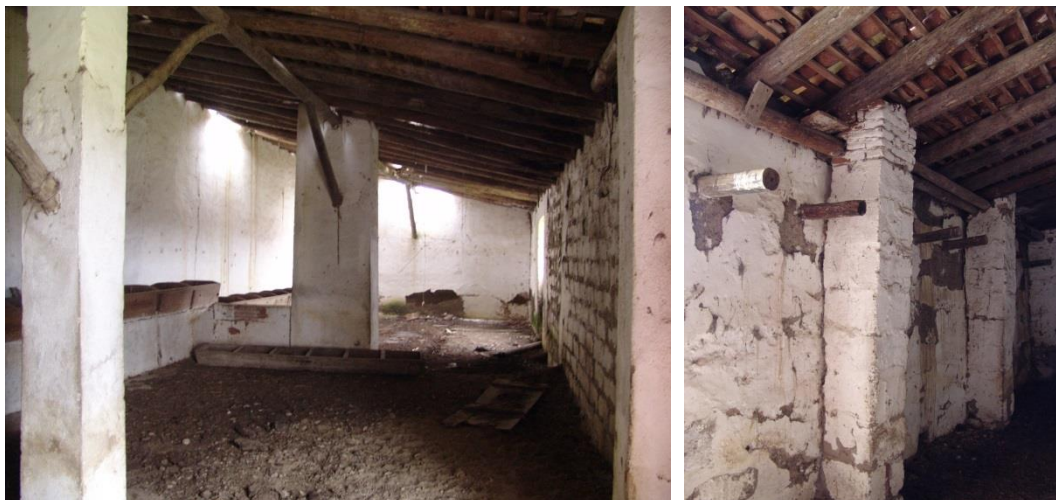
Figura 50.A. Zona interior do edifício, visualizando-se a estrutura de cobertura e os pilares

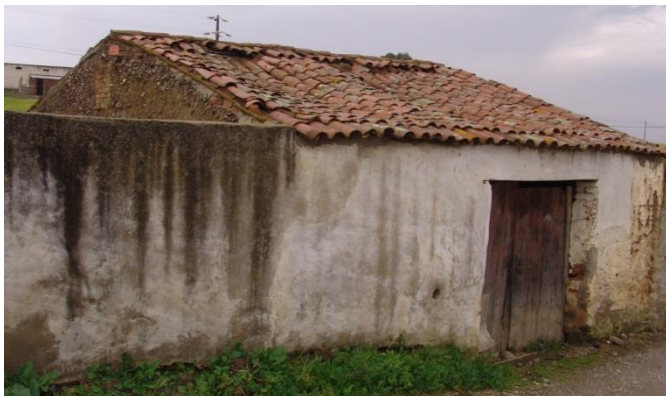
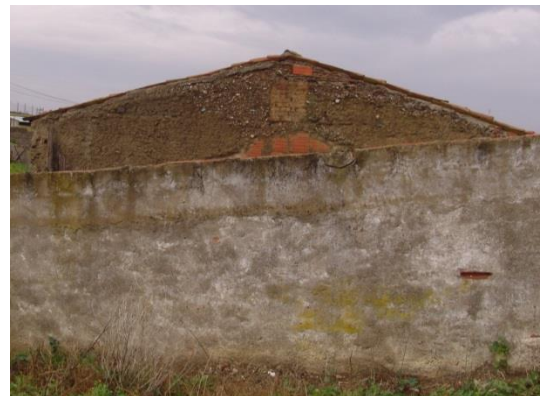
Figura 52.A. Alçado principal e alçado lateral esquerdo

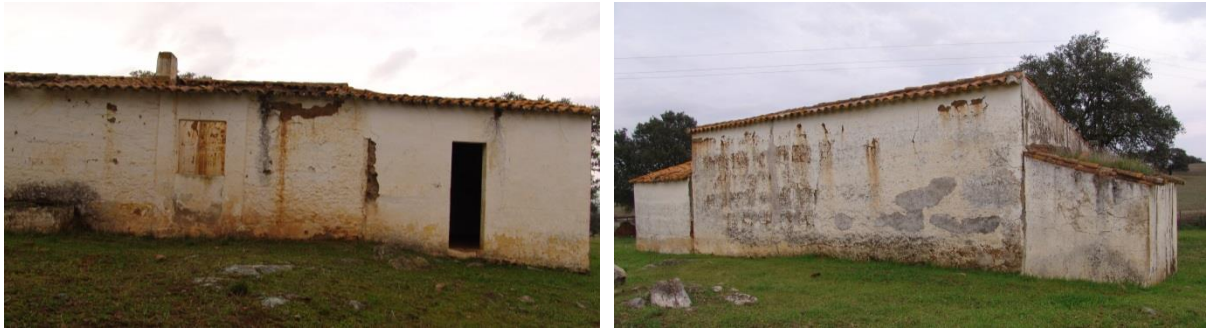
Figura 53.A. À esquerda, alçado principal, e à direita, alçado posterior com a utilização de argamassas cimentícias para tapar alguma degradação na taipa

Paredes: destacamento de zonas do revestimento e como consequência a taipa apresenta-se erodida a um nível superficial. Zonas de revestimento erodidas a nível superficial, começando a atingir a taipa. Verificam-se a existência de crescimento de vegetação no topo das paredes e existência de fungos/bolores em algumas zonas do revestimento. Reparações efetuadas com o recurso a argamassas cimentícias. Verifica-se a existência de pequenos buracos, derivado da nidificação de insetos. É Também visível humidades ascensionais, possivelmente devido a um corte hídrico mal executado. No revestimento existe uma fissuração excessiva em algumas zonas e a existência de fundos/bolores.

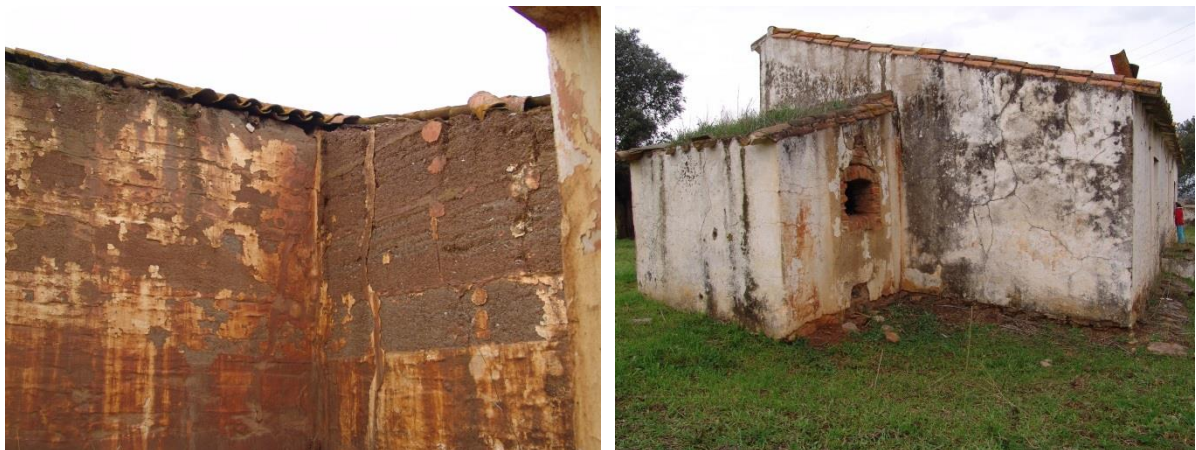
Figura 54.A. À esquerda, interior da edificação com o destacamento do revestimento, e à direita, alçado lateral esquerdo visualizando-se o forno e fissuração excessiva do revestimento, existência de fungos/bolores

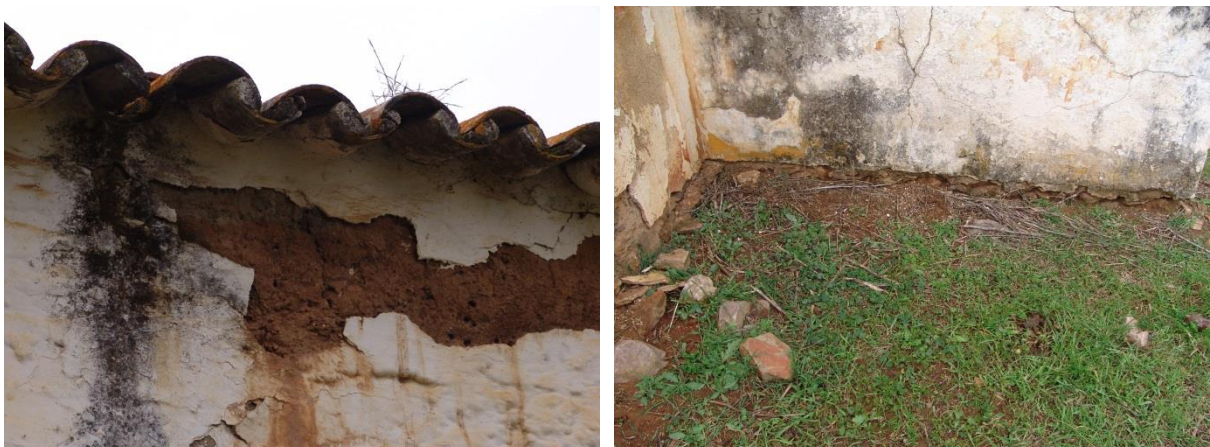
Figura 55.A. À esquerda, pequenos orifícios na taipa devido à nidificação de insetos, e à direita, pormenor da zona do embasamento com a utilização de alvenaria de pedra

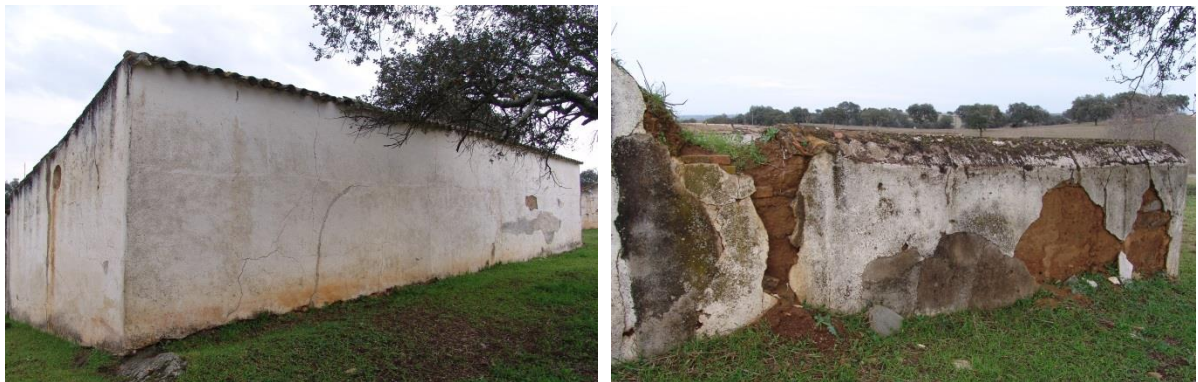
Figura 57.A. À esquerda, alçado posterior, e à direita, alçado lateral esquerdo visualizando algumas reparações efetuadas com argamassas cimentícias

Paredes: destacamento de grande parte da camada de revestimento, apresentado uma taipa bastante erodida com uma perda de espessura a um nível bastante acentuado. Verificam-se a existência de bolores/fundos e o crescimento de vegetação no topo das paredes. Reparações efetuadas com o recurso a argamassas cimentícias.

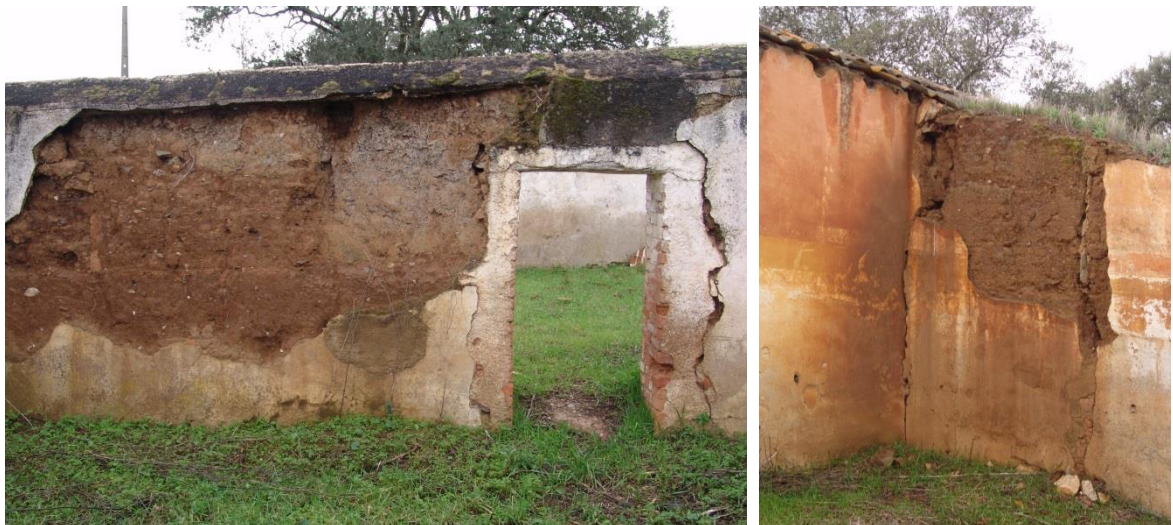
Figura 58.A. Destacamento do revestimento e consequente erosão da taipa

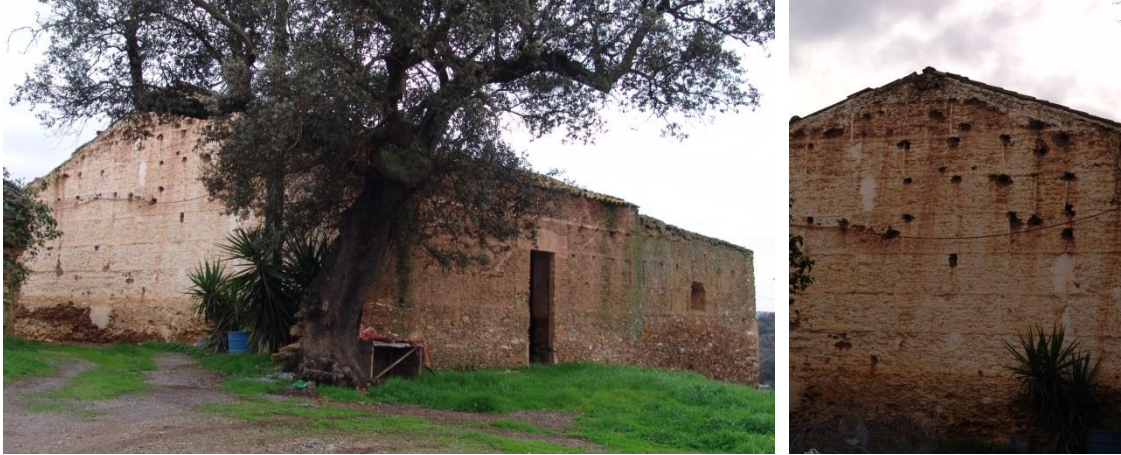
Figura 59.A. À esquerda, observam-se juntas em declive e o reforço com tijolo maciço nos vãos, e à direita, verifica-se a existência de cavidades profundas nas paredes de taipa

Paredes: as paredes onde já não existe revestimento encontram-se bastante erodidas verificando-se um nível de degradação superficial mas também a um nível mais profundo. Esmagamento com fissuração vertical devido à estrutura da cobertura apoiar diretamente na parede de taipa. Verificam-se humidades ascensionais e a existência de bolores e fundos.

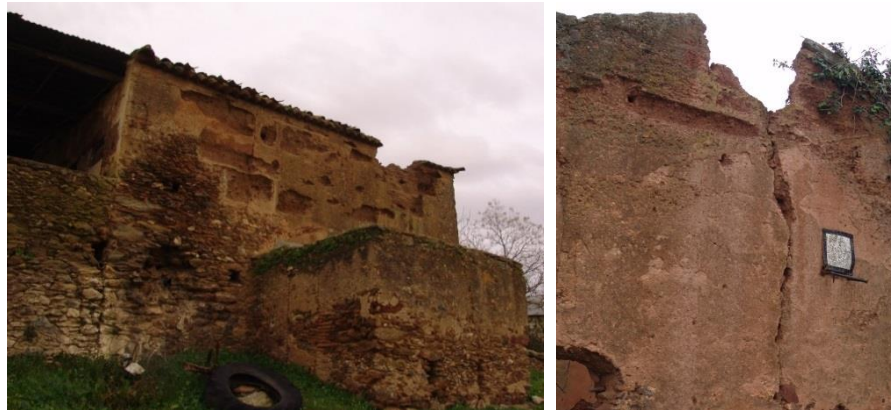
Figura 60.A. À esquerda, zona da taipa bastante degradada com perda de espessura na parede, e à direita, esmagamento no topo da parede e consequente fissuração devido ao peso da cobertura

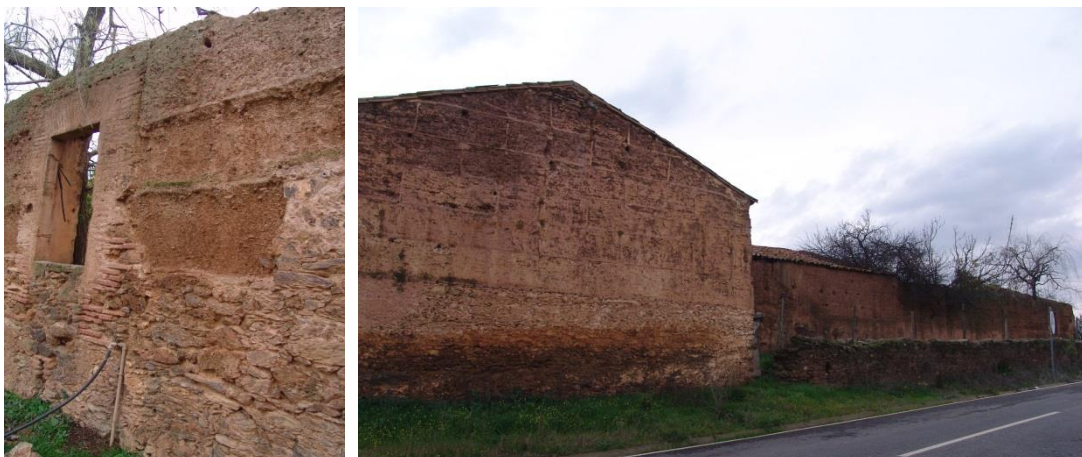
Figura 61.A. À esquerda, degradação na parede de taipa, e à direita, humidades ascensionais com crescimento de fungos/bolores

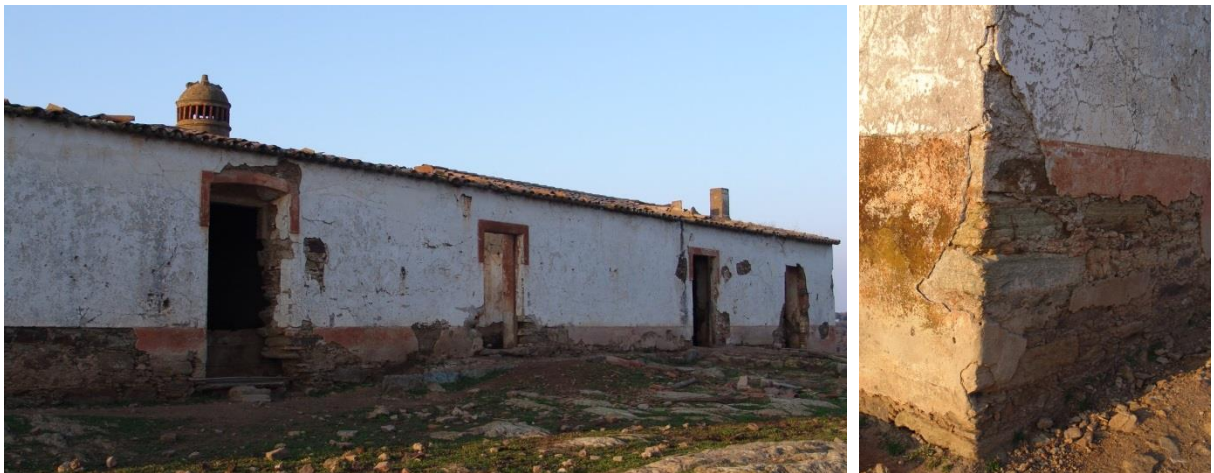
Figura 63.A. À esquerda, alçado principal, e à direita, pormenor do embasamento

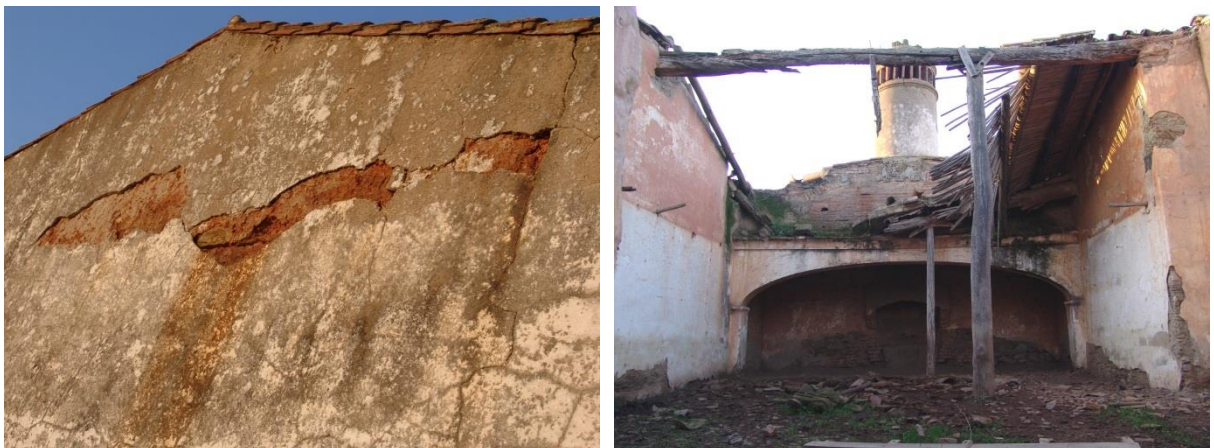
Figura 64.A. À esquerda, destacamento do revestimento, e à direita, interior do edifício (cozinha)

Paredes: fissuração do revestimento sem direção preferencial. Destacamento em algumas zonas do revestimento. A degradação das paredes começa a acentuar-se devido à falta de cobertura.

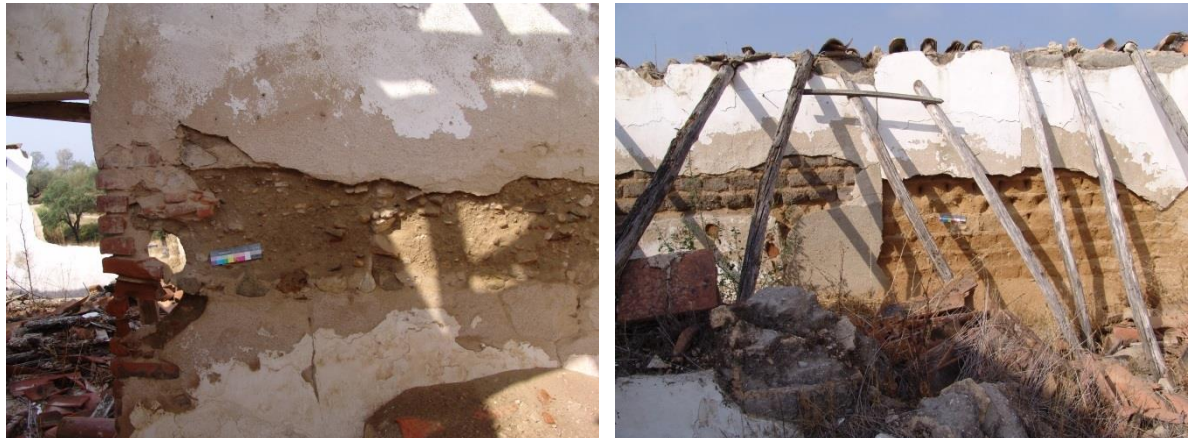
Figura 68.A. À esquerda, parede interior em taipa visualizando-se pedaços de cerâmica e cascalho angular de grandes dimensões, e à direita, parede do alçado posterior com a utilização de dois tipos de adobe

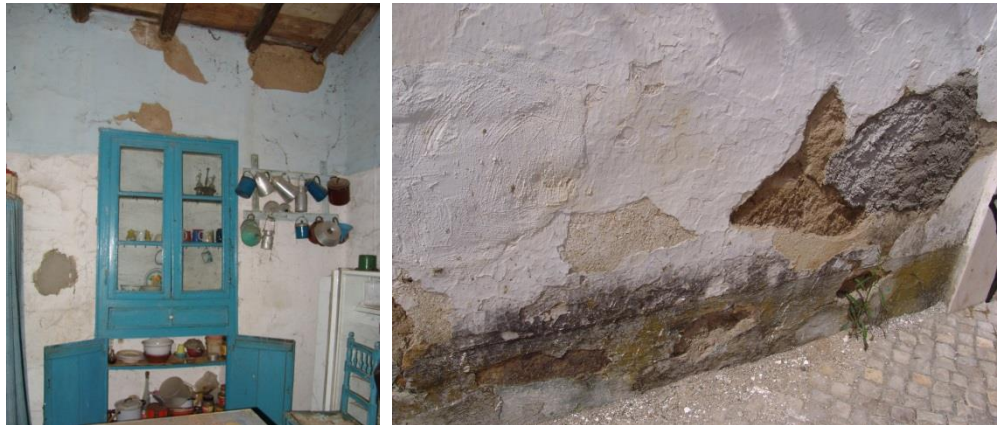
Figura 70.A. Degradação do revestimento: à esquerda, fissuração e destacamento; à direita, intervenção com argamassas cimentícias

Paredes: revestimento com fissuração generalizada, encontrando-se em algumas zonas destacado. Verifica-se ainda zonas de revestimentos pulverulentos e presença de sais devido a humidades ascensionais. Também devido ao contínuo acesso da água verifica-se zonas de paredes com bolores/fungos. Observa-se a utilização de argamassas cimentícias para travar a degradação da taipa erodida.

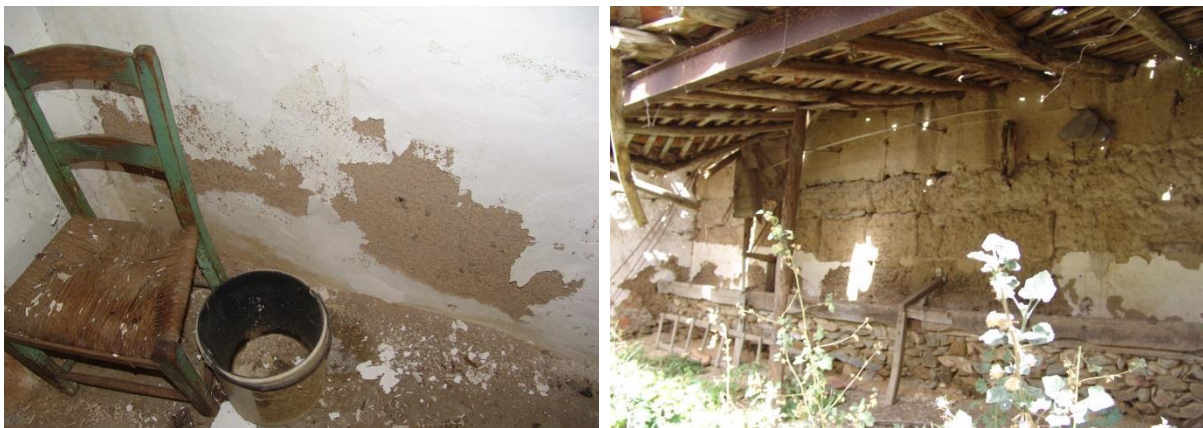
Figura 71.A. À esquerda, revestimento pulverulento e existência de sais devido ao acesso contínuo da água, e à direita, zona do alpendre

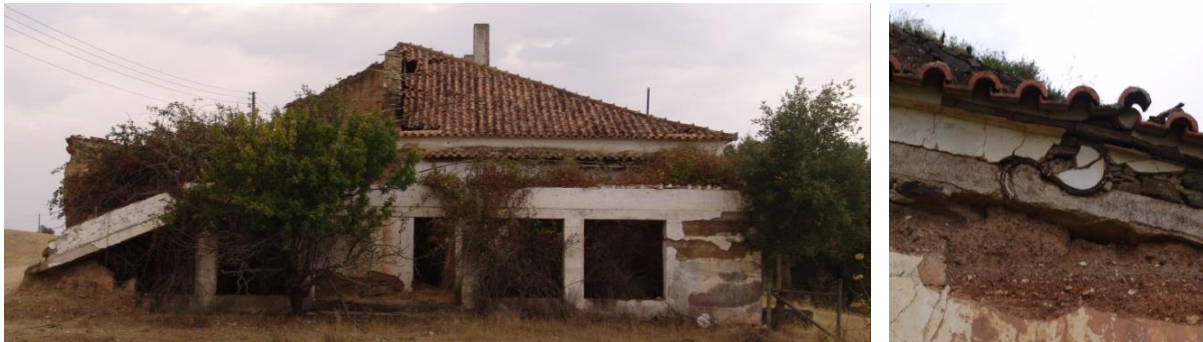
Figura 73.A. À esquerda, alçado lateral direito (sudeste), e à direita, pormenor de viga de bordadura e tirante

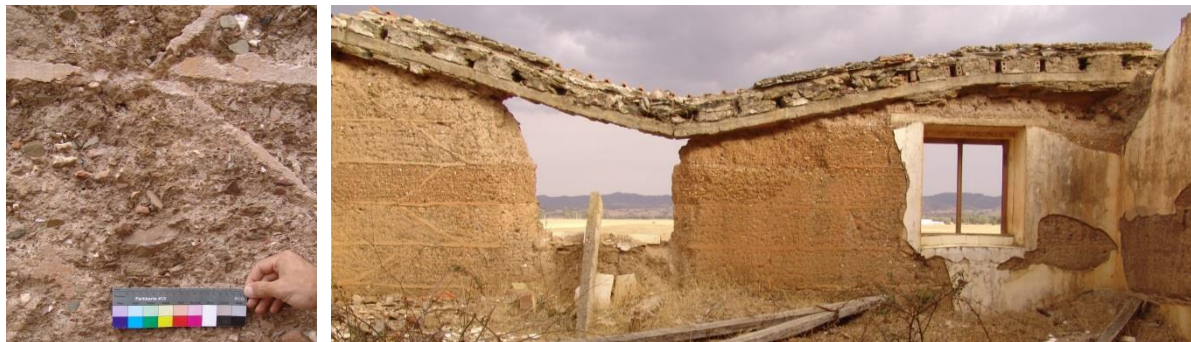
Figura 74.A. À esquerda, erosão da taipa, e à direita, juntas em declive, visualizando-se como a estrutura de cobertura apoiava nas paredes

Paredes: grande parte das paredes já não se encontram com revestimento e é visível a degradação acelerada da taipa (com bastante erosão) com perda de espessura das paredes, devido às condições climatéricas (chuva e vento). Observa-se a utilização de argamassas cimentícias (alçado posterior) para travar a degradação da taipa erodida; mas, também este tipo de revestimento encontra-se em algumas zonas destacado.

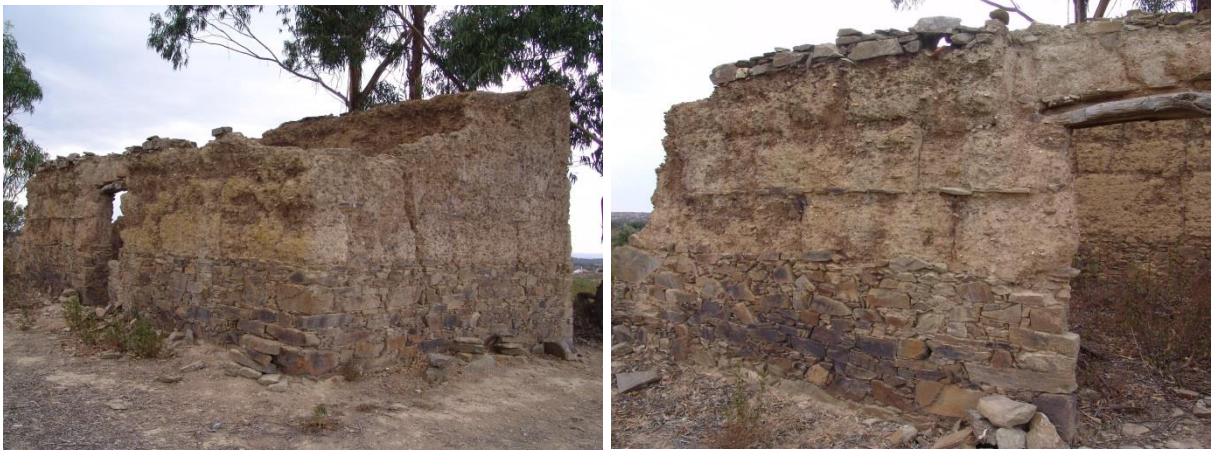
Figura 75.A. À esquerda, alçados principal (sueste) e lateral direito, e à direita pormenor da parede de taipa e embasamento
