Maria Idália da Silva Gomes

Conservação de construções de taipa: argamassas de reparação

Tese para obtenção do Grau de Doutor em Engenharia Civil,
Especialidade Ciências da Construção

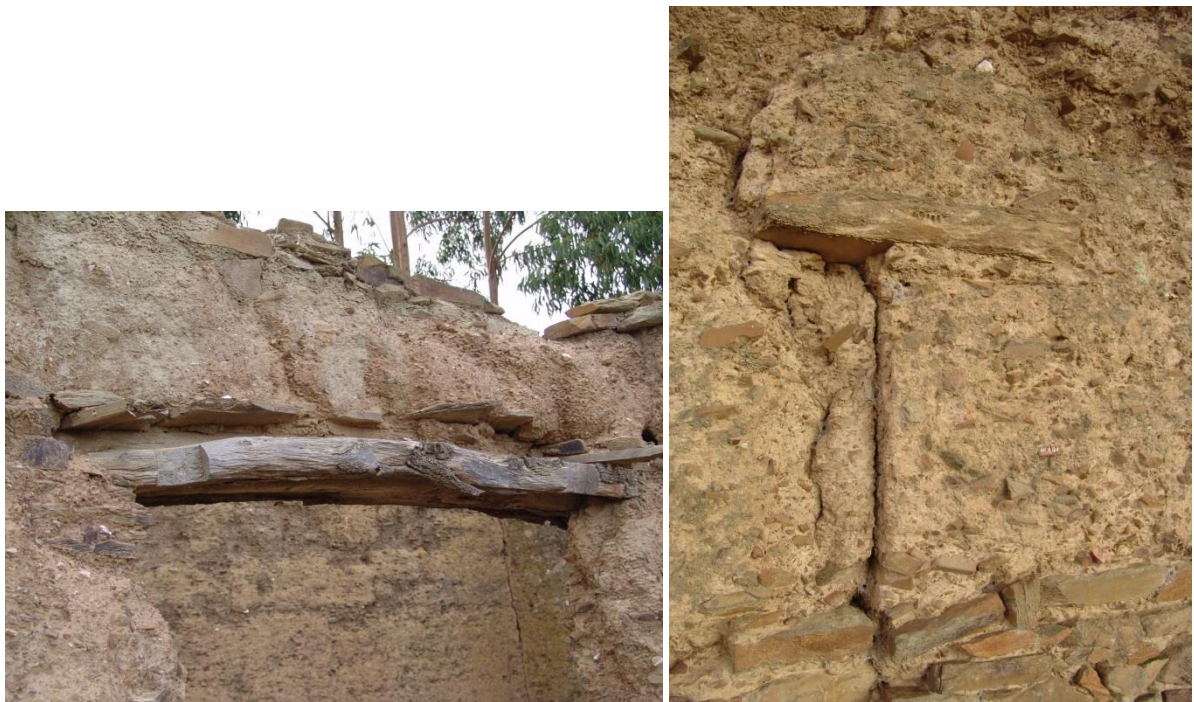
Figura 76.A. À esquerda, pormenor do lintel no vão da porta, e à direita, pormenor da pedra de xisto colocada entre os blocos de taipa

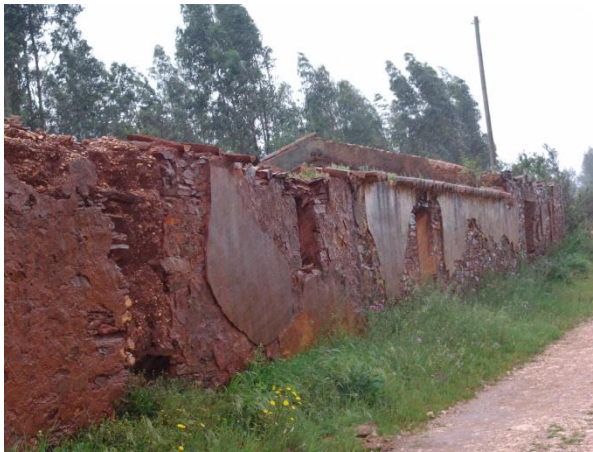
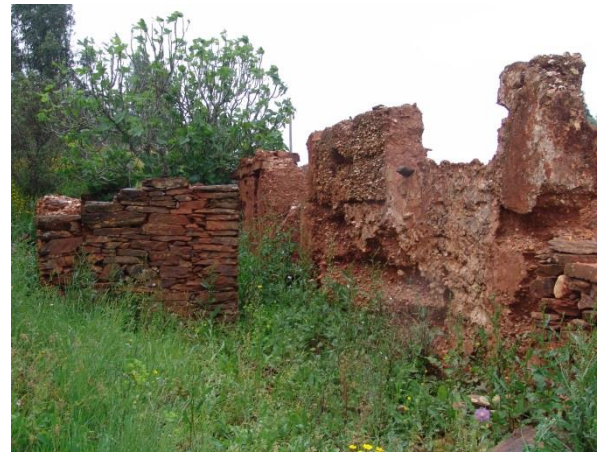
Figura 77.A. À esquerda, alçado principal (sul), e à direita, alçado lateral esquerdo (oeste) com a visualização de uma parede em xisto pertencente ao armazém

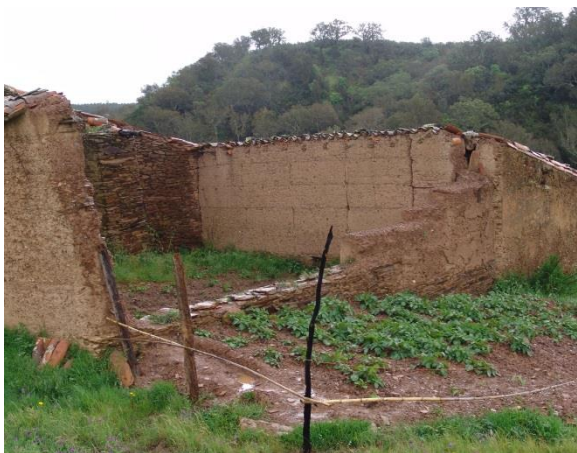
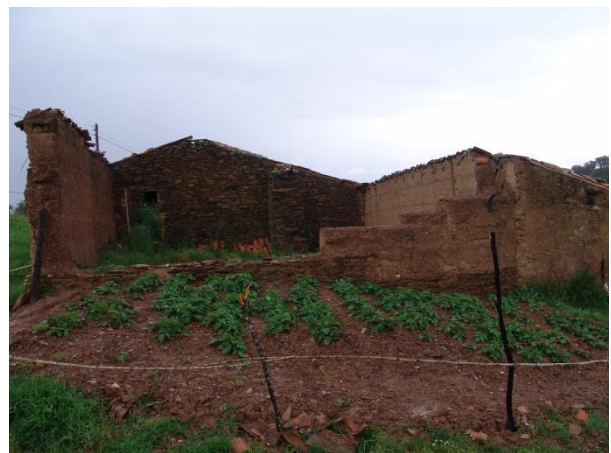
Figura 79. Alçado principal (sudeste) em ruína

Paredes: uma das paredes já ruiu. Nas restantes paredes de taipa observam-se fendas verticais na ligação entre módulos. Verificou-se ainda erosão na taipa devido a agentes climáticos.

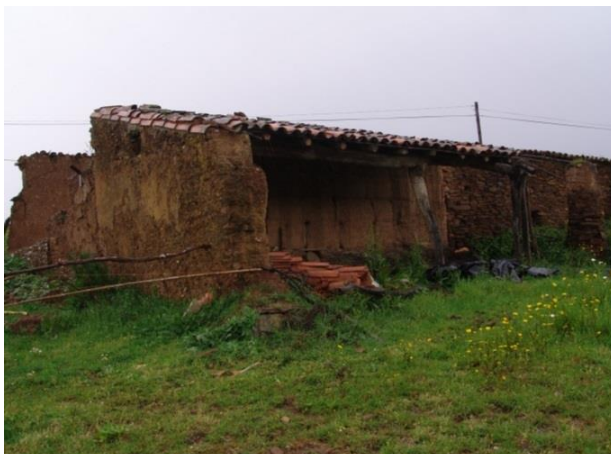
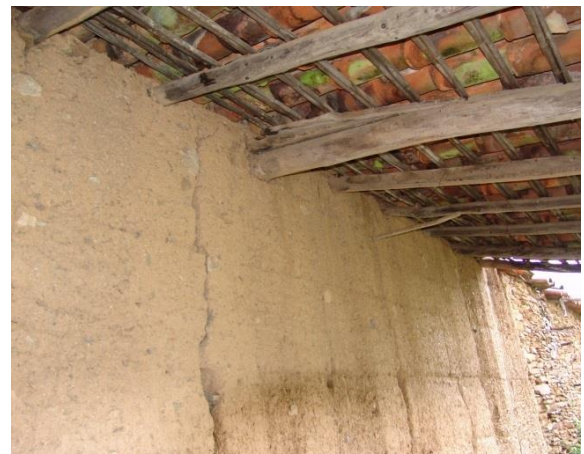
Figura 80. À esquerda, zona do telheiro, e à direita, pormenor da entrega da estrutura de cobertura na parede de taipa e visualização de uma fenda vertical
