Sistema integrado de monitorização da integridade estrutural e da durabilidade da Ponte da Ribeira D'Água na ilha da Boa Vista, em Cabo Verde

RESUMO: Apresenta-se o sistema integrado de monitorização da integridade estrutural e da durabilidade da nova Ponte da Ribeira D'Água na ilha da Boa Vista, instalado face ao carácter inovador de que se reveste a sua construção em Cabo Verde e pela sua importância estratégica na ilha.

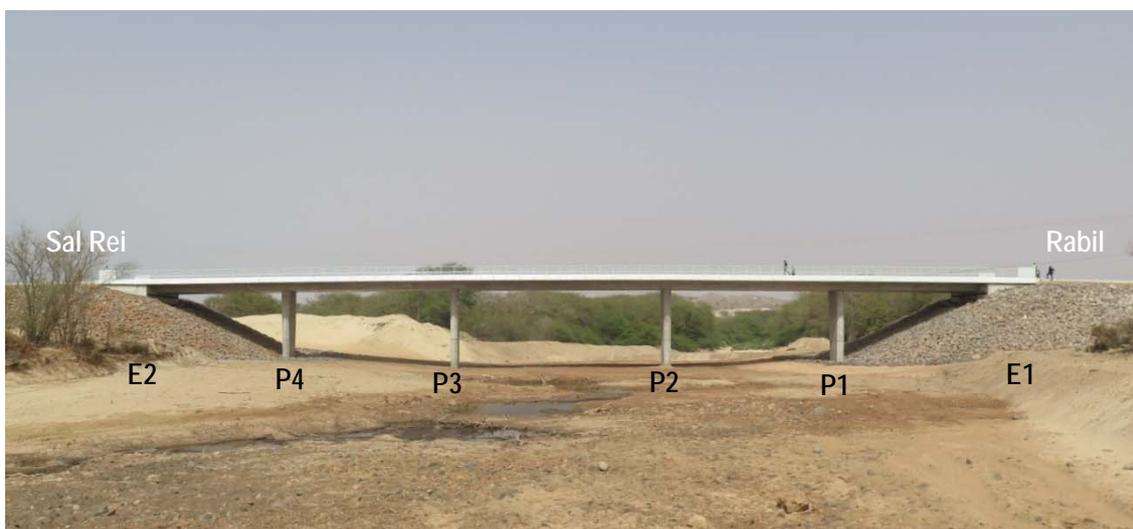
Figura 1. Vista de jusante da ponte.

A Ponte sobre a Ribeira D'Água é uma estrutura de betão armado pré-esforçado, contínua ao longo da sua extensão de 97 m, constituída por cinco tramos: o vão central de 25 m, dois vãos adjacentes de 20 m e vãos extremos de 16 m (Figura 1).

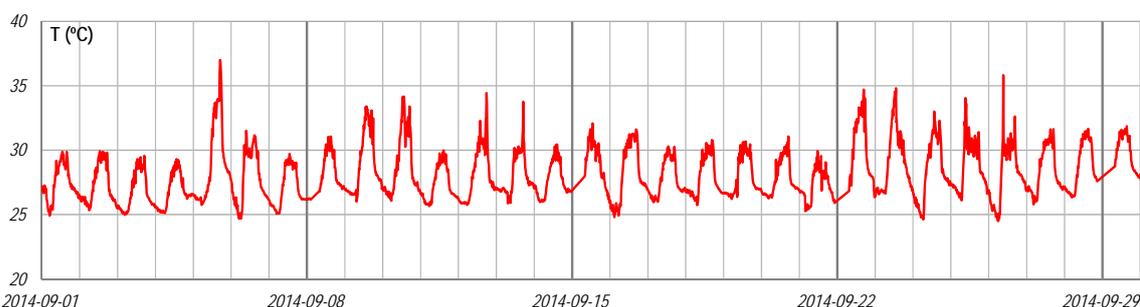
Figura 2. Temperatura ambiente em setembro de 2014.

Na Figura 2 apresenta-se, a título de exemplo, a evolução da temperatura medida durante o mês de setembro de 2014, em que se registaram as temperaturas mais elevadas desde que o sistema foi instalado.

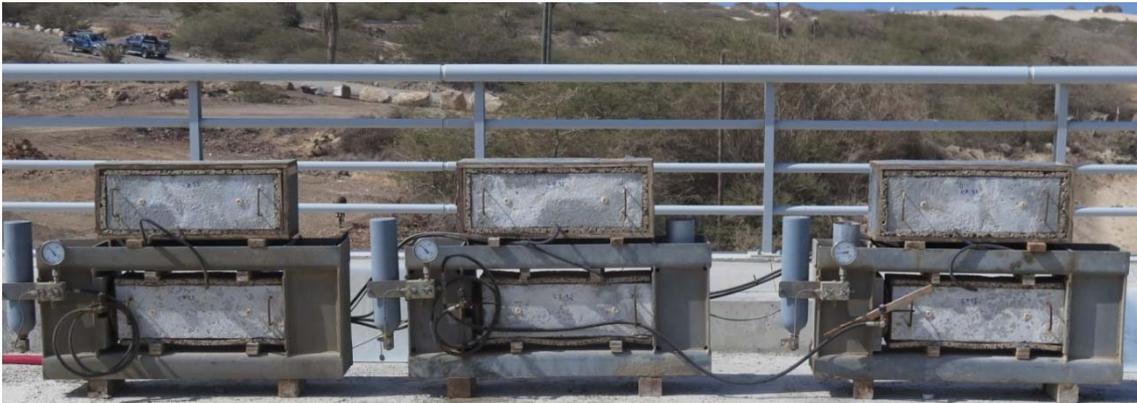
Figura 3. Provetes para a caracterização *in situ* da retração e da fluência do betão.

Para este efeito foram executados seis provetes, com espessura equivalente de 22,5 cm, betonados em simultâneo com o terceiro tramo do tabuleiro, no interior dos quais foi instalado um extensómetro de corda vibrante com um termistor incorporado.

Os provetes destinados à caracterização da retração não foram sujeitos a qualquer tipo de carregamento, pelo que as suas deformações são devidas apenas à retração e às variações de temperatura. Os restantes provetes, reservados ao estudo da fluência, foram submetidos a uma tensão constante, aplicada por um macaco hidráulico plano, tendo-se recorrido, para este efeito, a pórticos metálicos designados estruturas de fluência (Figura 3). Todos os provetes foram mantidos na estrutura, para ficarem sujeitos às mesmas condições ambientais, tornado possível identificar as deformações de fluência pela diferença entre as deformações medidas nos dois tipos de provetes.

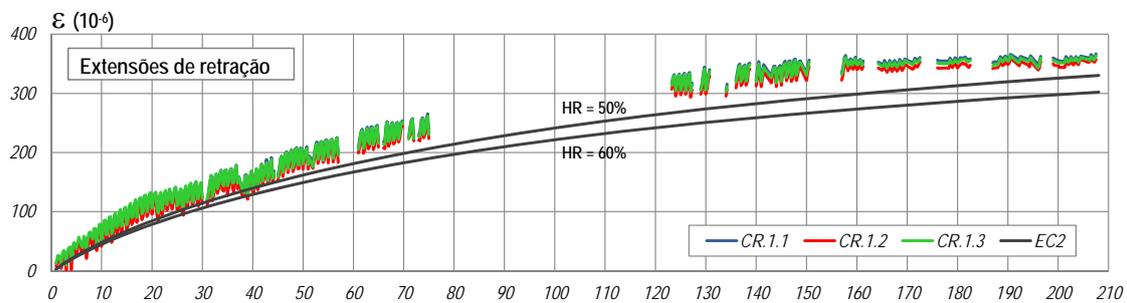
Figura 4. Extensões medidas nos provetes compensadores termo-higrométricos.

A evolução das extensões medidas nos compensadores termo-higrométricos está representada na Figura 4, juntamente com as curvas de retração resultantes do modelo de previsão do EC2 (IPQ, 2001), considerando uma humidade relativa de 50% e 60% e cimento de classe R. Constata-se que a evolução da retração dos três provetes é semelhante, com um andamento homotético relativamente à curva do EC2 mas com valores mais elevados, mesmo para valores de humidade relativa tão baixos.

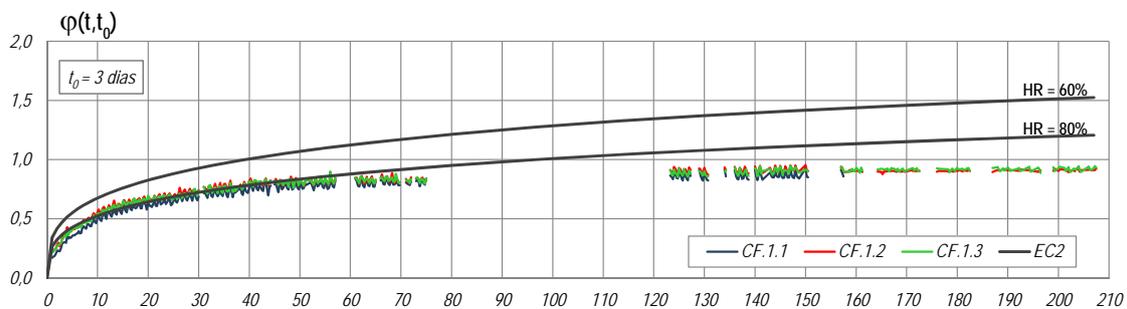
Figura 5. Coeficientes de fluência.

A Figura 5 é constituída pelos coeficientes de fluência pelos coeficientes de fluência relativos ao módulo de elasticidade aos 28 dias, para uma idade de carregamento de 3

dias, verificando-se que os valores experimentais assumem valores francamente menores do que os provenientes do modelo do EC2.

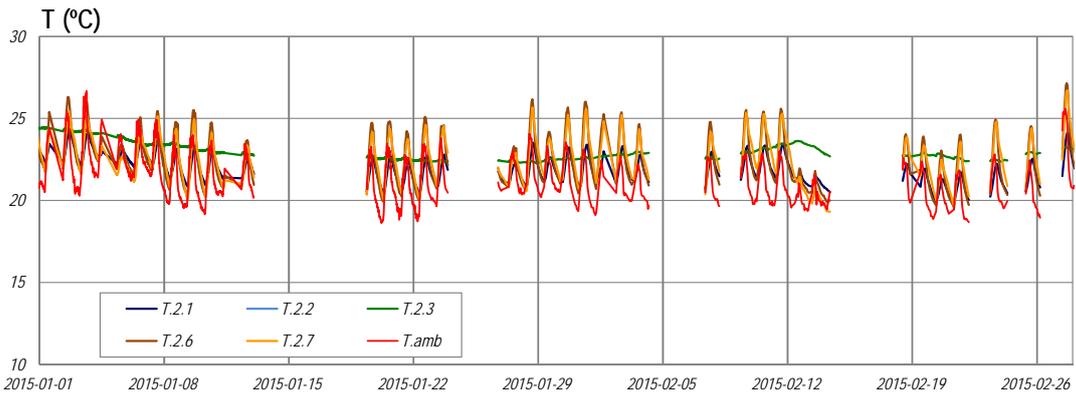
Figura 9. Secção S2: temperaturas no interior do betão medidas em janeiro e fevereiro de 2015

As temperaturas no interior do betão são medidas através de termómetros elétricos de resistência do tipo PT100, dispostos ao longo da espessura da nervura central, bem como numa consola lateral, como representado na mesma Figura 6.

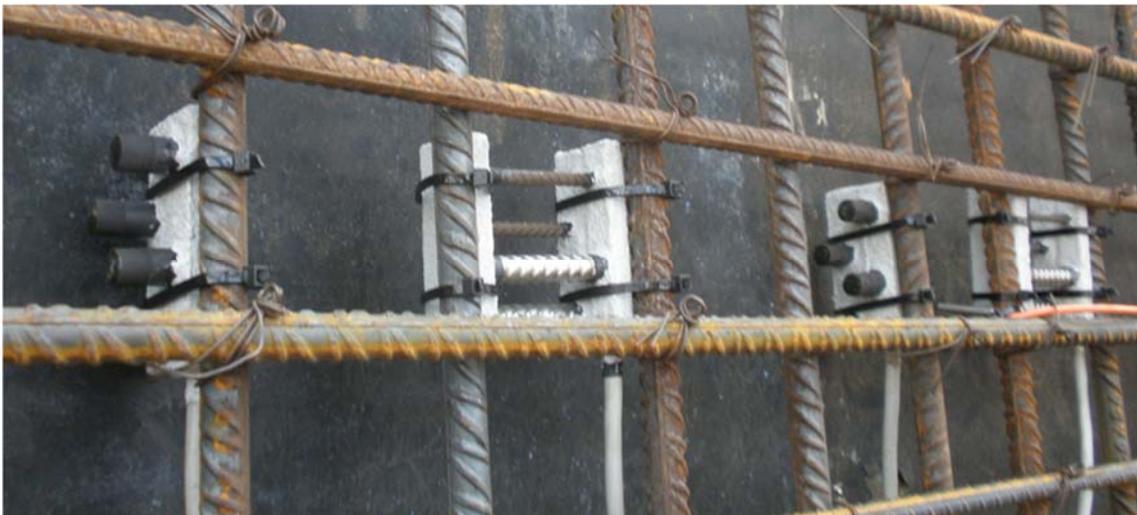
Figura 10. Sensores de R e I_{gal} instalados no betão de recobrimento na face de jusante da nervura (secção S2).

Atendendo à proximidade à orla costeira, a instrumentação para monitorizar a durabilidade do betão destina-se maioritariamente a observar o estado de corrosão das armaduras, o que possibilitará a deteção precoce deste tipo de degradação e, conseqüentemente, acionar medidas mitigadoras. Para esse efeito foram instalados diversos sensores de potencial de corrosão (E_{corr}), para detetar a despassivação do aço, bem como sensores de medida de corrente galvânica em macro-células (I_{gal}) e de resistência elétrica (R), para detetar a penetração de agentes agressivos no betão de recobrimento. Estes sensores foram desenhados e construídos de forma a permitirem que as leituras sejam efetuadas com os sistemas de aquisição de dados utilizados na monitorização do comportamento estrutural. Atendendo às condições de exposição aos ventos marítimos, foram instrumentadas três zonas da secção S2 do tabuleiro, com maior exposição a esses ventos. Em cada zona foi instalado um sensor de E_{corr} , dois sensores de I_{gal} e dois sensores de R (Figura 10).

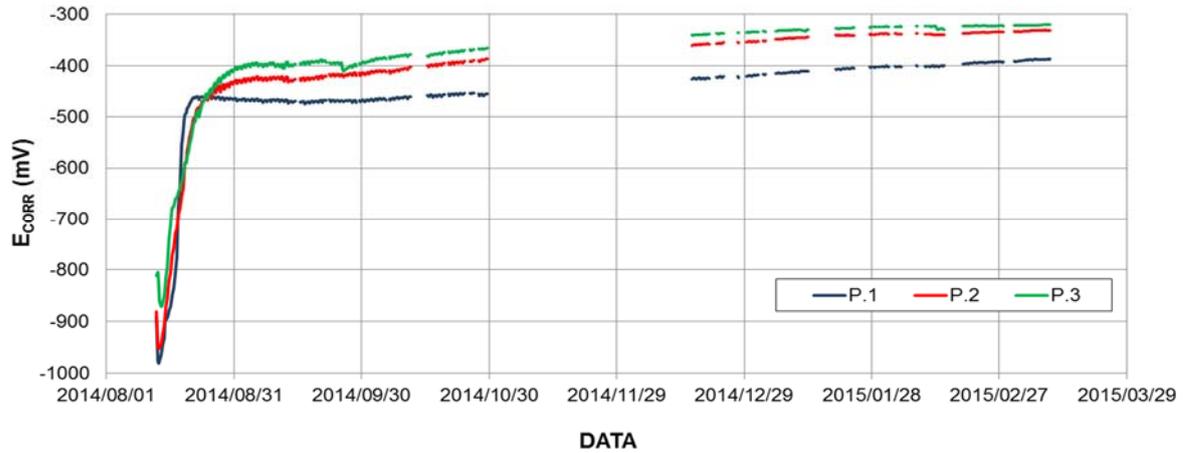
Figura 11. Potencial de corrosão medido nas três zonas da secção S2 do tabuleiro.

Nas Figuras 11 a 13 apresentam-se resultados das medições destes parâmetros durante a construção da ponte. A análise destes gráficos evidencia que as armaduras estão no estado passivo e que o betão de recobrimento não está contaminado com

agentes agressivos para o aço, como seria de esperar face ao tempo de vida da estrutura. No período imediatamente após a betonagem mediram-se valores de E_{corr} , I_{gal} e de R particularmente baixos devido, nos dois primeiros casos, à formação do filme de passivação do aço e, no terceiro caso, à elevada condutividade do betão no estado fresco. De referir o ligeiro aumento que se verifica ainda nestes parâmetros ao longo do tempo, visível a partir do final de agosto de 2014 e que é resultante também da evolução da microestrutura do betão no tempo.

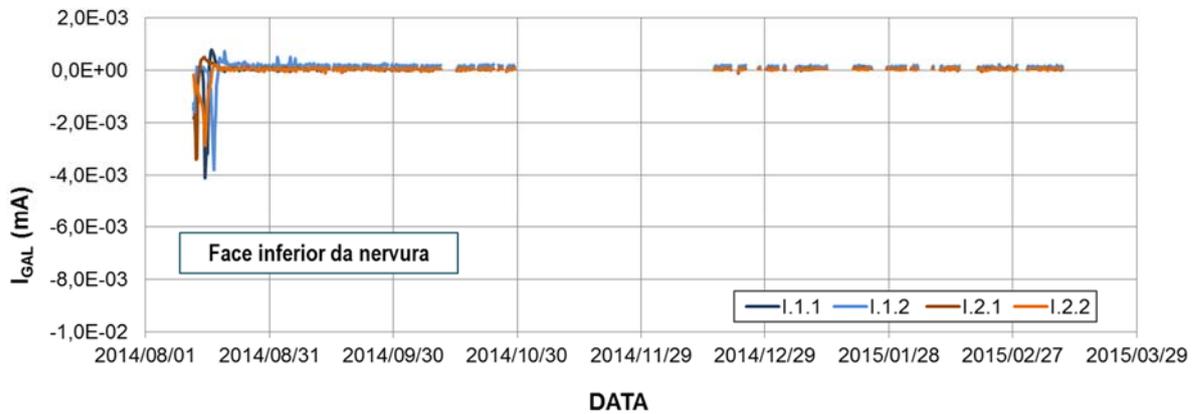
Figura 12. Corrente galvânica medida na face inferior da nervura da secção S2 do tabuleiro.

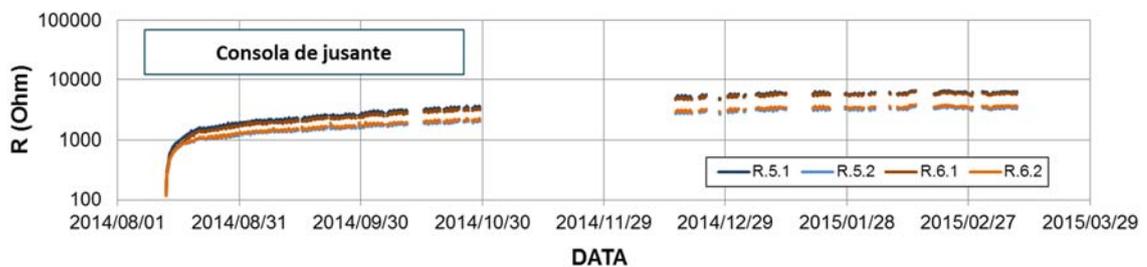
Figura 13. Resistência elétrica do betão medida na consola de jusante da secção S2 do tabuleiro.

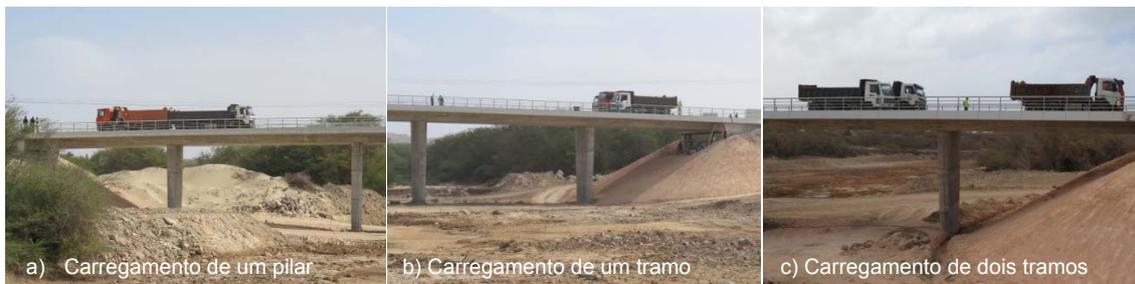
Figura 14. Casos de carga

No final da construção foram realizados ensaios estáticos visando a verificação do comportamento da estrutura quando solicitada por sobrecargas significativas. Estas sobrecargas foram materializadas por quatro camiões carregados perfazendo uma carga total de cerca de 1200 kN, que foram colocados em 15 posições ao longo do tabuleiro, de forma a maximizar os seguintes efeitos:

- Esforço normal nos pilares, através de 4 casos de carga, com quatro camiões com as traseiras sobre o eixo do pilar (Figura 14a);
- Momento fletor nas secções de meio-vão, com 5 casos de carga com três camiões com os eixos traseiros sobre o meio-vão em causa (Figura 14b);
- Momento fletor nas secções de apoio, através de 4 casos de carga com quatro camiões dispostos duas linhas com os respetivos eixos traseiros sobre o meio-vão de dois tramos consecutivos (Figura 14c);
- Momento torsor no tramo central, com dois carregamentos excêntricos em que foram utilizados dois camiões, dispostos na via de montante, e posteriormente na via de jusante, com as traseiras sobre a secção de meio vão.

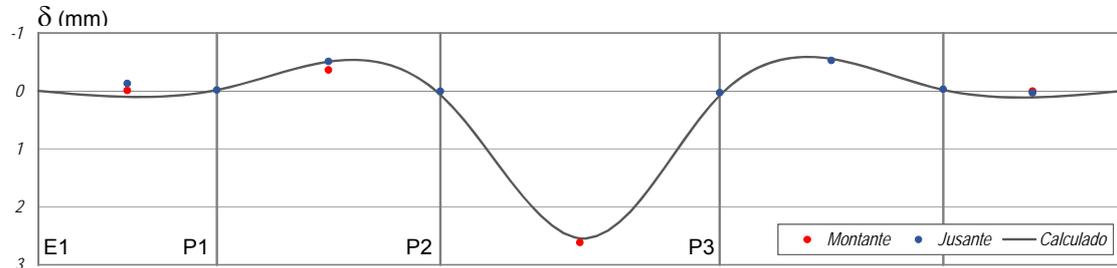
Figura 15. Deformada do tabuleiro durante o carregamento do tramo central (caso de carga 7)

A título ilustrativo apresenta-se na Figura 15 a deformada correspondente à posição de carga em que se registou o maior deslocamento vertical do tabuleiro (2,6 mm), medido na secção de meio-vão do tramo principal, quando uma linha de três camiões se encontrava posicionado nesse tramo. De igual modo, na Figura 16 está representada a deformada relativa ao carregamento de dois tramos consecutivos.

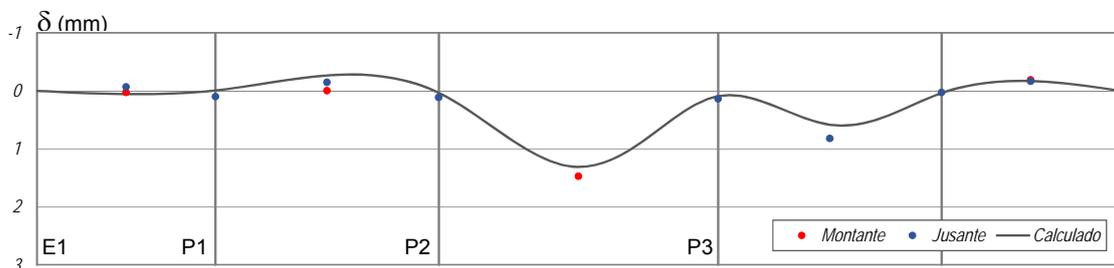
Figura 16. Deformada do tabuleiro durante o carregamento dos tramos P2-P3 e P3-P4 (caso de carga 12)

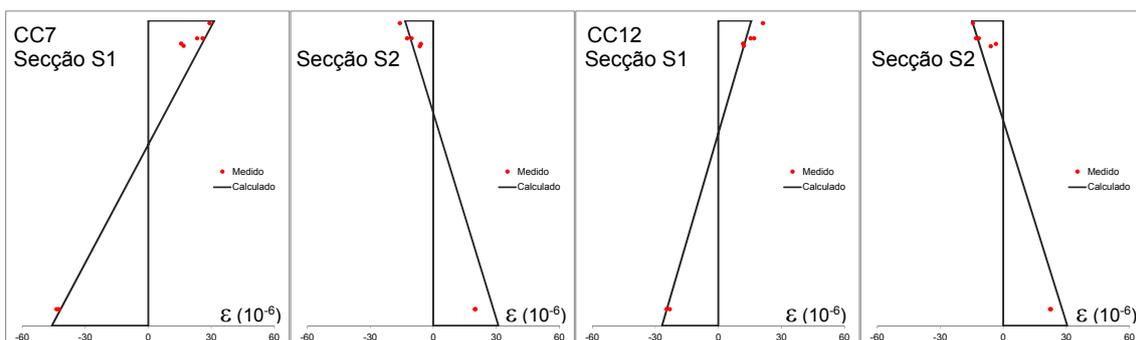
Figura 17. Extensões durante o carregamento do tramo central (caso de carga 7) e dos tramos entre os pilares P2 e P4 (caso de carga 12)

A Figura 17 é constituída pelas extensões medidas no mesmo caso de carga nas duas secções instrumentadas do tabuleiro, bem como no caso de carga 12, durante o qual foram carregados em simultâneo os tramos compreendidos entre os pilares P2 e P4. Nestas figuras pode verificar-se a menor deformação sistematicamente registada pelos extensómetros instalados nas consolas laterais.

Os valores medidos evidenciam uma forte correlação com os valores estimados pelo modelo estrutural desenvolvido, permitindo verificar que, sob as cargas aplicadas, a estrutura teve um comportamento elástico, com boa recuperação das deformações após a retirada dessas cargas, evidenciando um comportamento linear sob as ações aplicadas.
