FURACÕES E CASAS DE MADEIRA. ALGUMAS RAZÕES PARA A DESTRUIÇÃO CAUSADA PELO KATRINA

Helena Cruz, Investigadora Principal do LNEC

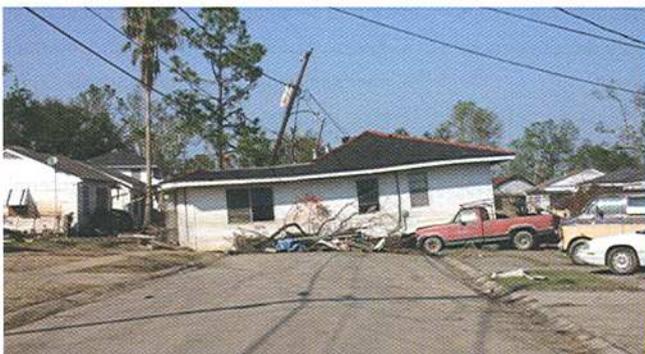
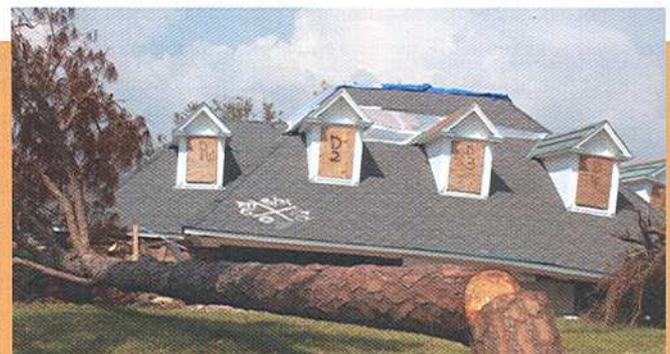
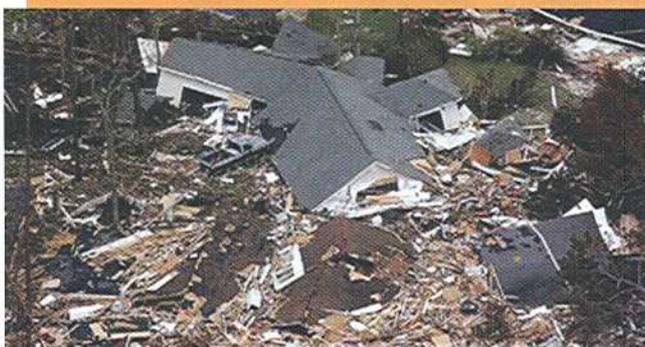
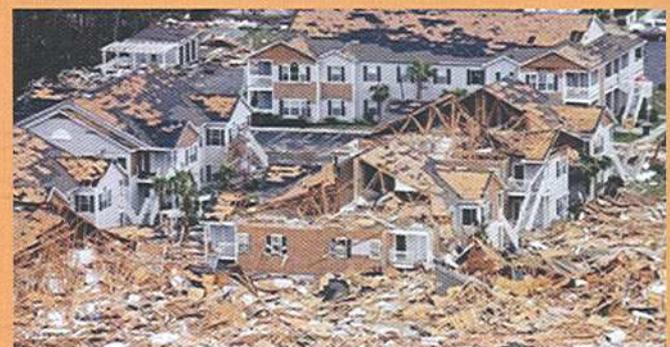
a) Inadequada fixação do revestimento da cobertura

A pregagem do revestimento aos barrotes da estrutura de cobertura, com espaçamentos muito superiores ao recomendado, resultou no
