AVALIAÇÃO DO RISCO DE INCÊNDIO EM CENTROS URBANOS ANTIGOS PARTE I - APLICAÇÃO DO MÉTODO DE ARICA AO CENTRO HISTÓRICO DO FUNCHAL\*

*Fire Risk Assessment in Old Urban Areas part I - Application of the method of ARICA to the Historic Center of Funchal* - The different design and materials used in old buildings aggravated their fire risk. This situation introduces problems of difficult solution to the old urban centers. With the aim of assessing the fire risk of the historic center of Funchal the methods of Gretener and ARICA were applied to some characteristic buildings. The application of the methods allowed not only to check the fire risk but also to detect the differences between the methods.

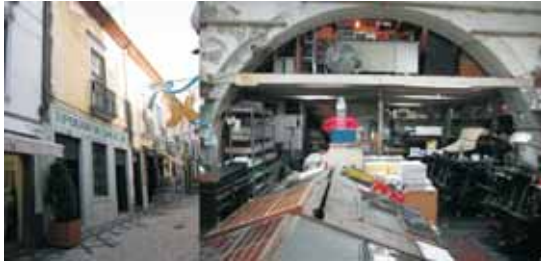
Fig. 2 - Alçado (esquerda) e zona de laboração no Piso 0 (direita) da Tipografia Comercial.

Trata-se de um estabelecimento antigo, com paredes exteriores em alvenaria de pedra, as quais são interiormente rebocadas e pintadas e servem de separação para os edifícios vizinhos. O edifício não possui quaisquer paredes divisórias interiores (figs. 2 e 3). Todos os pavimentos são em madeira e as portas e caixilharia das janelas da fachada são em alumínio. A cobertura é revestida a telha cerâmica apoiada em estrutura de madeira. A escada que liga os três pisos é de estrutura metálica de reduzidas dimensões.

Este edifício é representativo de algumas pequenas indústrias que existem há décadas no núcleo histórico. Quanto ao tipo de carga de incêndio foi possível definir três zonas distintas, definidas como armazém de imprensa, oficina tipográfica de imprensa e zona de embalagem.

Este estabelecimento possui um sistema automático de detecção de incêndio, sem linha telefónica dedicada, extintores portáteis e iluminação e sinalização de emergência.

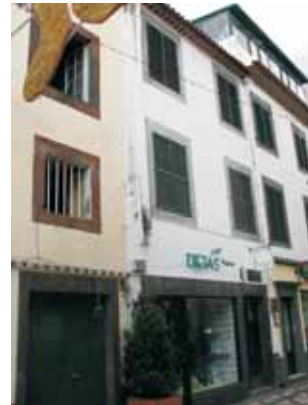
Fig. 4 - Vista do alçado frontal da ourivesaria.

Este estabelecimento, uma ourivesaria de pequenas dimensões, ocupa os pisos 1, 2 e 3 de um edifício, que apresenta uma ocupação distinta no piso 0 (fig. 4). O acesso é feito através de escada de tiro. Os pavimentos do edifício são em soalho tradicional apoiados em vigas

de madeira. As paredes de separação com os edifícios vizinhos são em alvenaria de pedra interiormente rebocadas e pintadas. O estabelecimento comercial do R/C possui um tecto falso em placas de gesso cartonado pintado.

Os pavimentos de separação da ourivesaria são em madeira, sem qualquer tipo de tecto falso. As paredes interiores divisórias são em tabique pintadas enquanto a estrutura do telhado é em madeira. O revestimento do telhado é em telha cerâmica.

A loja não possuía quaisquer medidas normais ou especiais, tais como sistema de detecção, extintores ou outros.

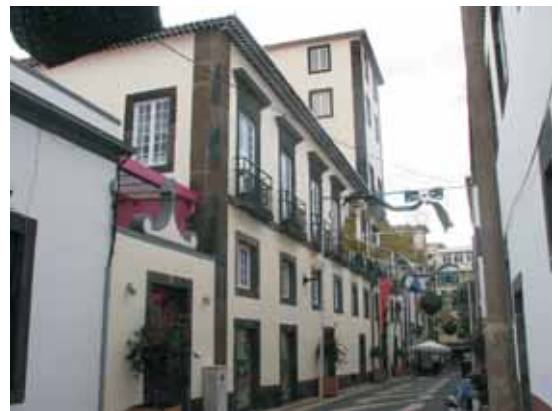
Fig. 5 - Vista exterior do edifício de escritórios (Palácio dos Ornelas).

Este edifício de escritórios é classificado de interesse público e constitui um dos ex-líbris do Funchal (fig. 5). O edifício é composto por dois corpos, um inferior de três pisos com grande desenvolvimento em planta, e um superior de reduzidas dimensões em planta com três pisos. Este edifício é um dos mais altos do núcleo histórico da Sé.

Em 1992, o edifício foi totalmente remodelado, com a demolição da cobertura e pavimentos, ficando somente as paredes exteriores. As obras realizadas promoveram a construção de lajes e escadas em betão armado, amarradas às paredes exteriores em alvenaria de pedra. Os pavimentos são revestidos a madeira ou mosaico cerâmico.

A cobertura encontra-se revestida a telha cerâmica, assente sobre numa sub-telha em fibrocimento, apoiada numa estrutura em perfis de aço.
