# Estratégias de intervenção em revestimentos históricos

Maria Rosário Veiga

Investigadora  
LNEC  
Lisboa  
rveiga@lnec.pt

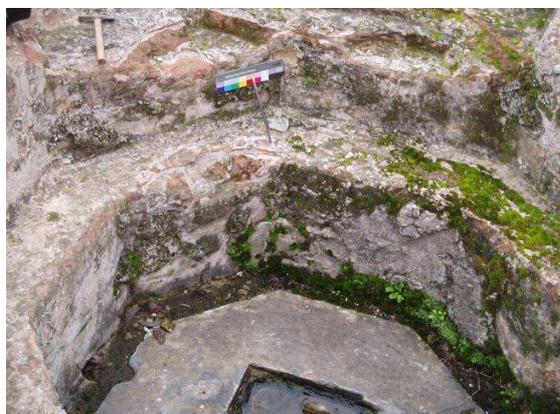
Fig. 1 – Estação arqueológica de Mértola, período Romano. Revestimento de cal e pó de tijolo (*opus signinum*)

Para além da relevância das funções que desempenham, os revestimentos históricos apresentam uma imensa diversidade de materiais, texturas, cores e estilos (figs. 1 a 4) e são como tal testemunhos da técnica, ciência e cultura ao longo da sua vida útil, contando a história da evolução através das intervenções sofridas.

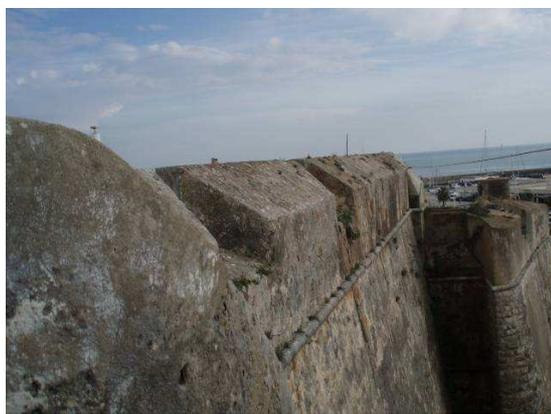
Fig. 2 – Forte de N.ª Sr.ª da Luz (Cascais, sécs. XVI-XVII). Revestimentos de argamassa de cal das muralhas

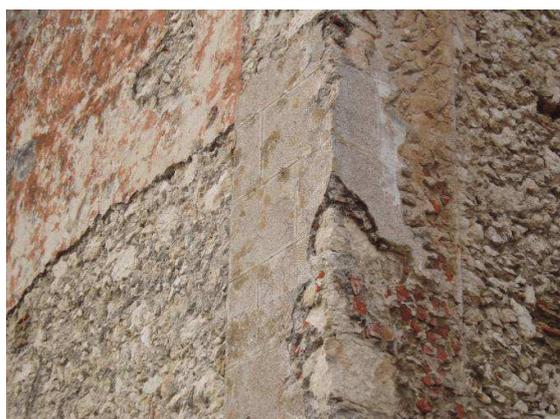
Fig. 3 – Revestimento de argamassa de cal, com fingidos de pedra (Igreja do Sacramento, Lisboa)

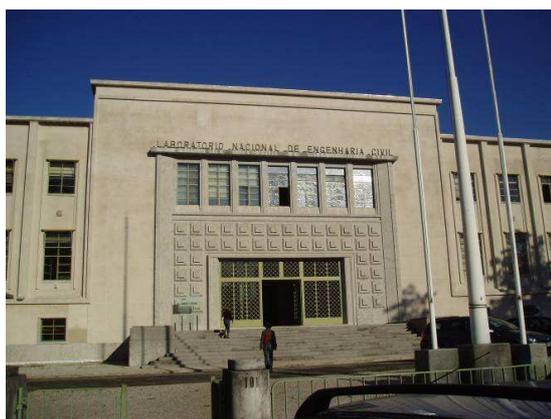
Fig. 4 – Revestimento exterior de marmorite de clã do edifício principal do LNEC (Lisboa, 1952)
